โครงการทางพิเศษสายพระราม ๓-ดาวคะนอง-วงแหวนรอบนอก
กรุงเทพมหานคร ด้านตะวันตก สัญญาที่ ๒

ความก้าวหน้าประจำเดือนและเจ้าหน้าที่โครงการ
ผลงานเดือนมกราคม ๒๕๖๘

ครั้งที่ ๒/๒๕๖๘ (ครั้งที่ ๕๖ ของการดำเนินโครงการฯ)

CONTRACT 2 : CIVIL WORKS

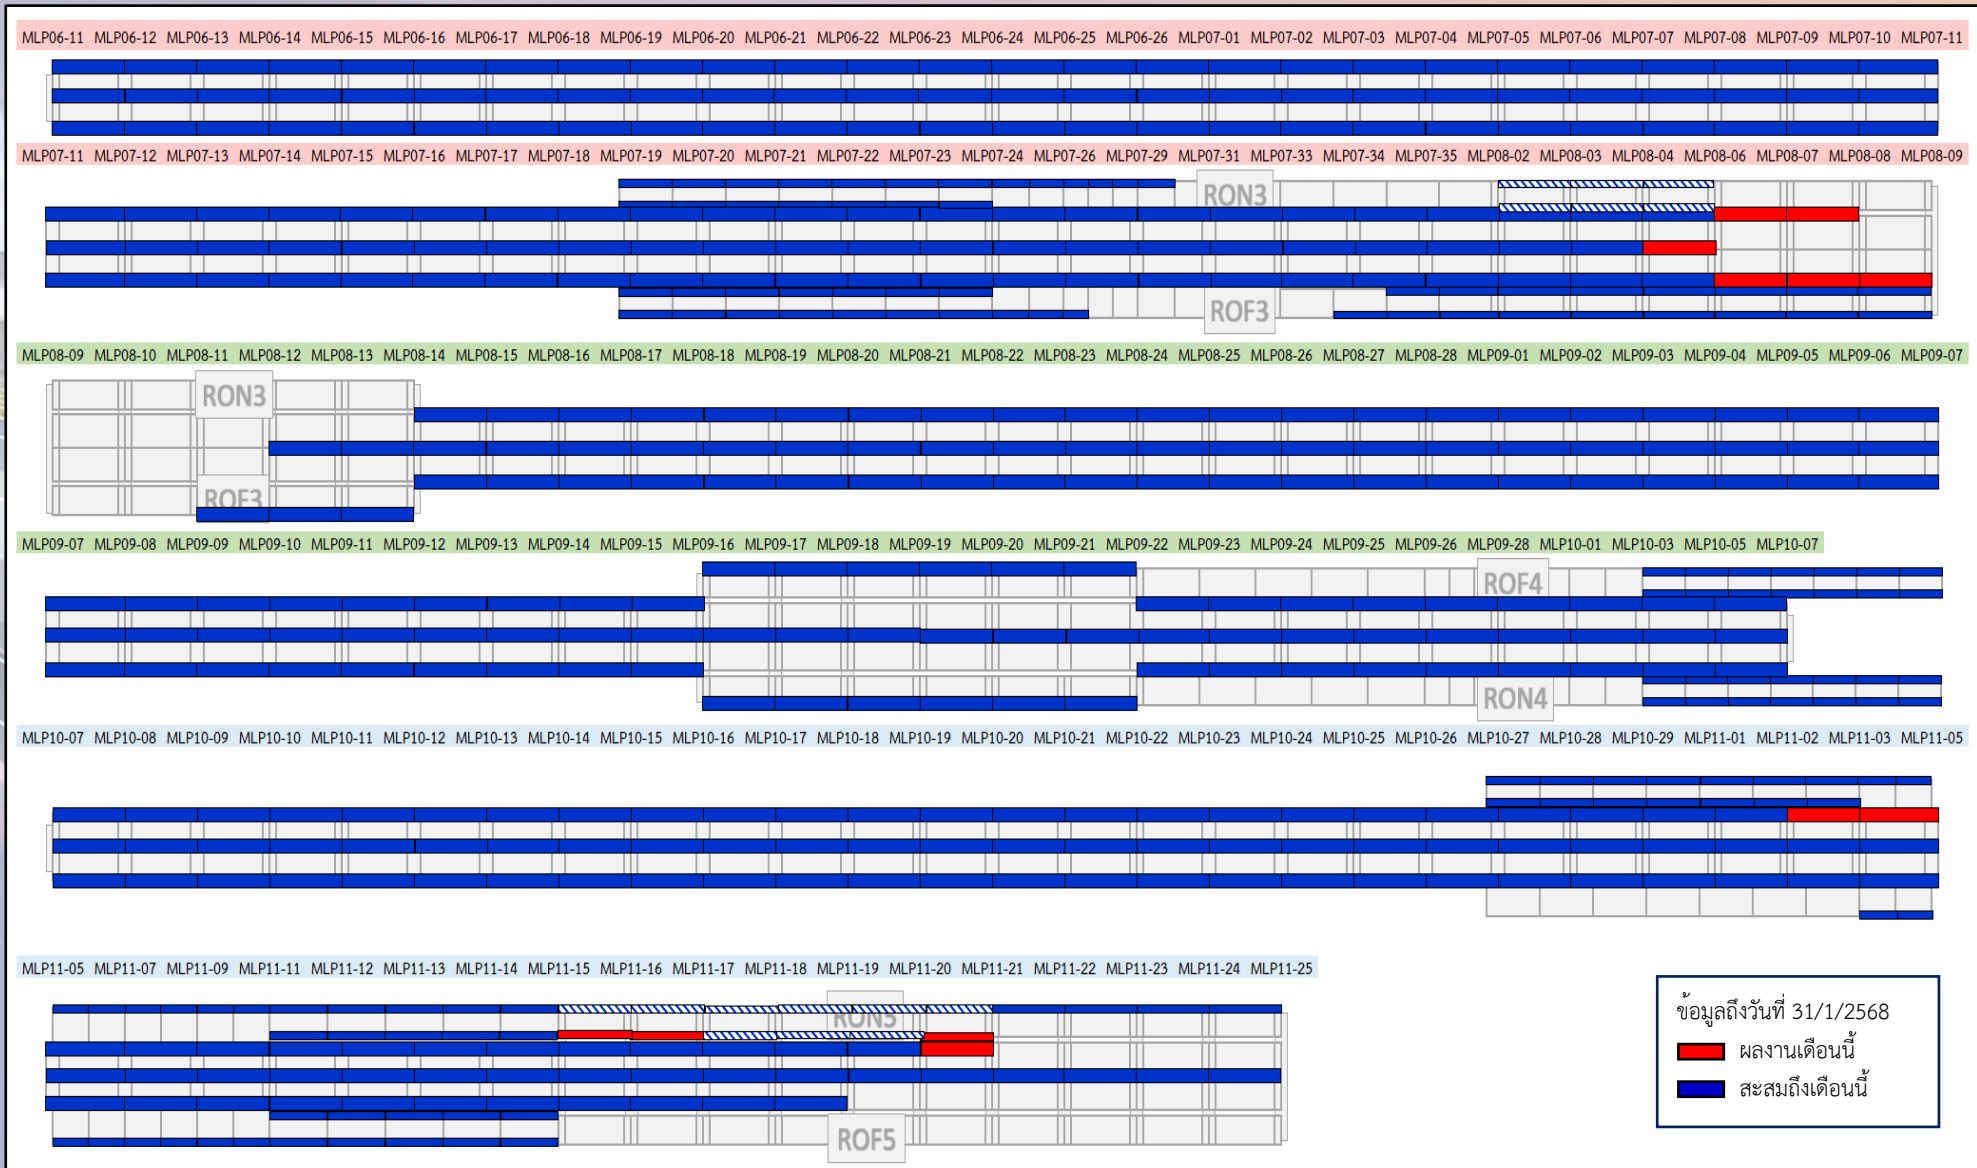
Schematic Parapet & Barrier on Viaduct

รายการ	หน่วย	ปริมาณทั้งหมด	แผนงาน			ผลงาน			+ เร็วกว่าแผน / - ช้ากว่าแผน	คงเหลือ
			เดือนนี้	สะสม	คิดเป็น	เดือนนี้	สะสม	คิดเป็น		
กำแพงกันตก (Edge Parapet)										
ZONE 1	เมตร	3,804	0	3,804	100.00%	184	3,767	99.03%	-0.97%	37
ZONE 2	เมตร	4,043	0	4,043	100.00%	80	3,433	84.91%	-15.09%	610
ZONE 3	เมตร	2,935	0	2,935	100.00%	36	2,816	95.95%	-4.05%	119
รวมทั้งหมด	เมตร	10,782	0	10,782	100.00%	300	10,016	92.90%	-7.10%	766

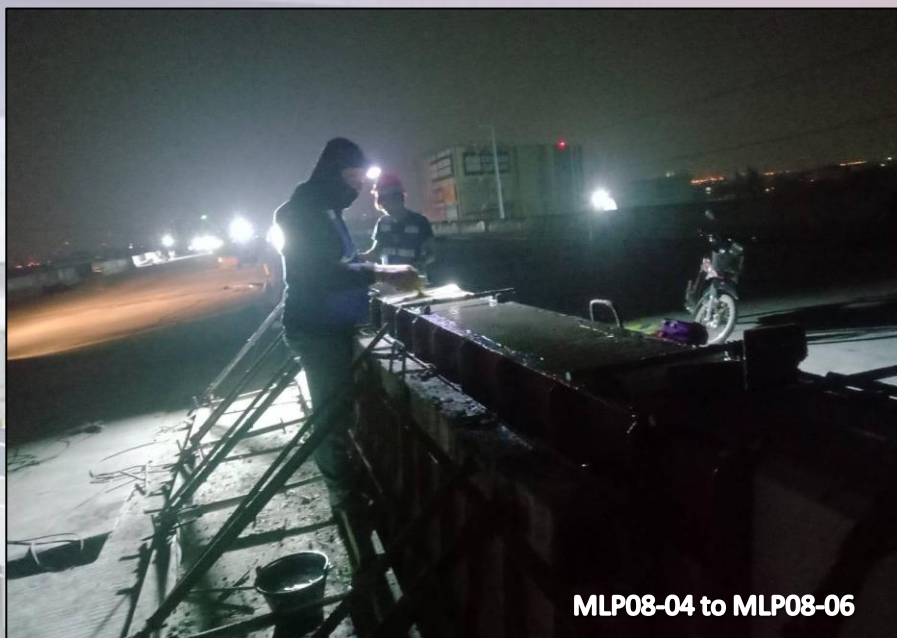
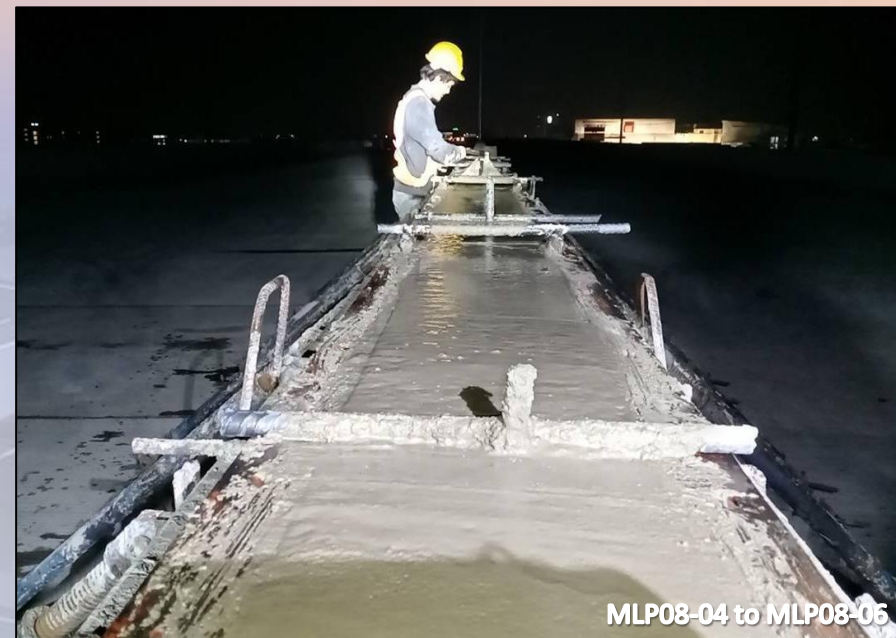
รายการ	หน่วย	ปริมาณทั้งหมด	แผนงาน			ผลงาน			+ เร็วกว่าแผน / - ช้ากว่าแผน	คงเหลือ
			เดือนนี้	สะสม	คิดเป็น	เดือนนี้	สะสม	คิดเป็น		
กำแพงกันชน (Central Barrier)										
ZONE 1	เมตร	1,905	0	1,905	100.00%	40	1,791	94.02%	-5.98%	114
ZONE 2	เมตร	1,859	0	1,859	100.00%	0	1,776	95.54%	-4.46%	83
ZONE 3	เมตร	1,566	0	1,566	100.00%	0	1,516	96.81%	-3.19%	50
รวมทั้งหมด	เมตร	5,330	0	5,330	100.00%	40	5,083	95.37%	-4.63%	247

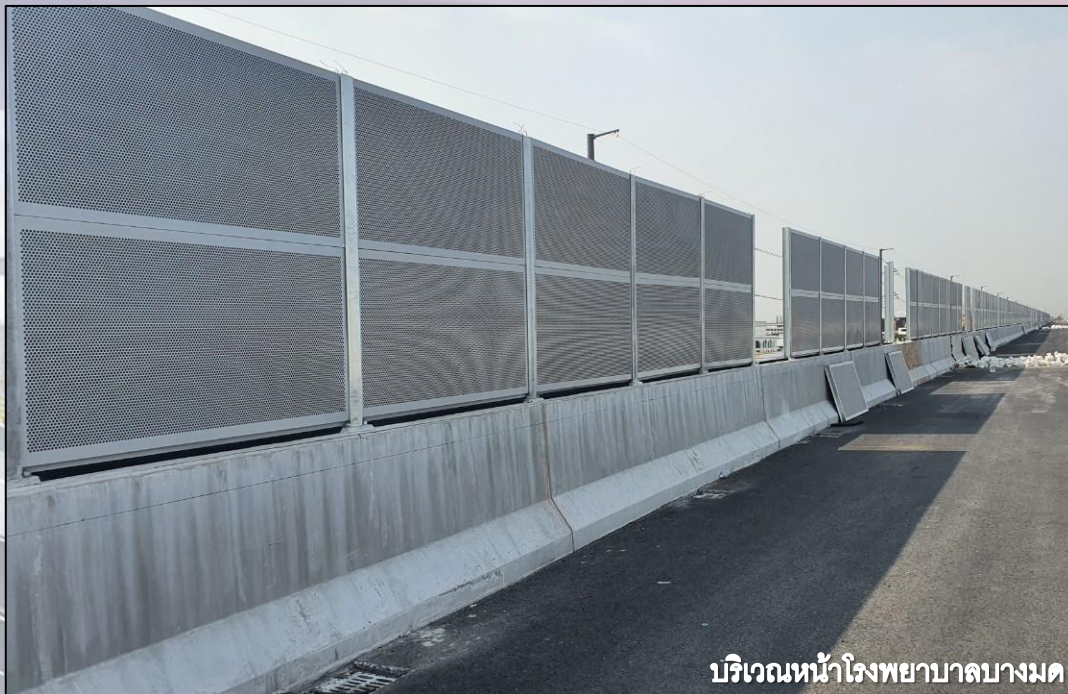
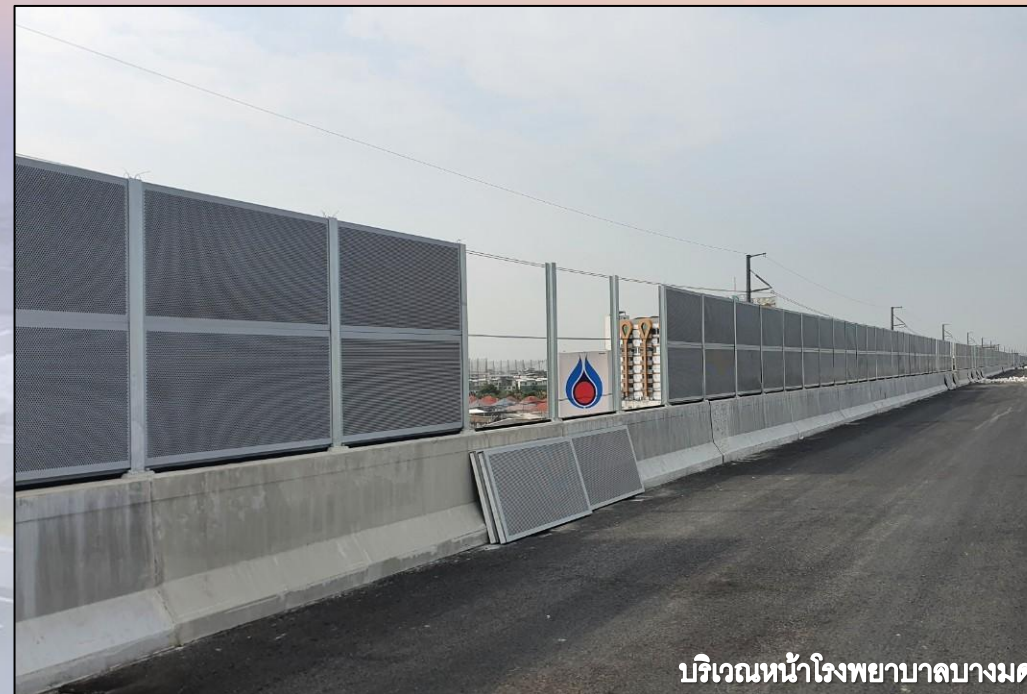
บริเวณหน้าโรงพยาบาลบางมด

รายการ	หน่วย	ปริมาณทั้งหมด	ผลงาน			คงเหลือ
			เดือนนี้ ■	สะสม ■ ■	คิดเป็น	
กำแพงกันเสียง (Noise Barrier)						
ZONE 2	เมตร	500	500	500	100.00%	-
ZONE 3	เมตร	1,050	-	-	-	1,050
รวมทั้งหมด	เมตร	1,550	500	500	32.26%	1,050

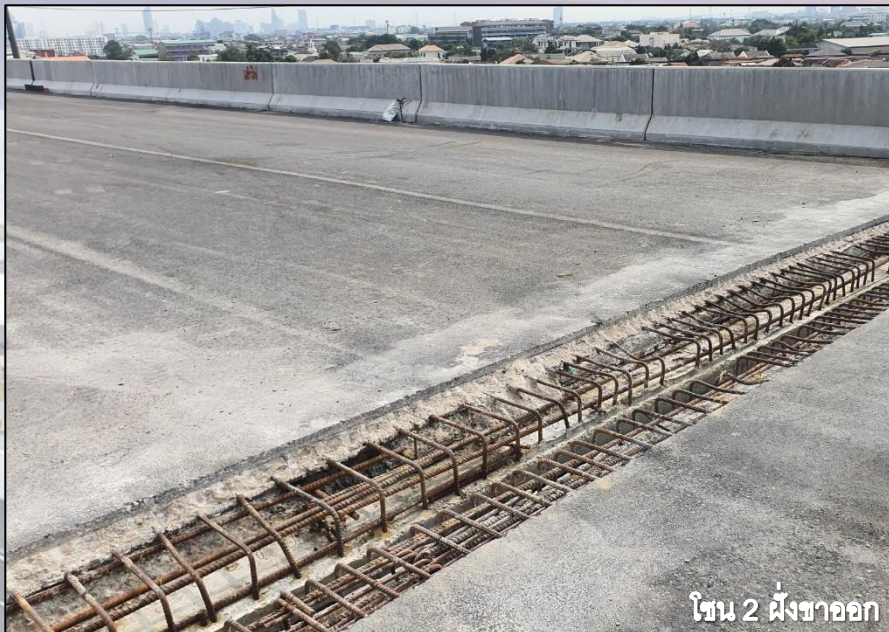
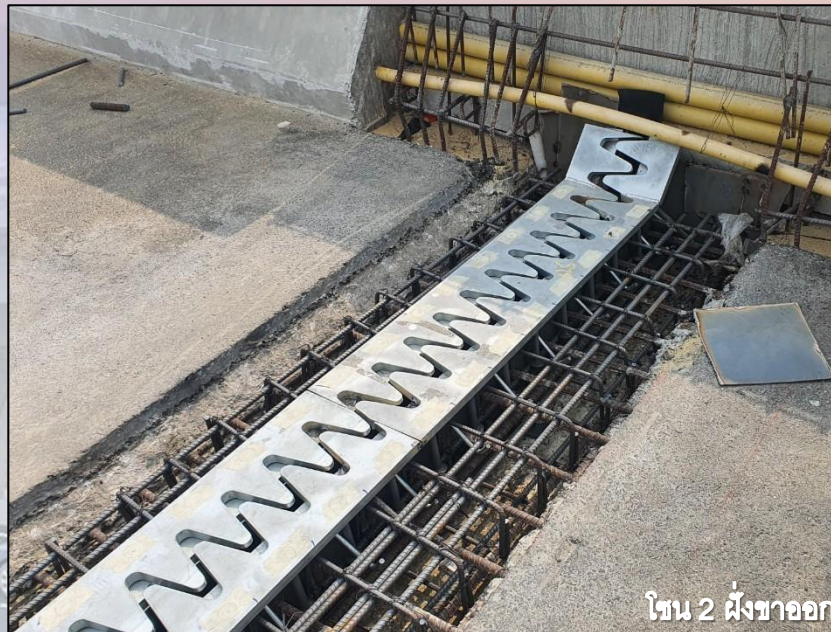
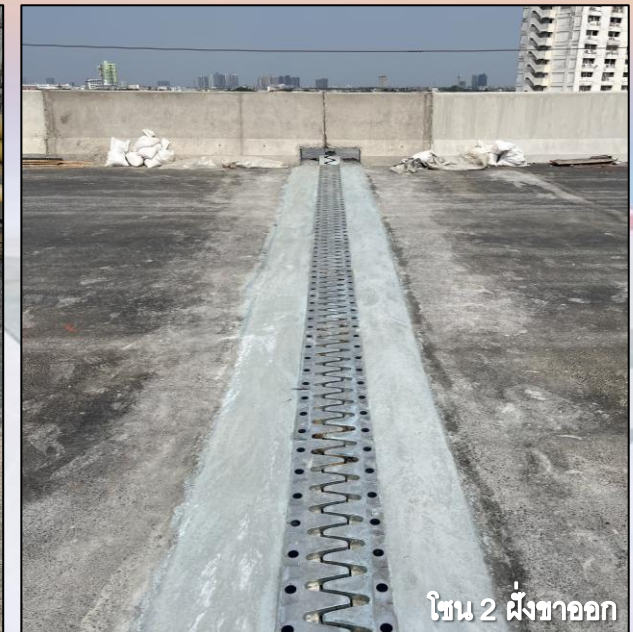
รายการ	หน่วย	ปริมาณทั้งหมด	ผลงาน			คงเหลือ
			เดือนนี้ ■	สะสม ■ ■	คิดเป็น	
รอยต่อเพื่อการขยายตัวบนสะพาน (Expansion Joint)						
ZONE 1	เมตร	430	0	0	0.00%	430
ZONE 2	เมตร	430	52	52	12.09%	378
ZONE 3	เมตร	430	0	0	0.00%	430
รวมทั้งหมด	เมตร	1,290	52	52	4.03%	1,238

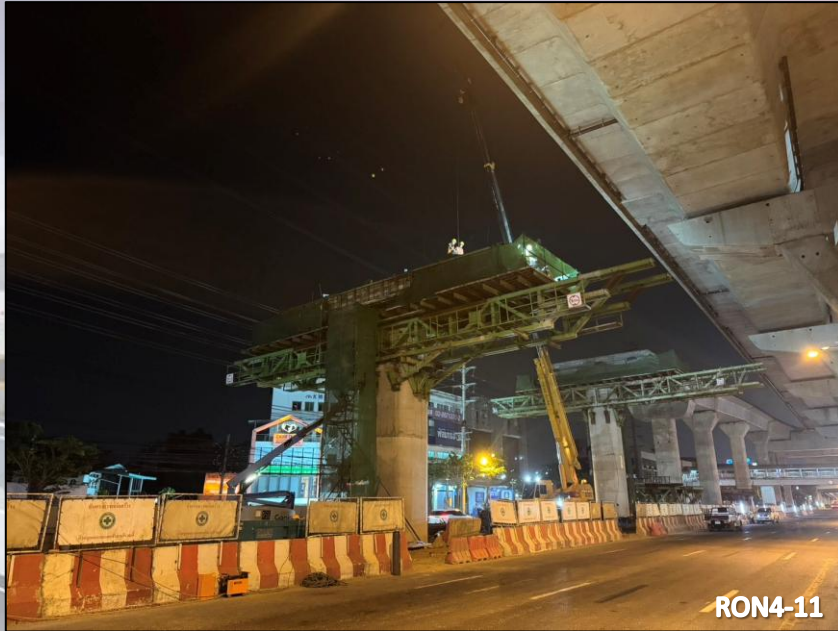
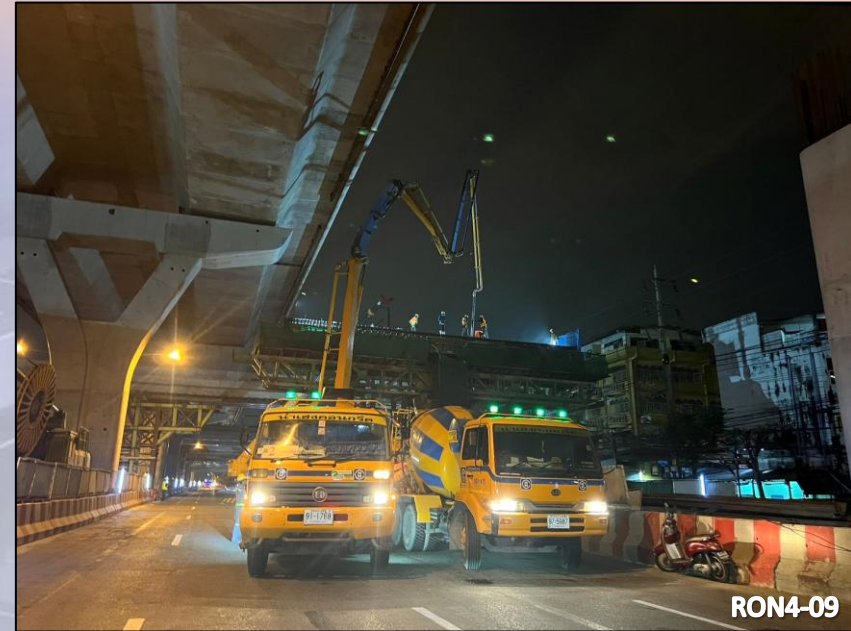
รายการ	หน่วย	ปริมาณทั้งหมด	แผนงาน			ผลงาน			+ เร็วกว่าแผน / - ช้ากว่าแผน	คงเหลือ
			เดือนนี้	สะสม	คิดเป็น	เดือนนี้	สะสม	คิดเป็น		
คานขวาง (Cross Beam)										
RAMP 3	คาน	20	0	20	100.00%	0	20	100.00%	แล้วเสร็จ	-
RAMP 4	คาน	20	0	20	100.00%	2	18	90.00%	-10.00%	2
RAMP 5	คาน	12	0	12	100.00%	0	12	100.00%	แล้วเสร็จ	-
รวมทั้งหมด	คาน	52	0	52	100.00%	2	50	96.15%	-3.85%	2

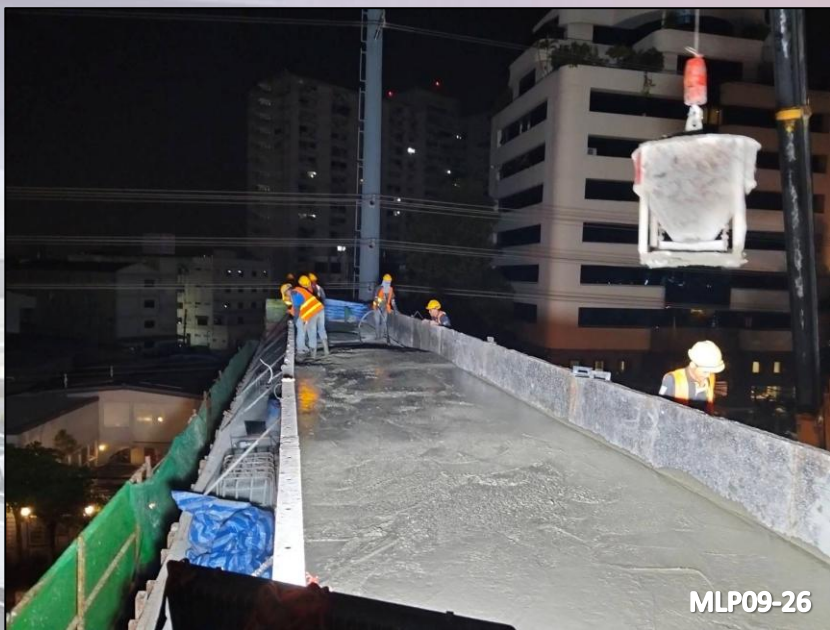
รายการ	หน่วย	ปริมาณทั้งหมด	แผนงาน			ผลงาน			+ เร็วกว่าแผน / - ช้ากว่าแผน	คงเหลือ
			เดือนนี้	สะสม	คิดเป็น	เดือนนี้	สะสม	คิดเป็น		
คานขวาง (Portal Beam)										
RAMP 3	คาน	10	0	10	100.00%	0	10	100.00%	แล้วเสร็จ	-
RAMP 4	คาน	8	0	8	100.00%	2	6	75.00%	-25.00%	2
RAMP 5	คาน	16	0	16	100.00%	0	16	100.00%	แล้วเสร็จ	-
รวมทั้งหมด	คาน	34	0	34	100.00%	2	32	94.12%	-5.88%	2

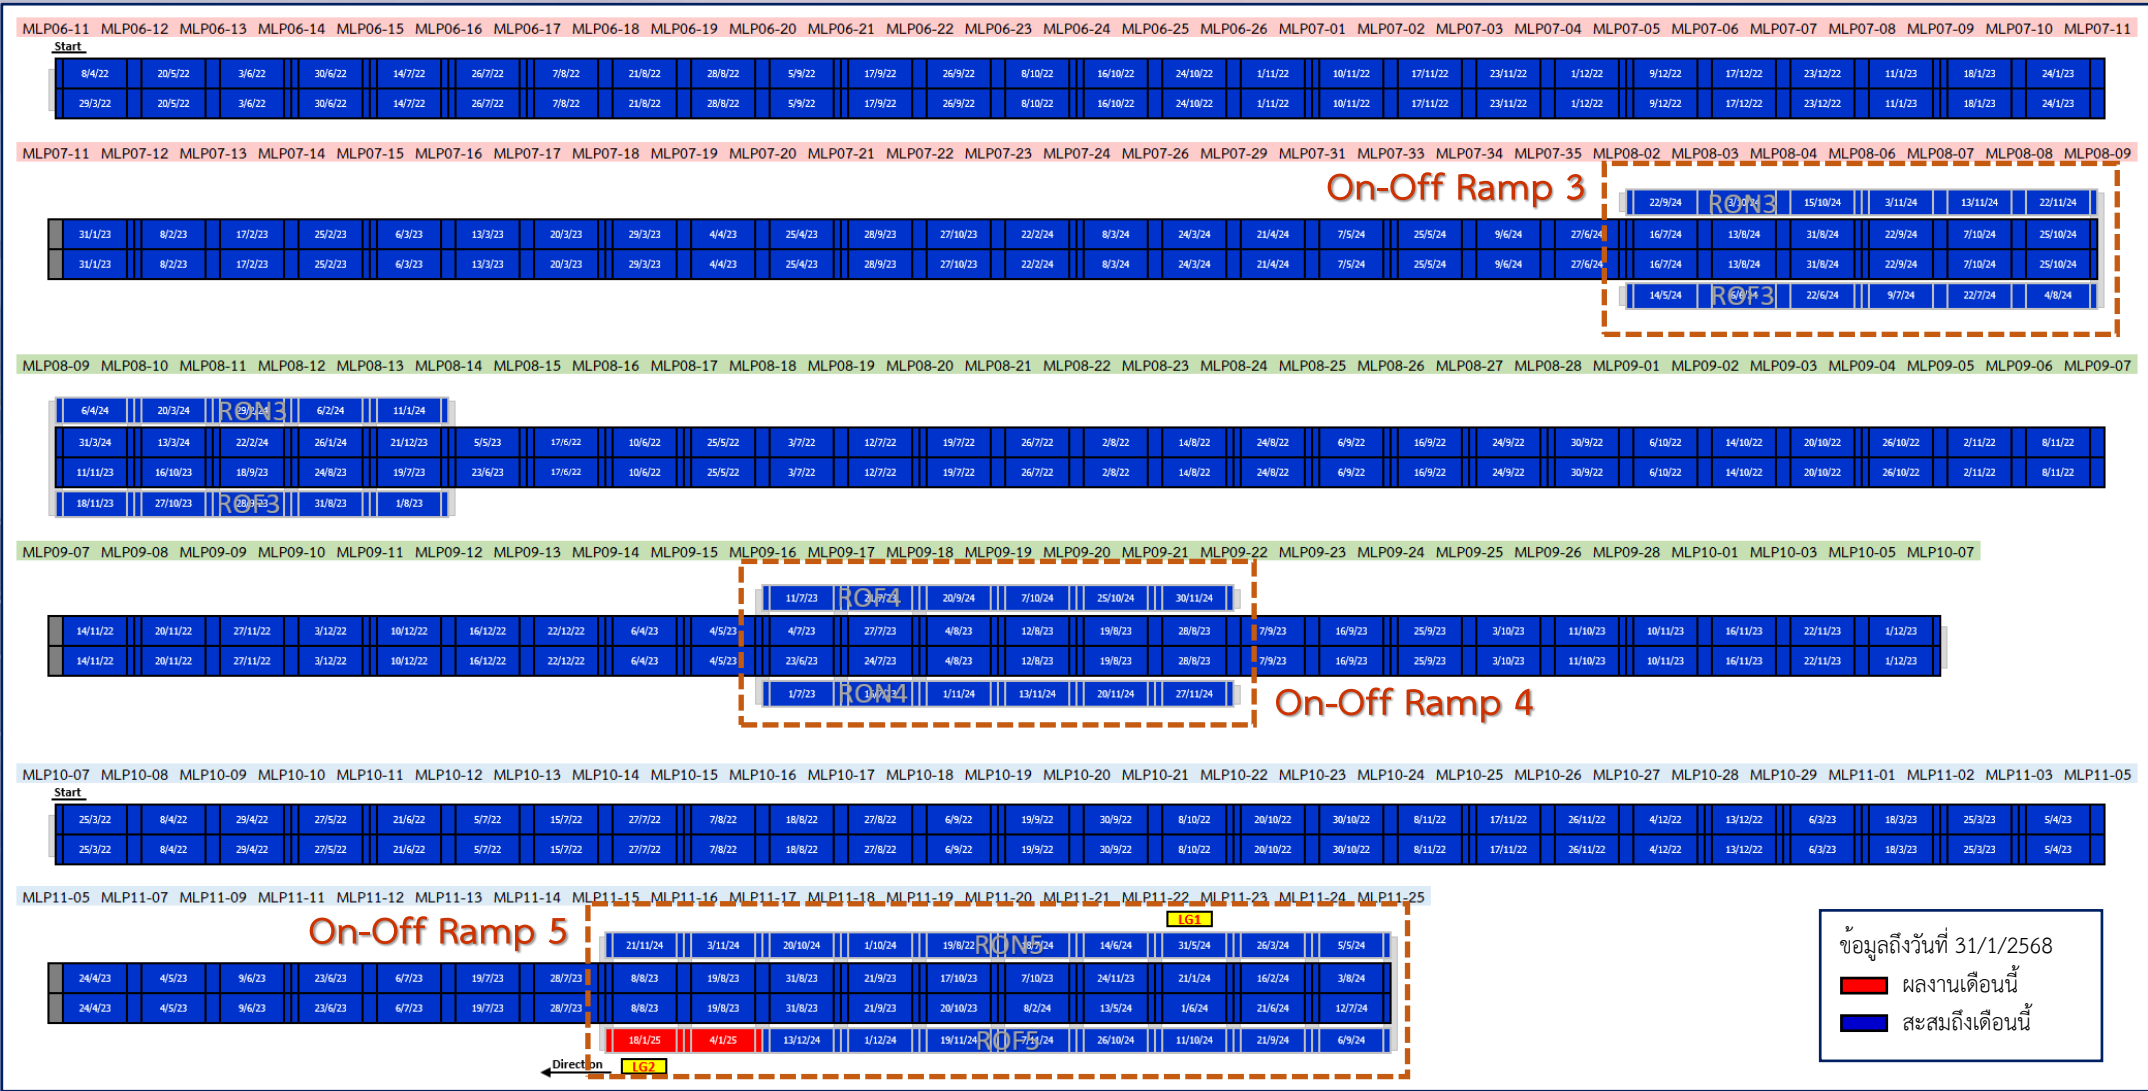
Schematic Segmental Box Girder Erection

รายการ	หน่วย	ปริมาณทั้งหมด	แผนงาน			ผลงาน			+ เร็วกว่าแผน / - ช้ากว่าแผน	คงเหลือ
			เดือนนี้	สะสม	คิดเป็น	เดือนนี้ ■	สะสม ■	คิดเป็น		
คานคอนกรีตอัดแรงรูปกล่อง (PC Segment Erection)										
RAMP 3	Single Span	12	0	12	100.00%	0	12	100.00%	แล้วเสร็จ	-
RAMP 4	Single Span	22	0	22	100.00%	0	22	100.00%	แล้วเสร็จ	-
RAMP 5	Single Span	20	0	20	100.00%	2	20	100.00%	แล้วเสร็จ	-
รวมทั้งหมด	Single Span	54	0	54	100.00%	2	54	100.00%	แล้วเสร็จ	-

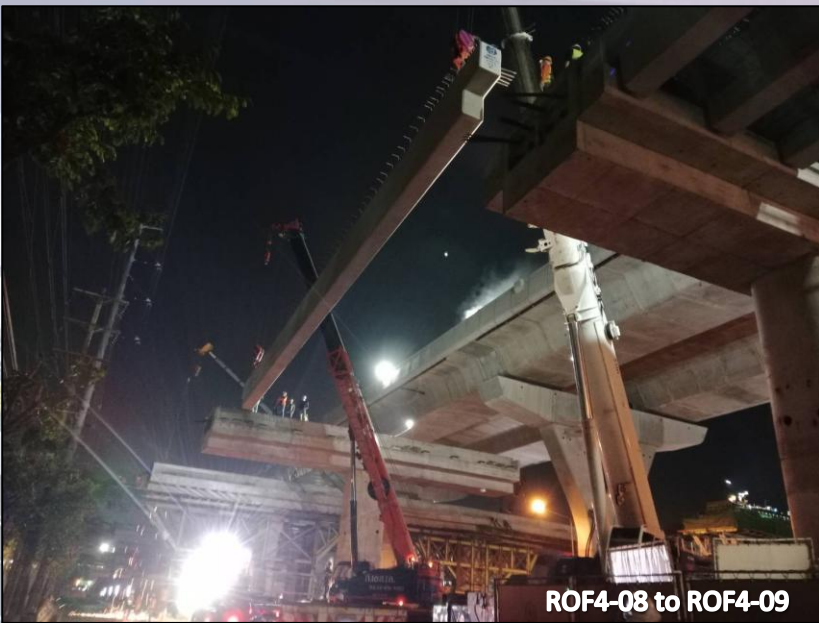
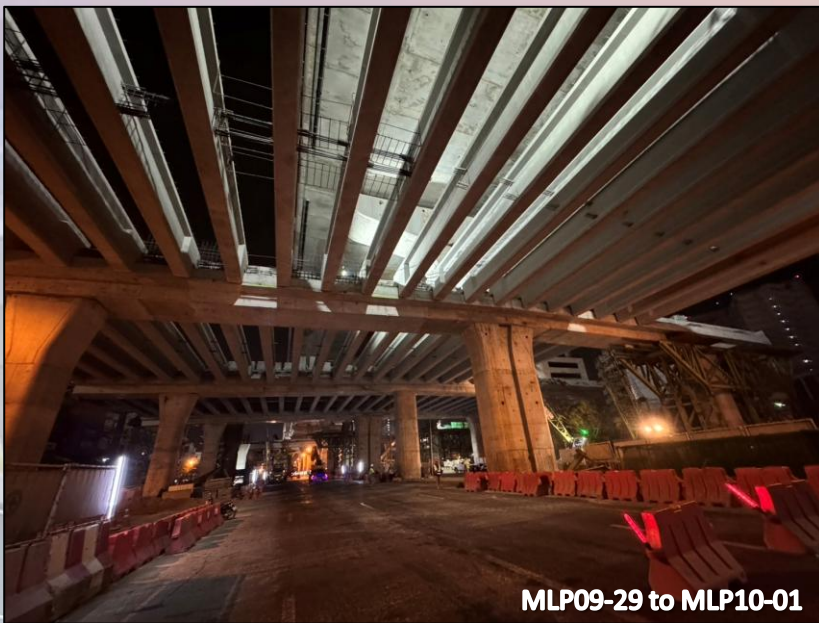
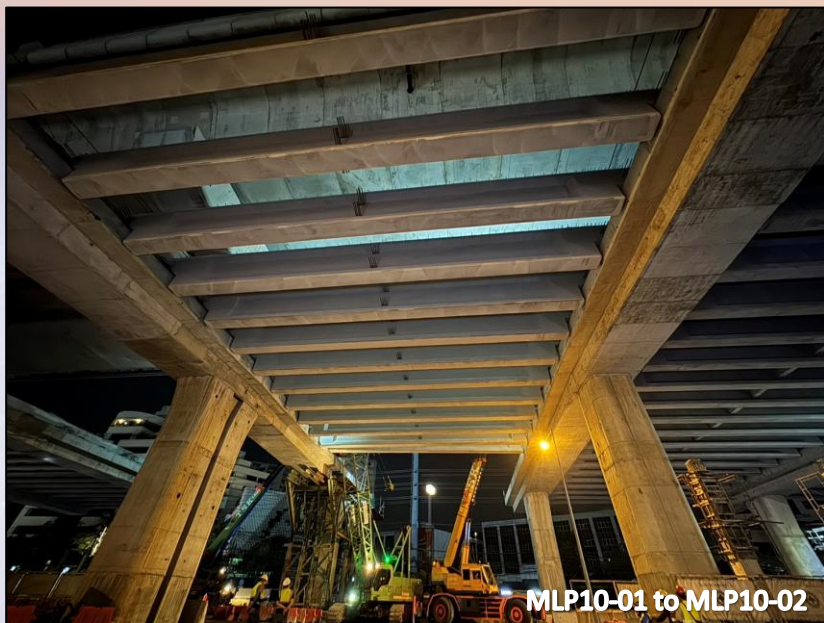
รายการ	หน่วย	ปริมาณทั้งหมด	แผนงาน			ผลงาน			+ เร็วกว่าแผน / - ช้ากว่าแผน	คงเหลือ
			เดือนนี้	สะสม	คิดเป็น	เดือนนี้	สะสม	คิดเป็น		
คานคอนกรีตอัดแรง (I-Girder)										
RAMP 3	ชิ้น	392	0	392	100.00%	0	392	100.00%	แล้วเสร็จ	-
RAMP 4	ชิ้น	345	0	345	100.00%	74	200	57.97%	-42.03%	145
RAMP 5	ชิ้น	378	0	378	100.00%	0	378	100.00%	แล้วเสร็จ	-
รวมทั้งหมด	ชิ้น	1,115	0	1,115	100.00%	74	970	87.00%	-13.00%	145

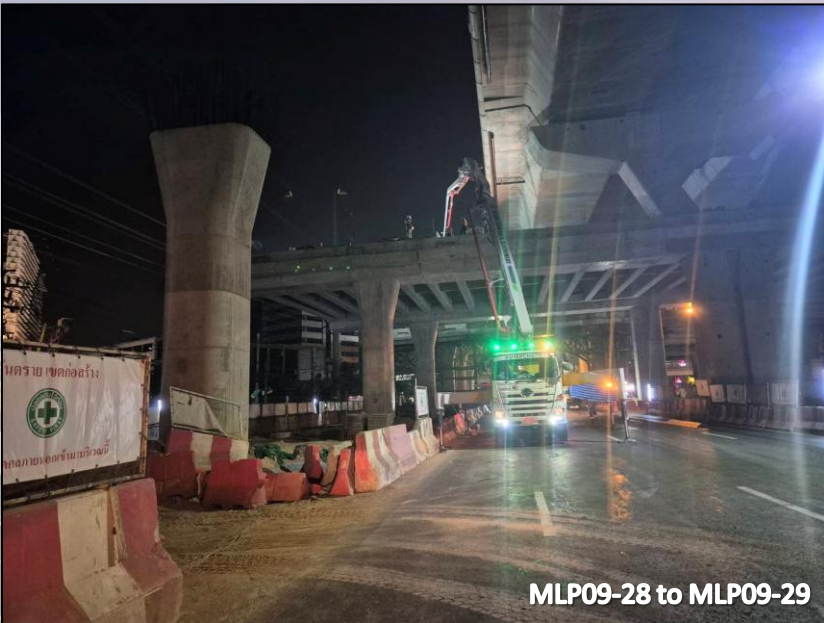
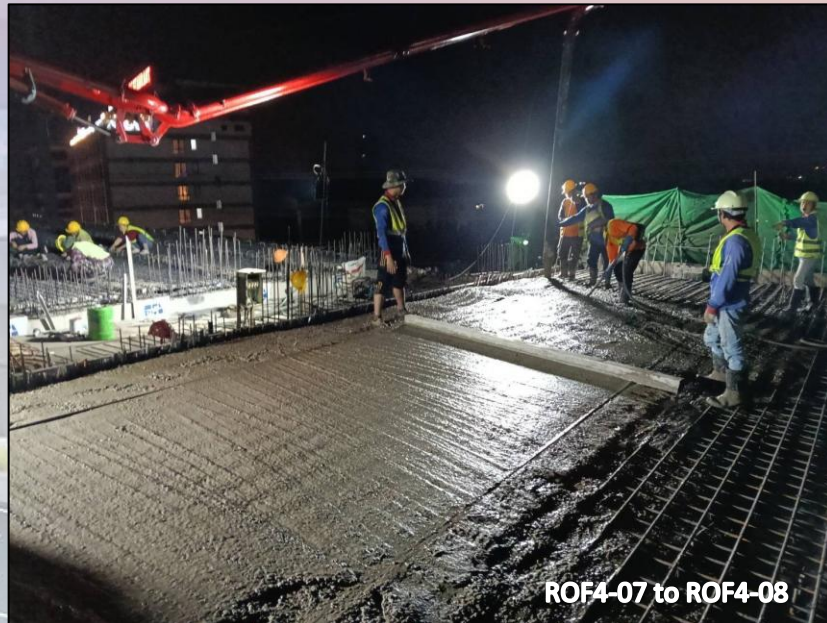
รายการ	หน่วย	ปริมาณทั้งหมด	แผนงาน			ผลงาน			+ เร็วกว่าแผน / - ช้ากว่าแผน	คงเหลือ
			เดือนนี้	สะสม	คิดเป็น	เดือนนี้	สะสม	คิดเป็น		
พื้นสะพาน (Deck Slab)										
RAMP 3	ตรม.	16,697	0	16,697	100.00%	0	16,697	100.00%	แล้วเสร็จ	-
RAMP 4	ตรม.	16,184	0	16,184	100.00%	1,610	6,850	42.33%	-57.67%	9,334
RAMP 5	ตรม.	17,026	0	17,026	100.00%	0	17,026	100.00%	แล้วเสร็จ	-
รวมทั้งหมด	ตรม.	49,907	0	49,907	100.00%	1,610	40,573	81.30%	-18.70%	9,334

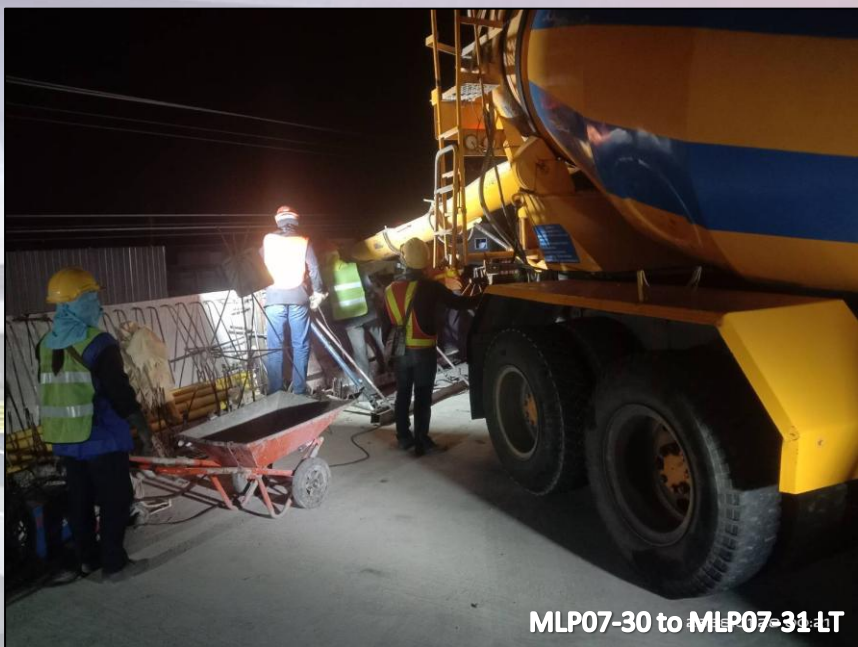
MLP07-30 to MLP07-31 LT

รายการ	หน่วย	ปริมาณทั้งหมด	แผนงาน			ผลงาน			+ เร็วกว่าแผน / - ช้ากว่าแผน	คงเหลือ
			เดือนนี้	สะสม	คิดเป็น	เดือนนี้	สะสม	คิดเป็น		
กำแพงกันตก (Edge Parapet)										
RAMP 3	เมตร	2,812	0	2,812	100.00%	0	1,529	54.37%	-45.63%	1,283
RAMP 4	เมตร	1,941	0	1,941	100.00%	0	1,084	55.85%	-44.15%	857
RAMP 5	เมตร	3,049	0	3,049	100.00%	198	1,613	52.90%	-47.10%	1,436
รวมทั้งหมด	เมตร	7,802	0	7,802	100.00%	198	4,226	54.17%	-45.83%	3,576

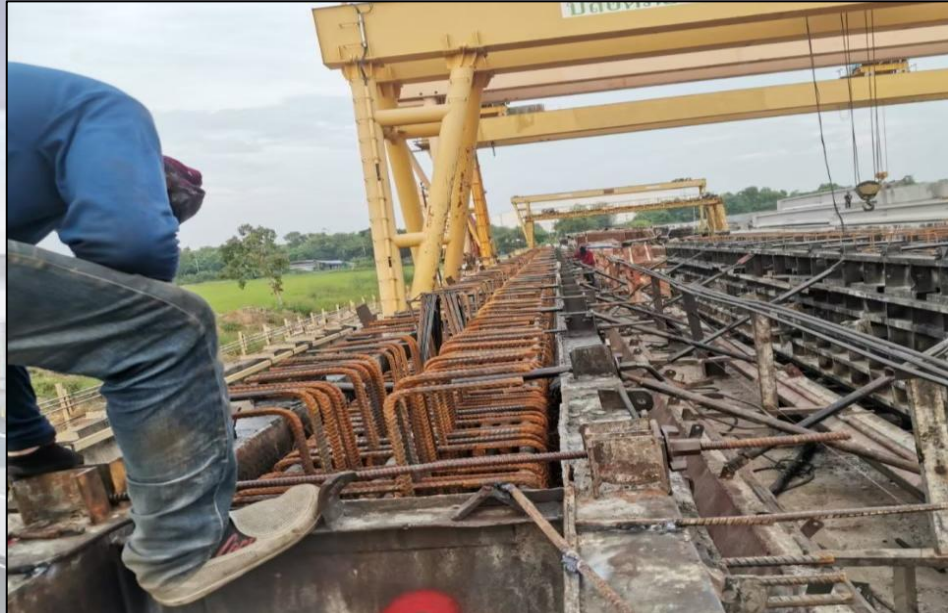
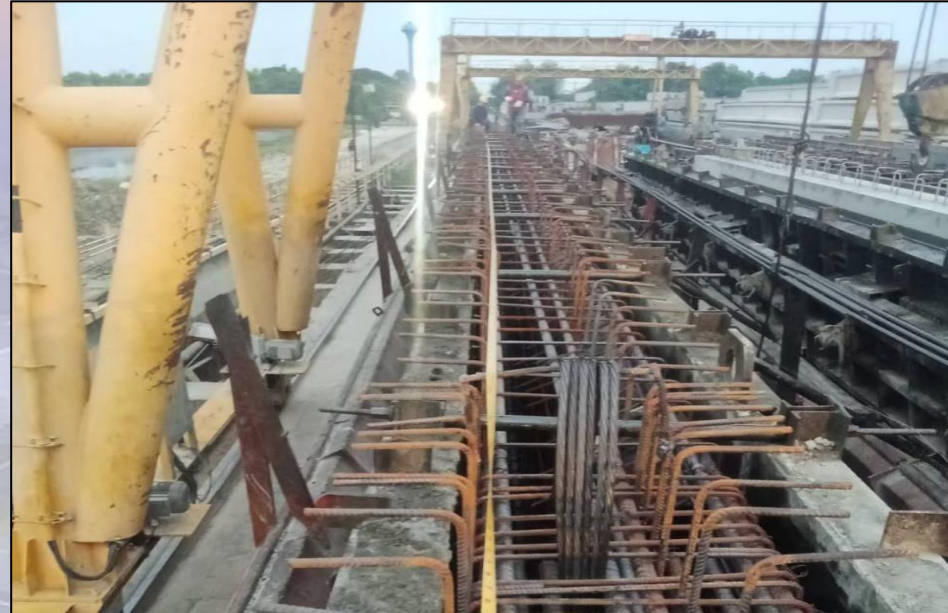
รายการ	หน่วย	ปริมาณทั้งหมด	แผนงาน			ผลงาน			+ เร็วกว่าแผน / - ช้ากว่าแผน	คงเหลือ
			เดือนนี้	สะสม	คิดเป็น	เดือนนี้ ■	สะสม ■	คิดเป็น		
คานคอนกรีตอัดแรง (I-Girder)										
ZONE 1	ชิ้น	392	0	392	100.00%	0	392	100.00%	แล้วเสร็จ	-
ZONE 2	ชิ้น	345	0	345	100.00%	18	345	100.00%	แล้วเสร็จ	-
ZONE 3	ชิ้น	378	0	378	100.00%	0	378	100.00%	แล้วเสร็จ	-
รวมทั้งหมด	ชิ้น	1,115	0	1,115	100.00%	18	1,115	100.00%	แล้วเสร็จ	-

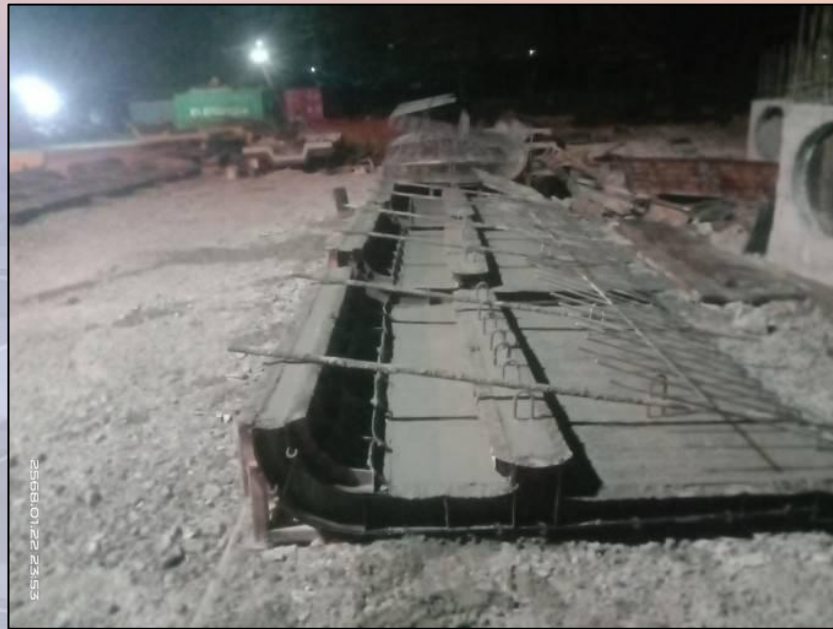
รายการ	หน่วย	ปริมาณทั้งหมด	ผลงาน			คงเหลือ
			เดือนนี้	สะสม	คิดเป็น	
กำแพงกันตก (Edge Parapet)						
ZONE 1	ชิ้น	3,076	84	3,014	97.98%	62
ZONE 2	ชิ้น	2,941	0	2,941	100.00%	แล้วเสร็จ
ZONE 3	ชิ้น	3,088	0	3,088	100.00%	แล้วเสร็จ
รวมทั้งหมด	ชิ้น	9,105	84	9,043	99.32%	62

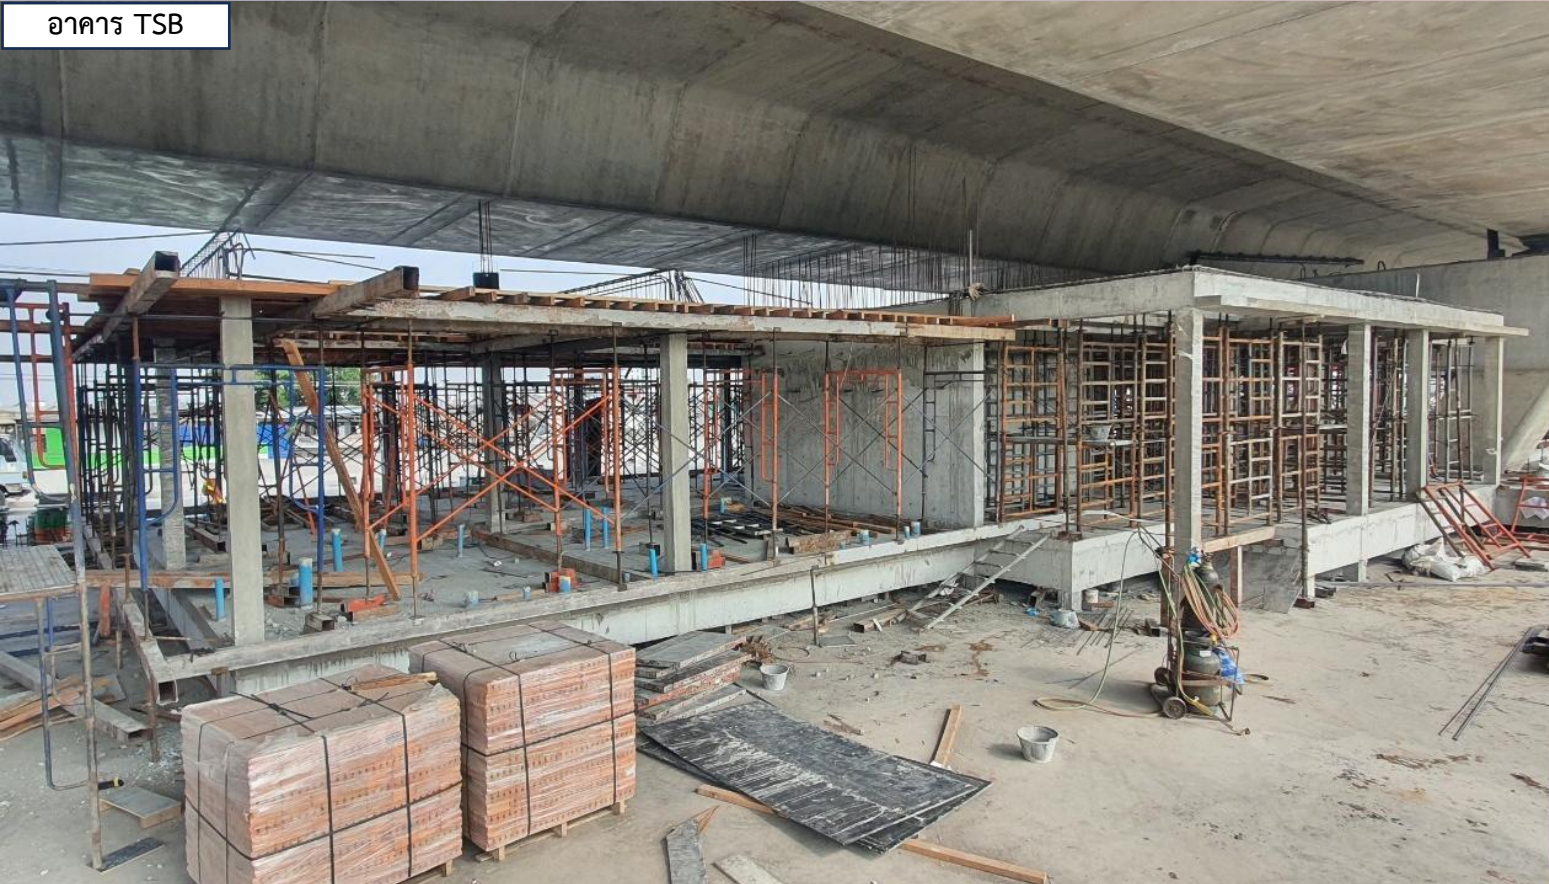
อาคาร TSB

งานโครงสร้างอาคาร TSB	ผลงาน
1. Beam (Ground Floor)	100.00%
2. Slab (Ground Floor)	100.00%
3. Column	100.00%
4. Roof Beam	40.00%
5. Roof Slab	0.00%

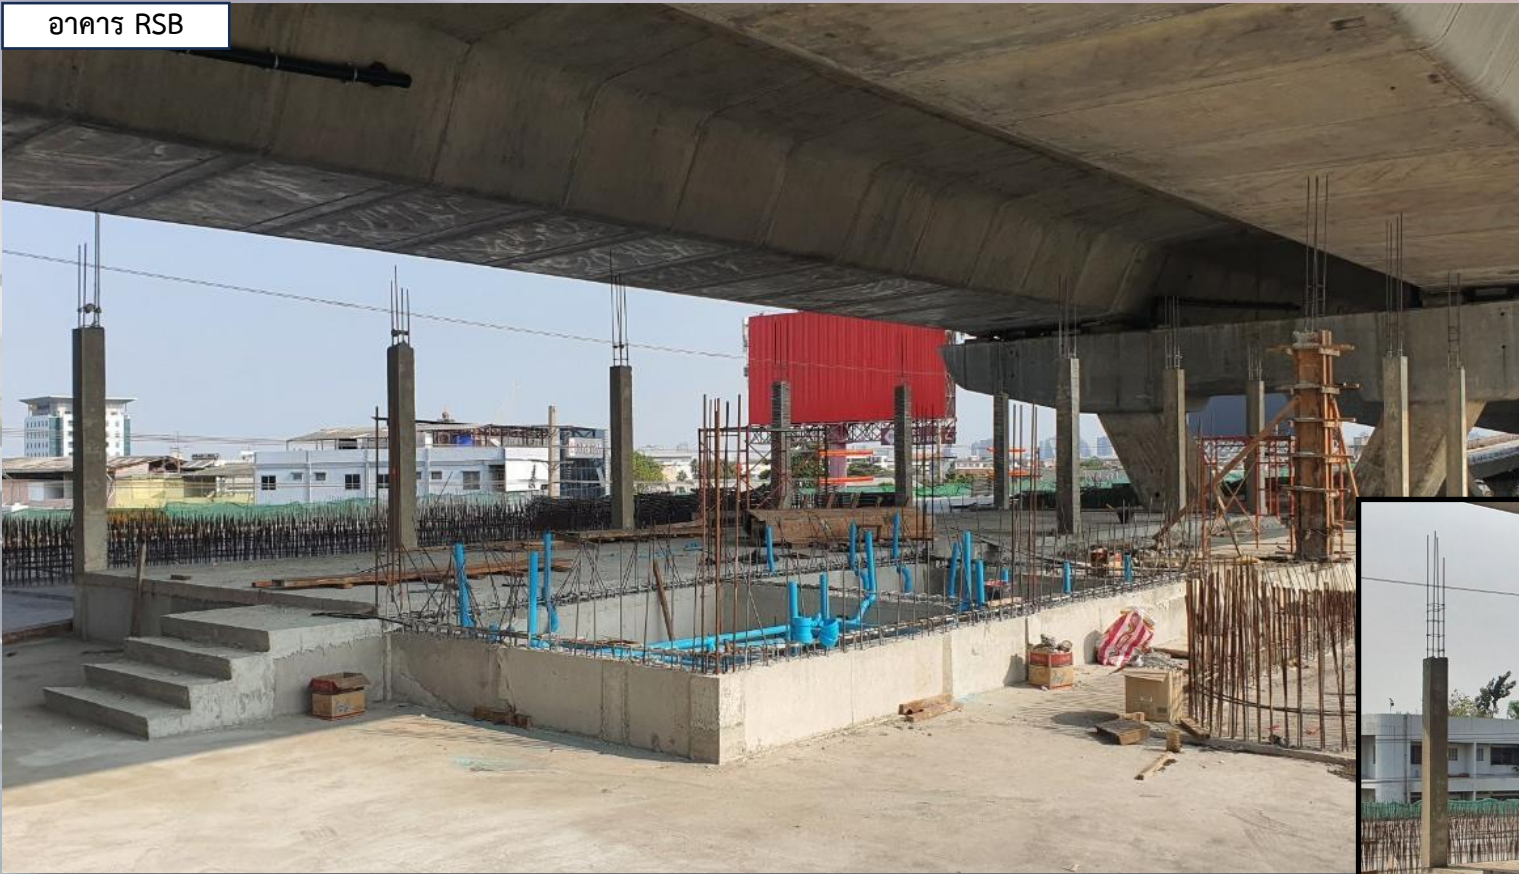
อาคาร RSB

งานโครงสร้างอาคาร RSB	ผลงาน
1. Beam (Ground Floor)	100.00%
2. Slab (Ground Floor)	80.00%
3. Column	70.00%
4. Roof Beam	0.00%
5. Roof Slab	0.00%

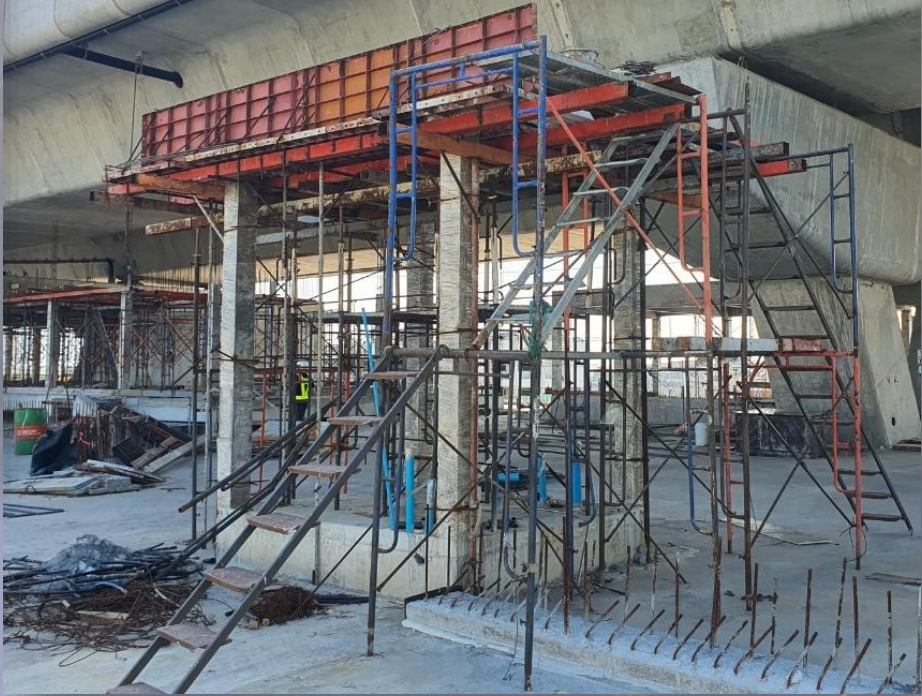
งานโครงสร้าง Guard House	ผลงาน
1. Beam (Ground Floor)	100.00%
2. Slab (Ground Floor)	100.00%
3. Column	100.00%
4. Roof Beam	30.00%
5. Roof Slab	20.00%

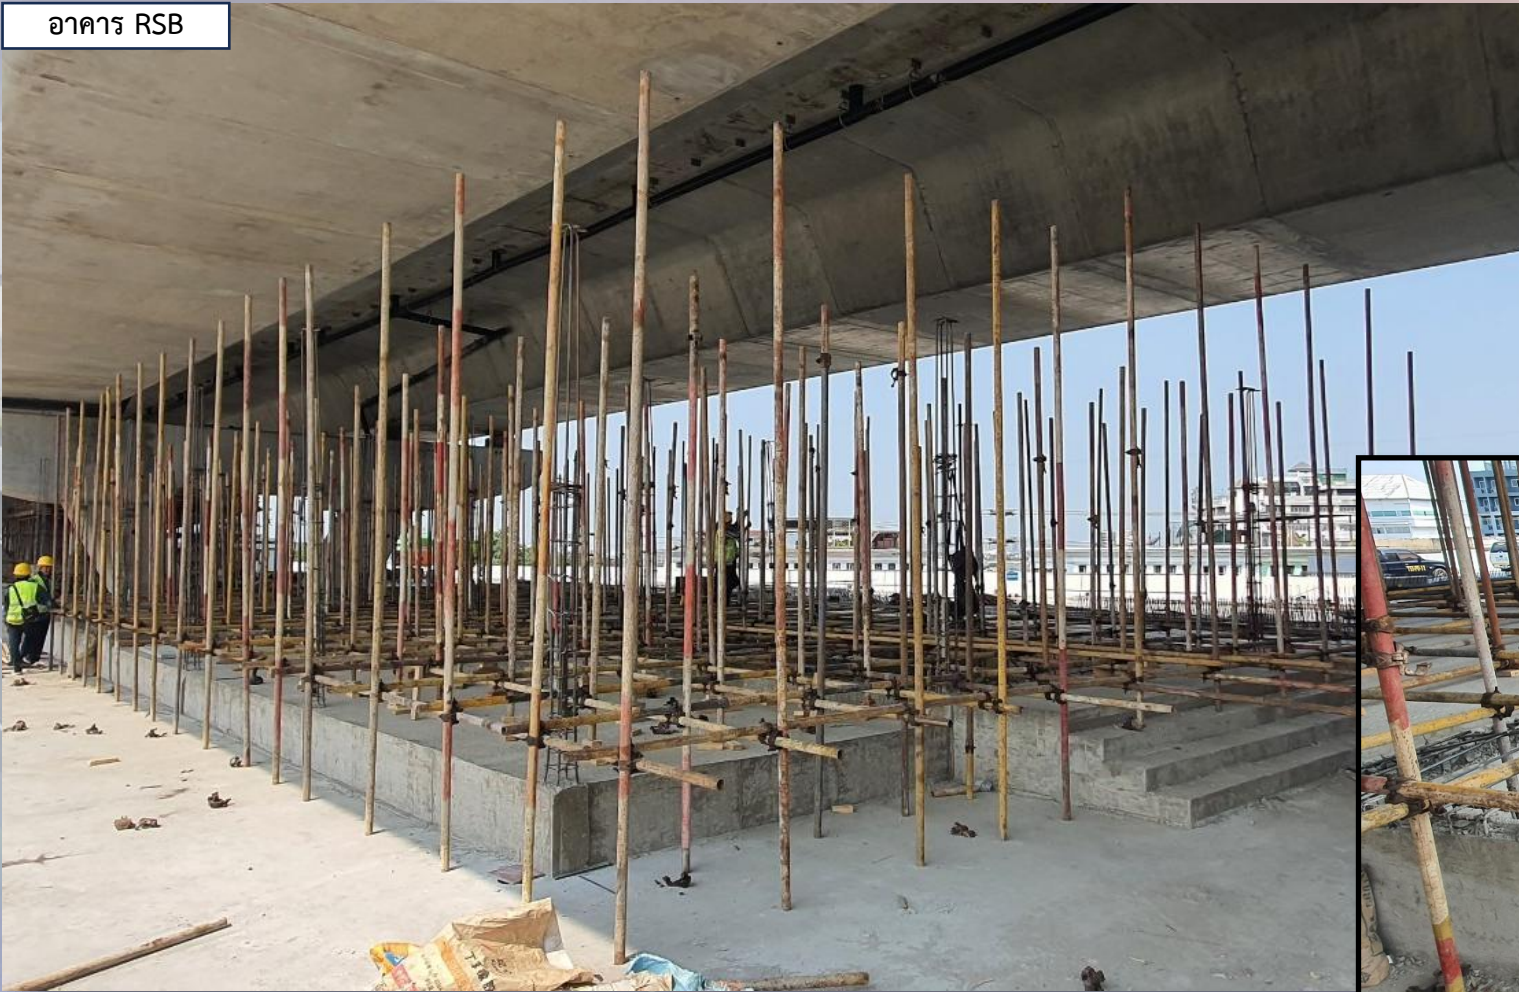
อาคาร RSB

งานโครงสร้างอาคาร RSB	ผลงาน
1. Beam (Ground Floor)	100.00%
2. Slab (Ground Floor)	80.00%
3. Column	20.00%
4. Roof Beam	0.00%
5. Roof Slab	0.00%

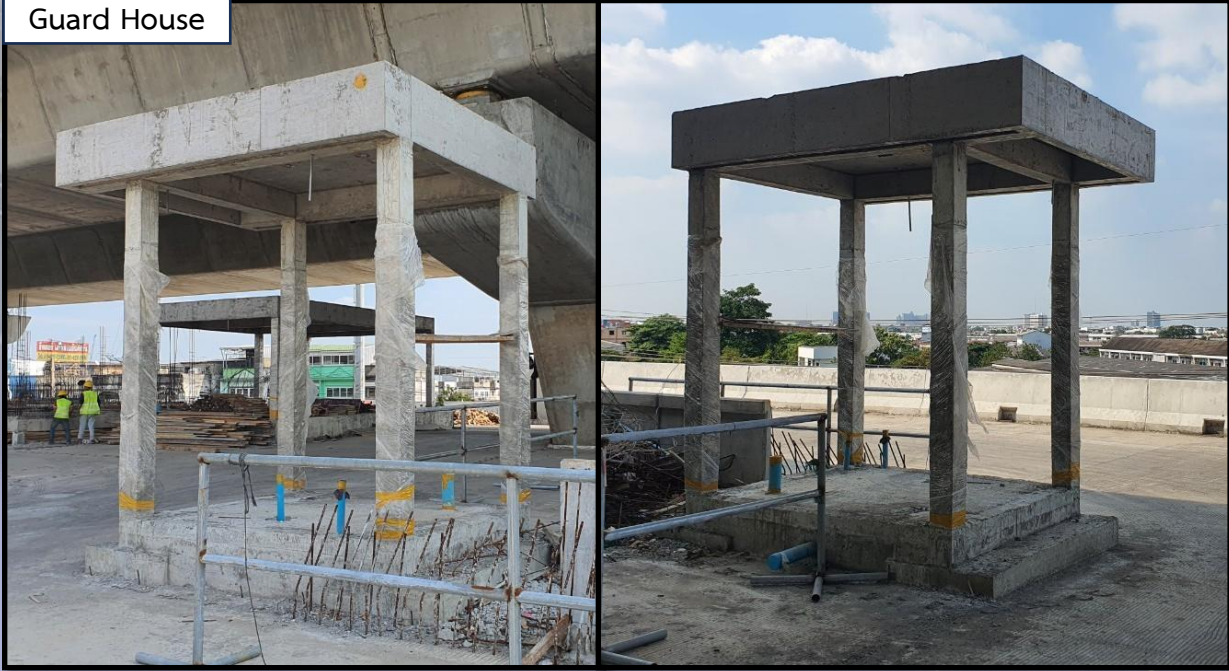
งานโครงสร้าง Guard House	ผลงาน
1. Beam (Ground Floor)	100.00%
2. Slab (Ground Floor)	100.00%
3. Column	100.00%
4. Roof Beam	100.00%
5. Roof Slab	100.00%
