โครงการทางพิเศษสายพระราม ๓-ดาวคะนอง-วงแหวนรอบนอก
กรุงเทพมหานคร ด้านตะวันตก สัญญาที่ ๒

ความก้าวหน้าประจำเดือนและเจ้าหน้าที่โครงการ
ผลงานเดือนมกราคม ๒๕๖๘

ครั้งที่ ๒/๒๕๖๘ (ครั้งที่ ๕๖ ของการดำเนินโครงการฯ)

CONTRACT 2 : CIVIL WORKS

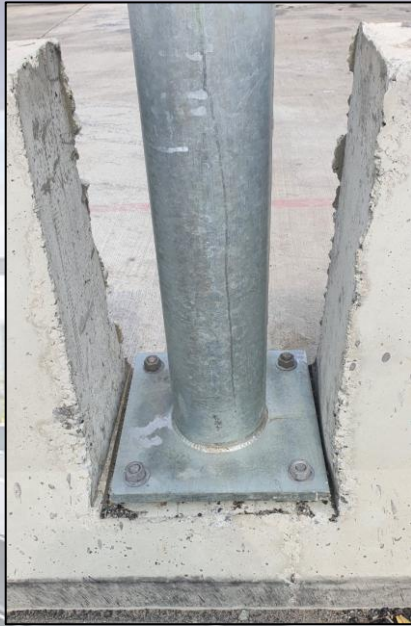
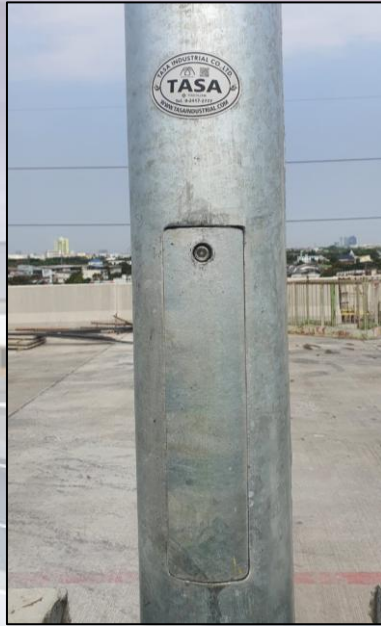
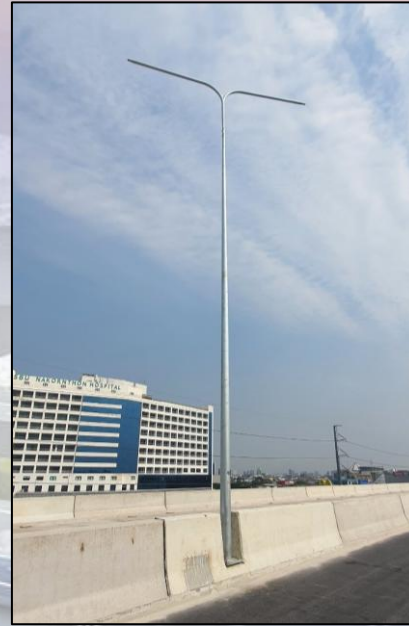
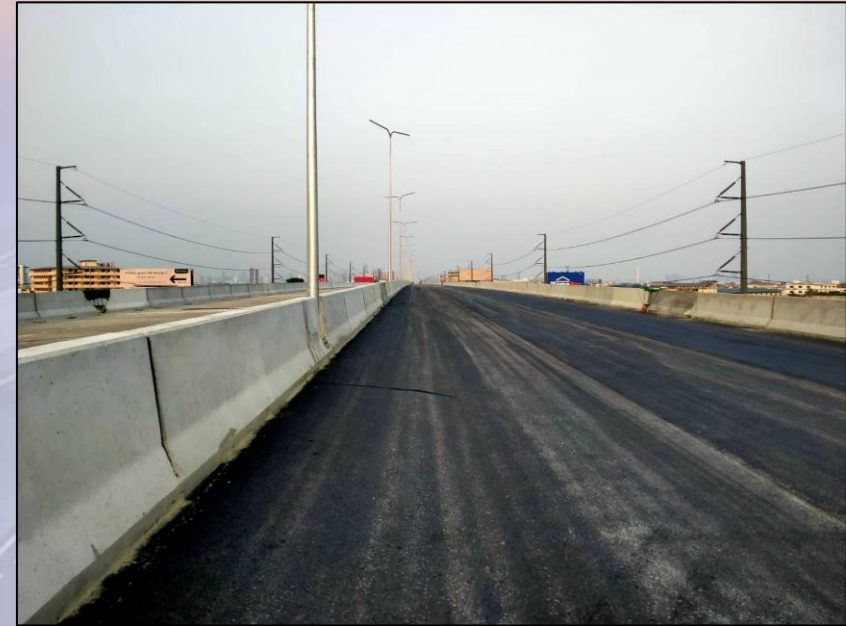
ความก้าวหน้างานก่อสร้าง : Street Lighting for Elevated Works

รายการ	หน่วย	ปริมาณทั้งหมด	ผลงาน			คงเหลือ
			เดือนนี้ ■	สะสม ■ ■	คิดเป็น	
งานติดตั้งเสาไฟฟ้าแสงสว่าง (Double Arm 12 m. Pole)						
ZONE 1	ต้น	48	38	38	79.00%	10
ZONE 2	ต้น	47	36	36	76.00%	11
ZONE 3	ต้น	35	32	32	91.00%	3
รวมทั้งหมด	ต้น	130	106	106	81.00%	24

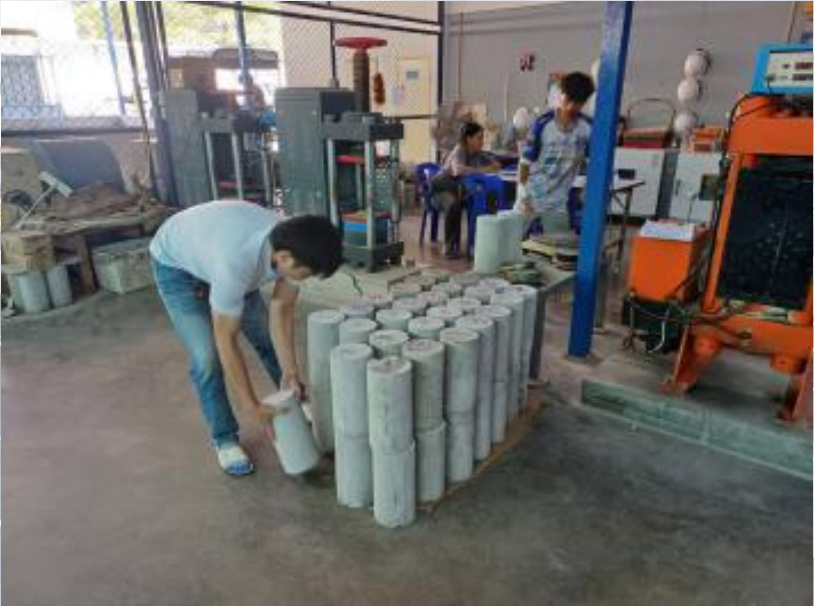
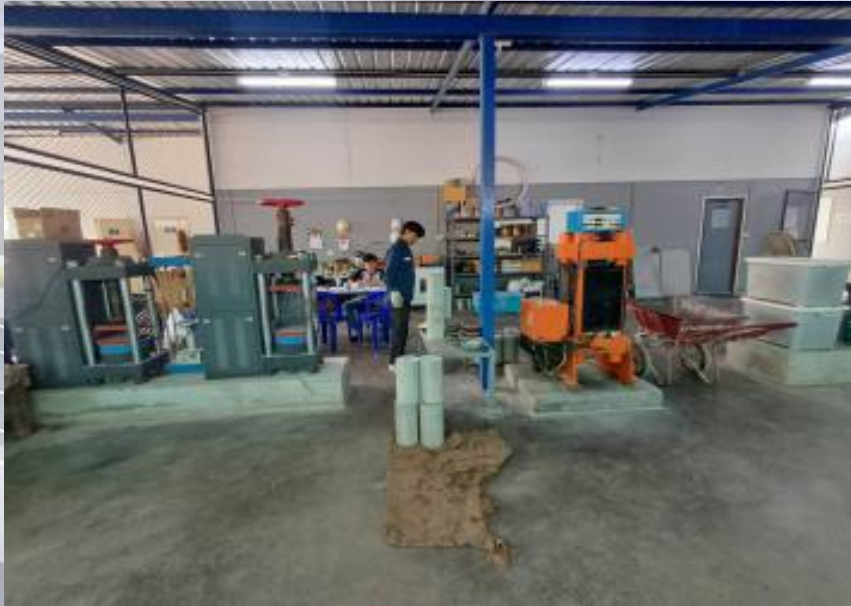
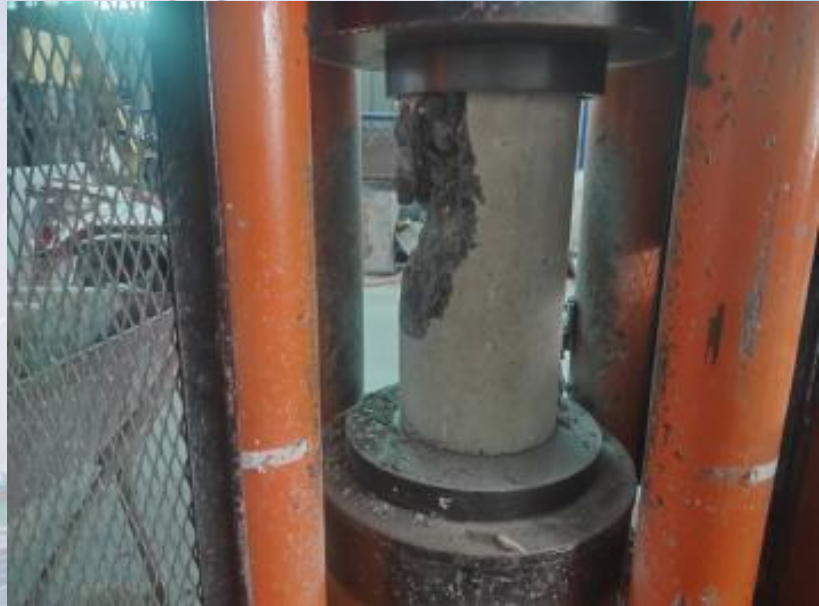
การทดสอบแท่งคอนกรีตตัวอย่างที่อายุ 28 วัน : งานทดสอบ

ขั้นตอนการทดสอบของทีมงานที่ปรึกษา และ Lab CTB JV. : (สัญญาที่ 2)

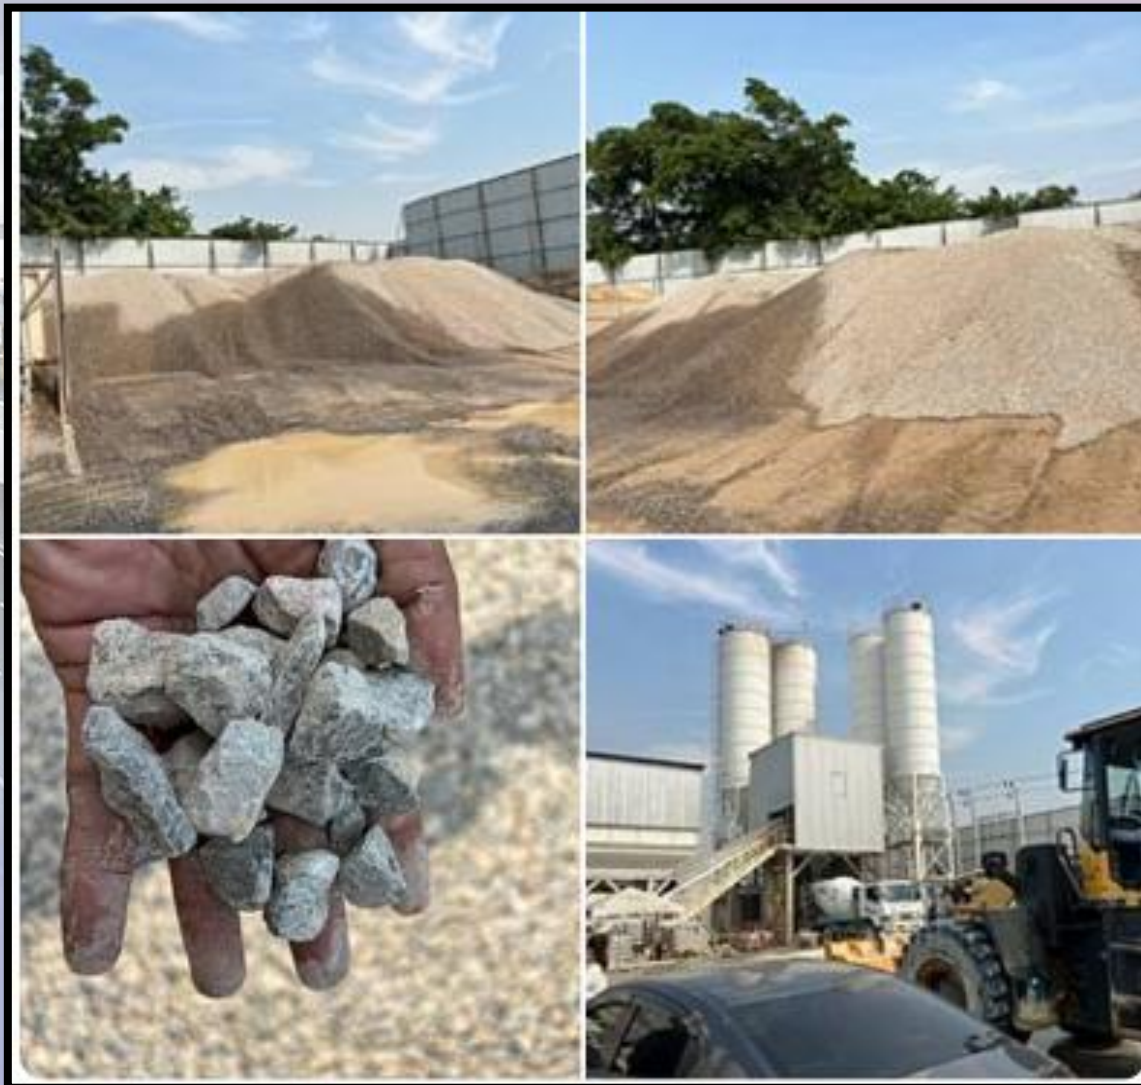
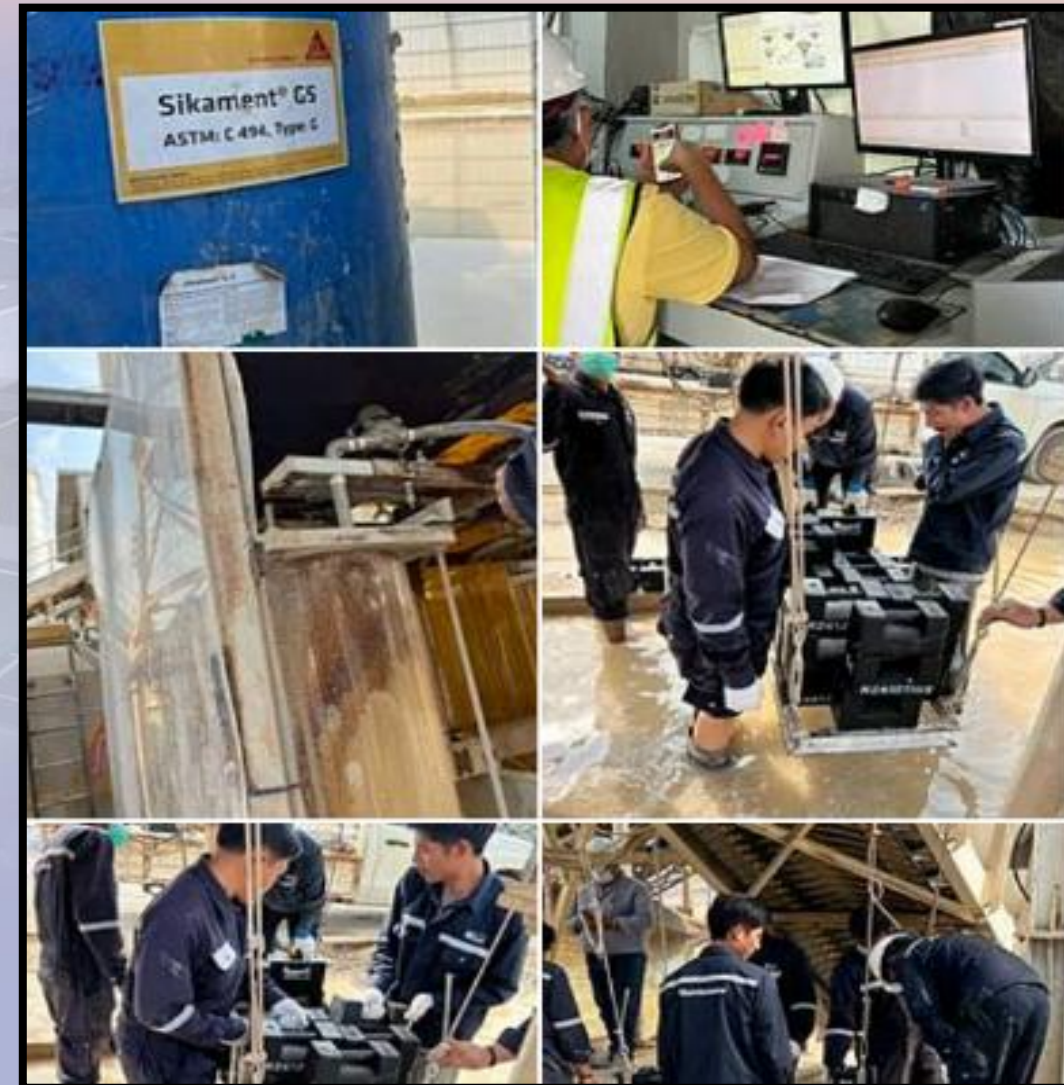
การ Calibration Batching Plant (M-Concrete) : งานทดสอบ

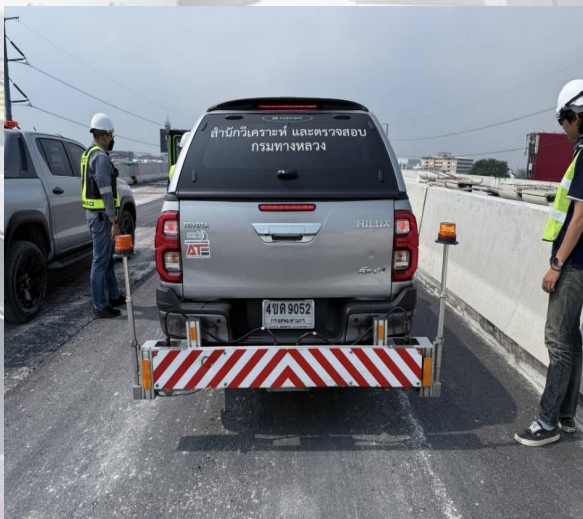
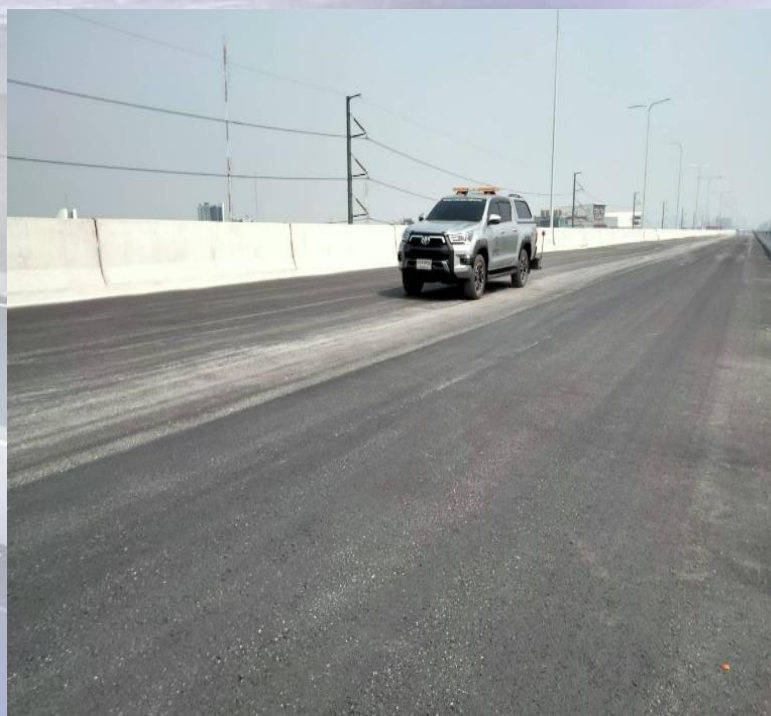
การตรวจความเรียบของผิวจราจร (IRI) : งานตรวจสอบ
Sta.6+388.090 – Sta.7+971.661 (RT)

รูปการตรวจสอบ IRI ของทีมงานจากสำนักวิเคราะห์และตรวจสอบ กรมทางหลวง และ ทีมที่ปรึกษาโครงการฯ : (สัญญาที่ 2)

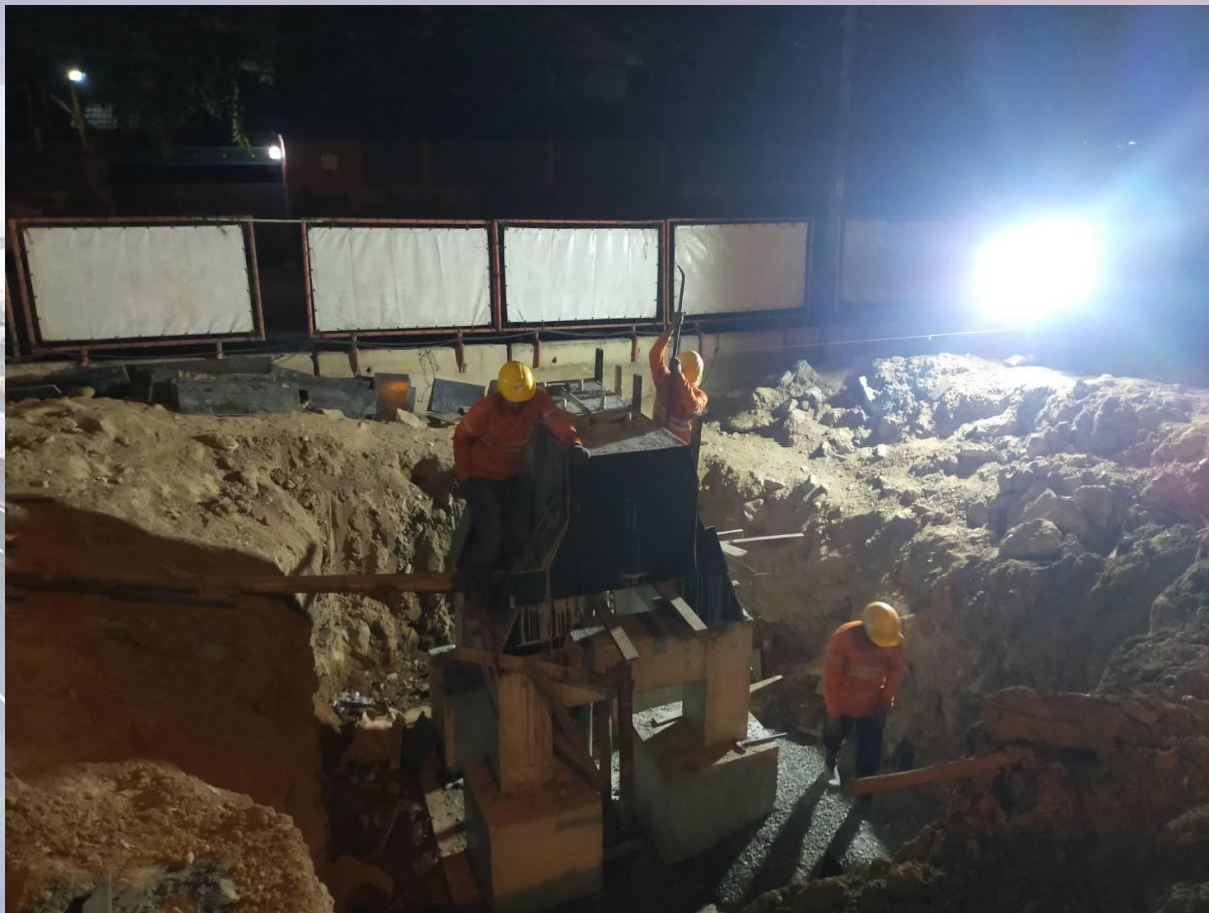
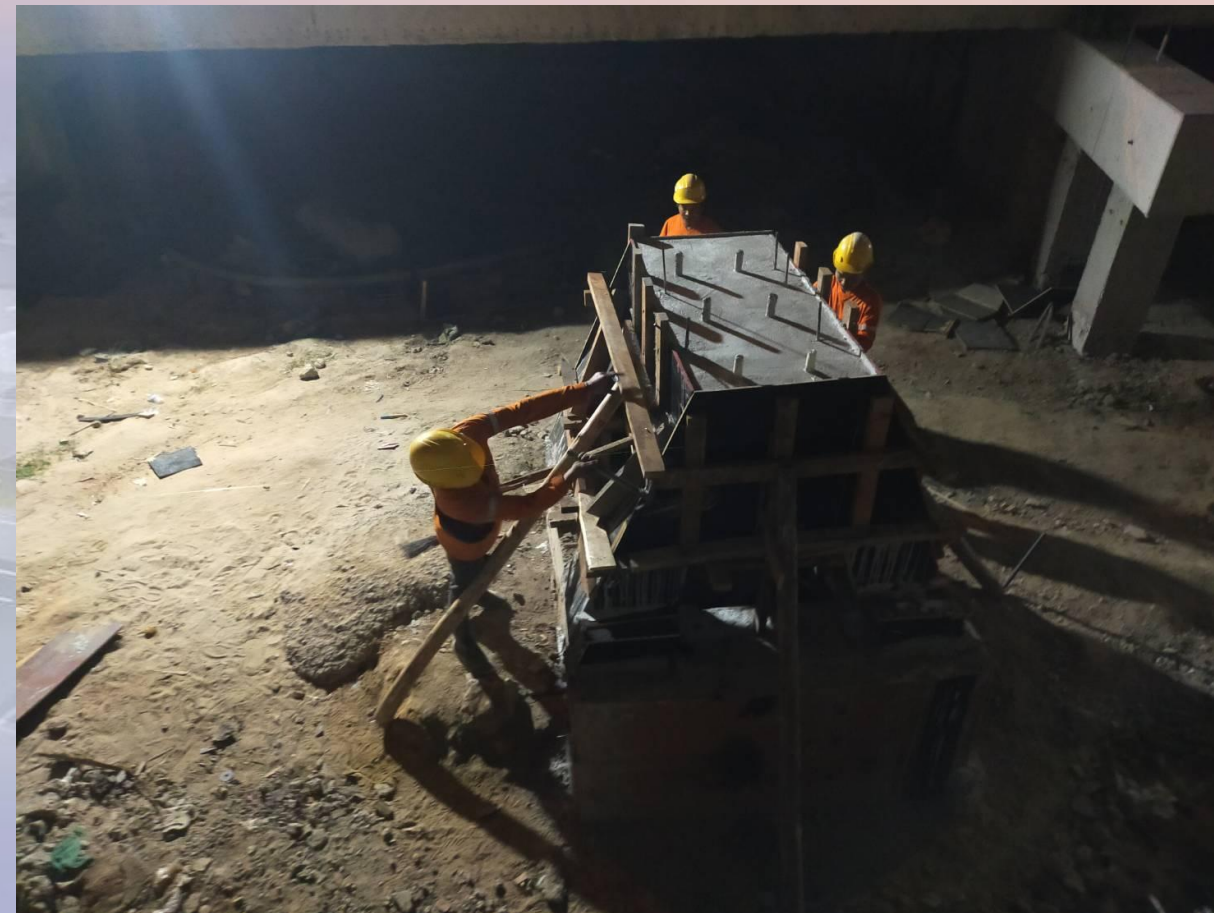
งานก่อสร้างท่อประปาถาวรขนาด 1,000 มม. ระยะที่ 2 คลองสนามชัย

งานก่อสร้างฐานรองรับท่อประปา (ต่อเนื่อง) ขนาด 1,000 มม. (คลองสนามชัย)

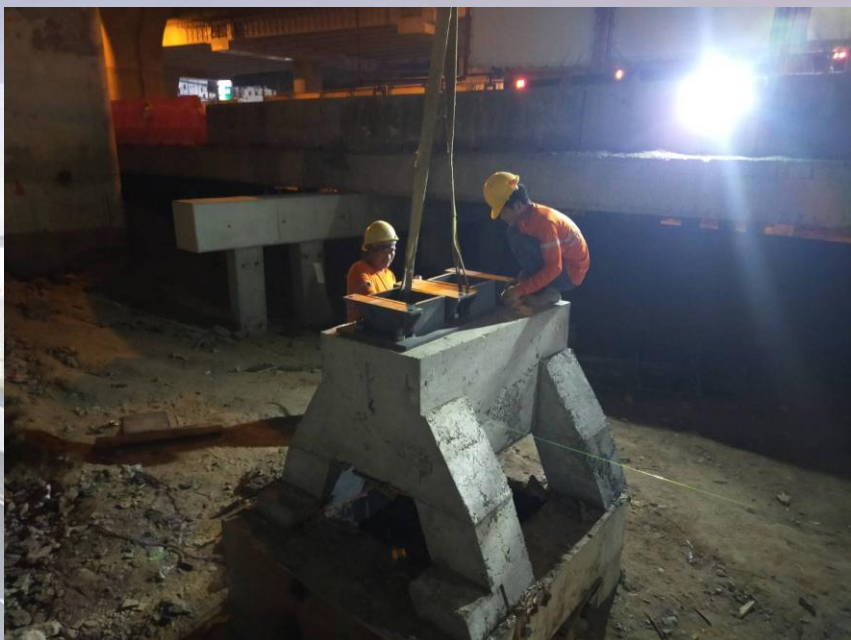
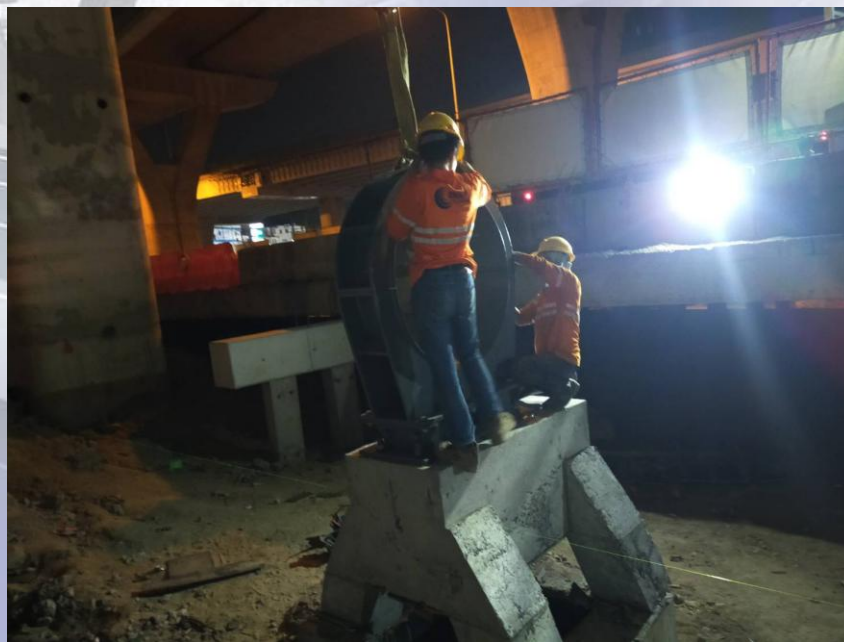
งานก่อสร้างท่อประปาถาวรขนาด 1,000 มม. ระยะที่ 2 คลองสนามชัย

งานติดตั้ง ตู้อาคารรับท่อ สำหรับงานก่อสร้างฐานรองรับท่อประปา ขนาด 1,000 มม. (คลองสนามชัย)

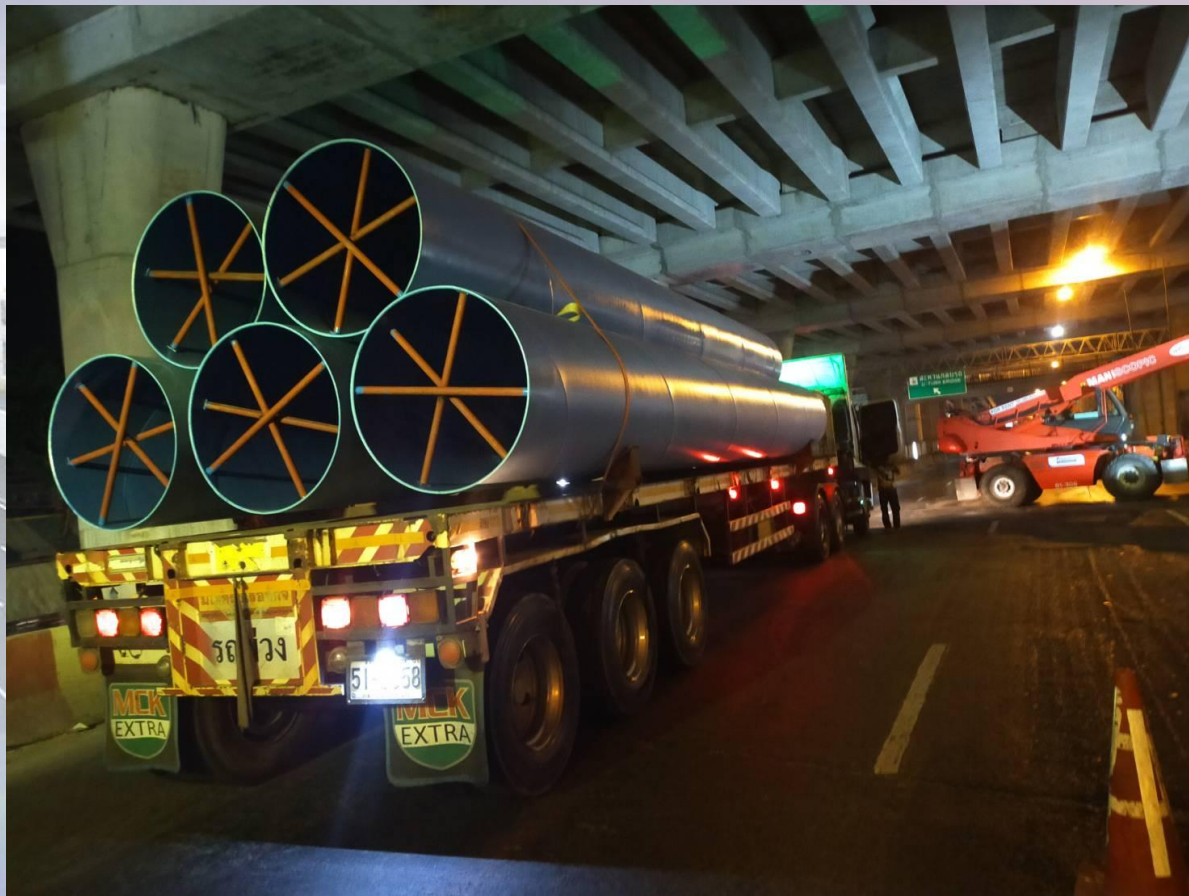
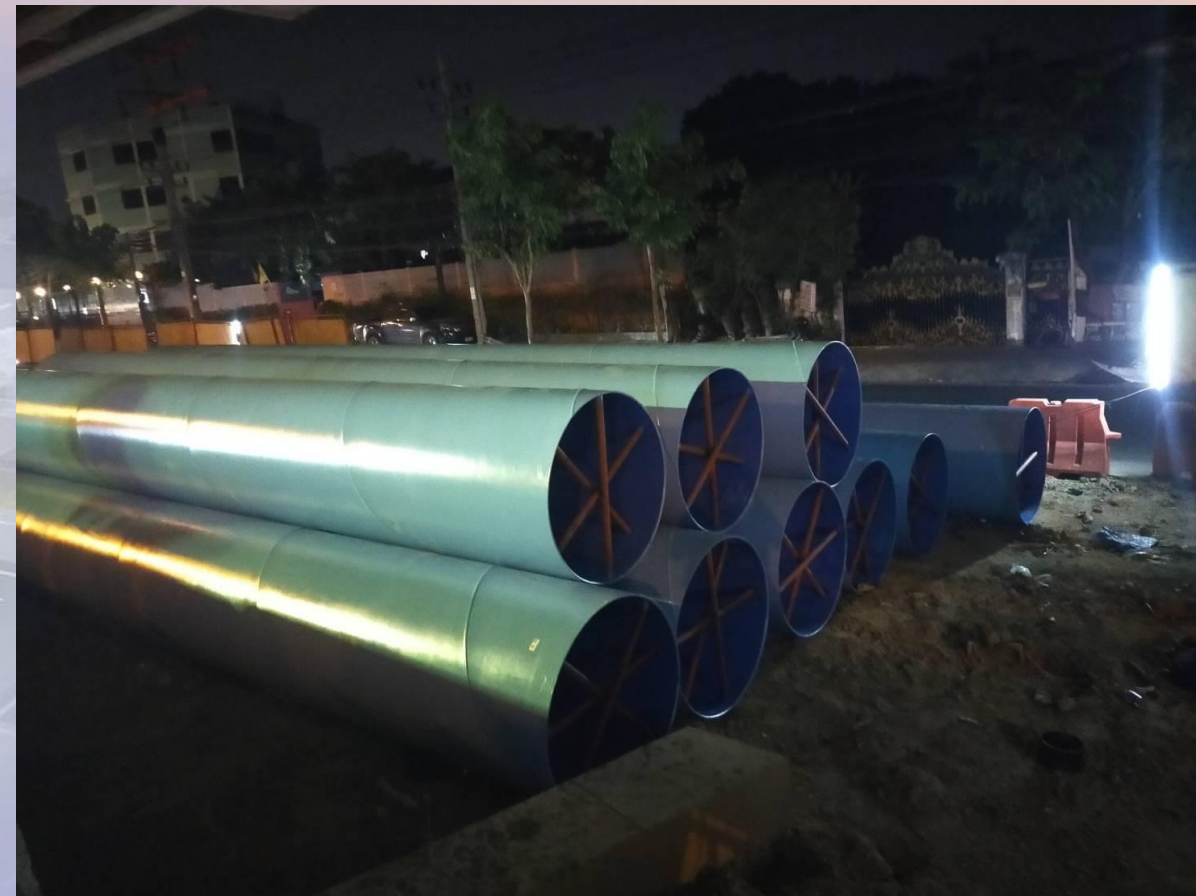
งานก่อสร้างท่อประปาถาวรขนาด 1,000 มม. ระยะที่ 2 คลองสนามชัย

นำท่อเข้าหน้างาน ขนาด 1,000 มม. (คลองสนามชัย)

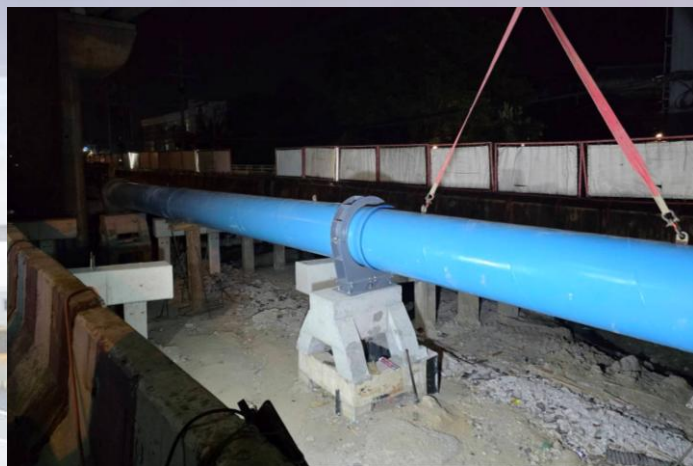
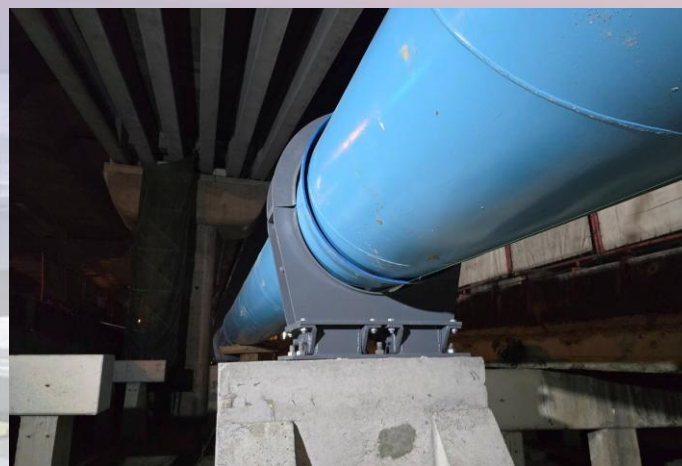
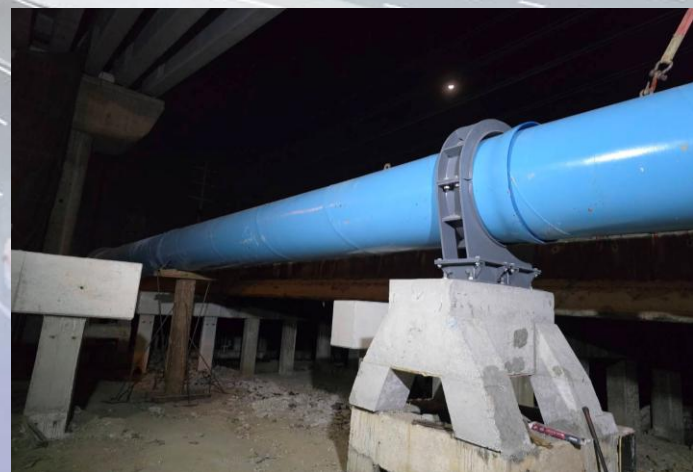
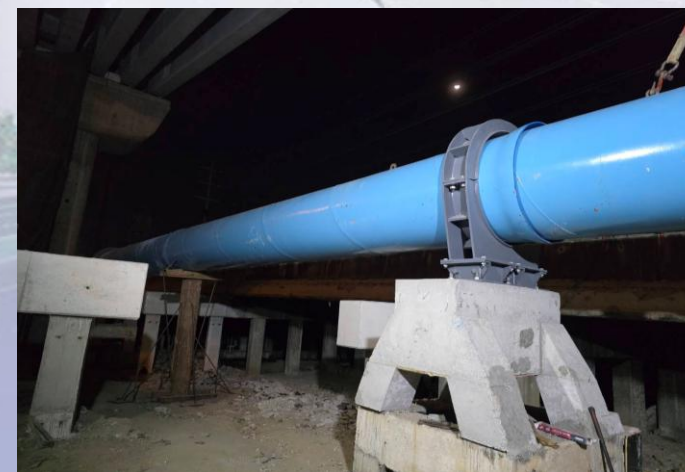
งานก่อสร้างท่อประปาถาวรขนาด 1,000 มม. ระยะที่ 2 คลองสนามชัย

งานวางท่อประปาข้ามคลอง ขนาด 1,000 มม. (คลองสนามชัย)

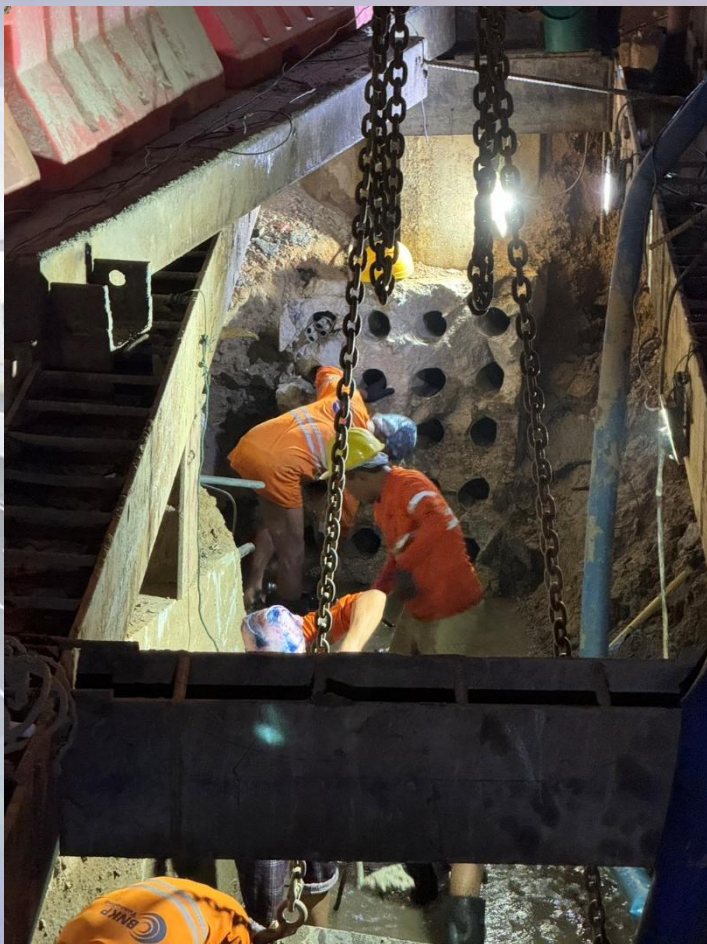
งานก่อสร้างหรือย้ายสาธารณูปโภค ระบบไฟฟ้า ระยะที่ 2 คลองสนามชัย ฝั่งขาเข้า

งานร้อยเชือก และล้างรื้อท่อ Duct Bank เดิม สำหรับงาน Open Cut เชื่อมต่อ Duct Bank เดิม
คลองสนามชัย ฝั่งขาเข้า

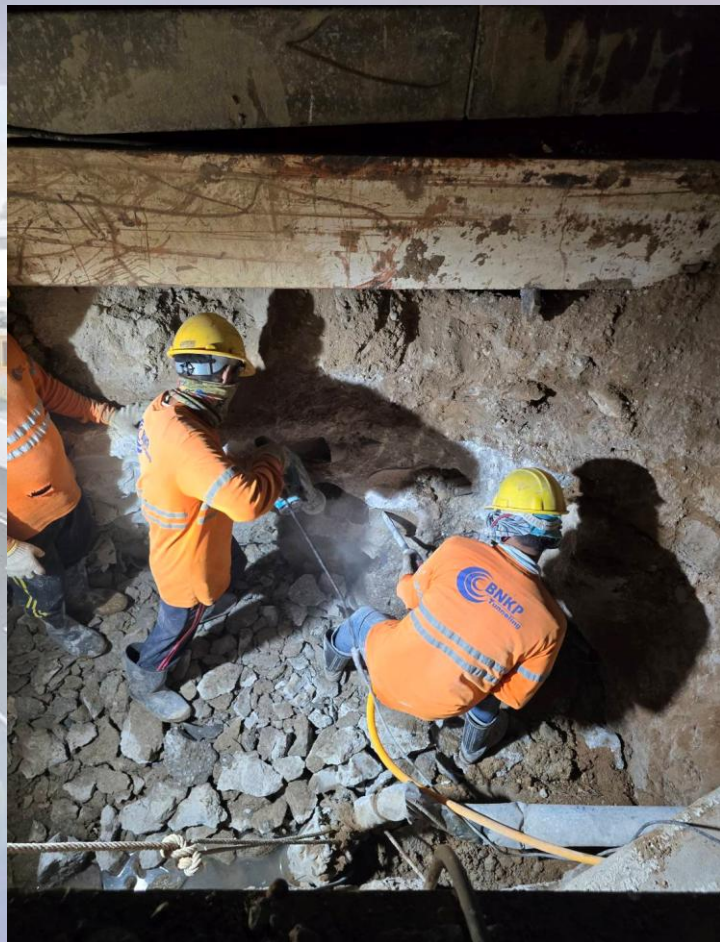
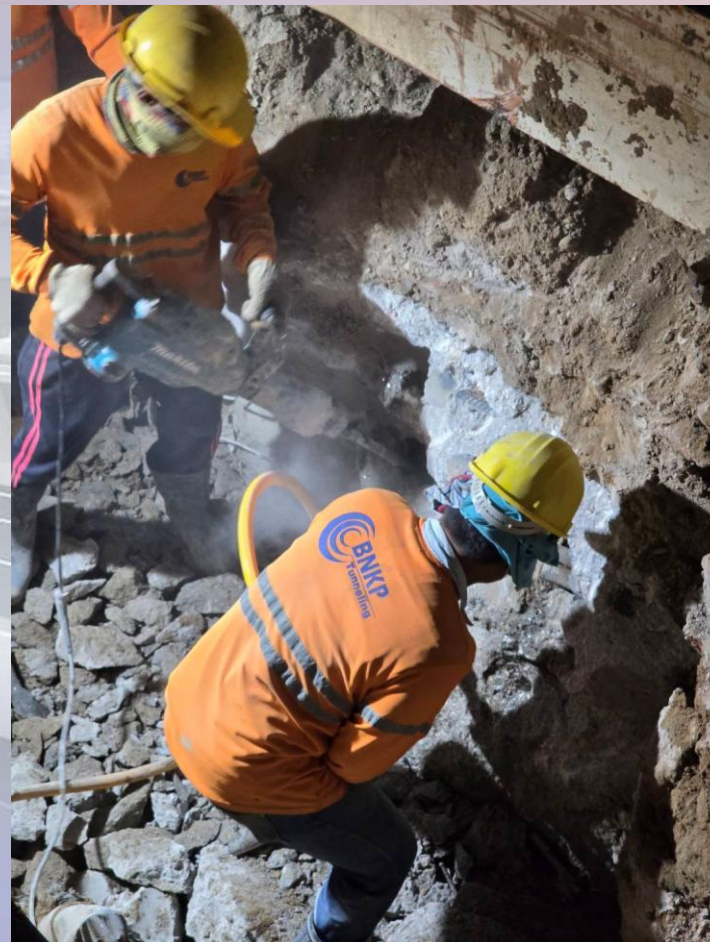
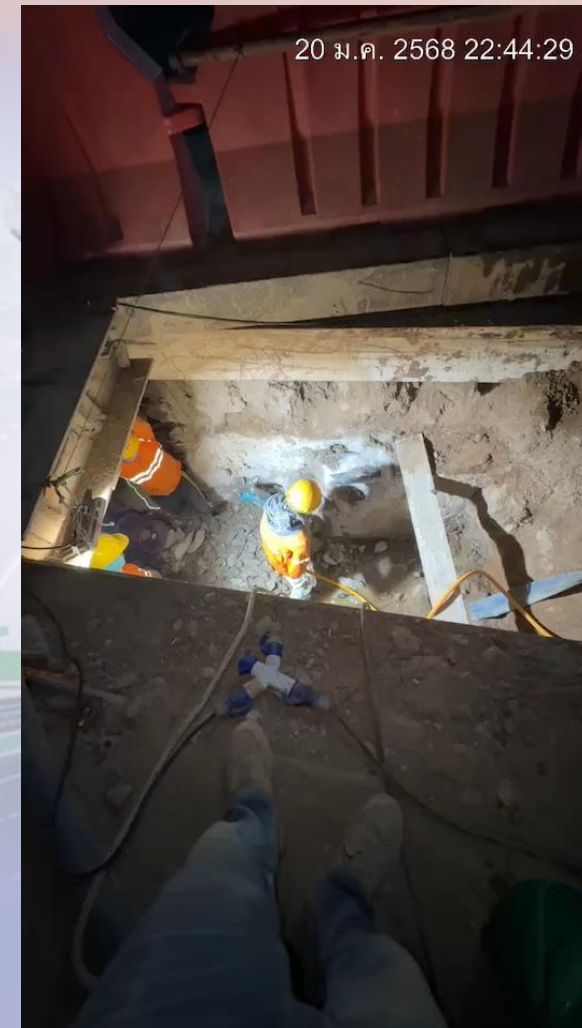
งานก่อสร้างรื้อย้ายสาธารณูปโภค ระบบไฟฟ้า ระยะที่ 2 คลองสนามชัย ฝั่งขาออก

งานสกัด Duct Bank เดิม สำหรับงาน Open Cut เชื่อมต่อ Duct Bank เดิม
คลองสนามชัย ฝั่งขาออก

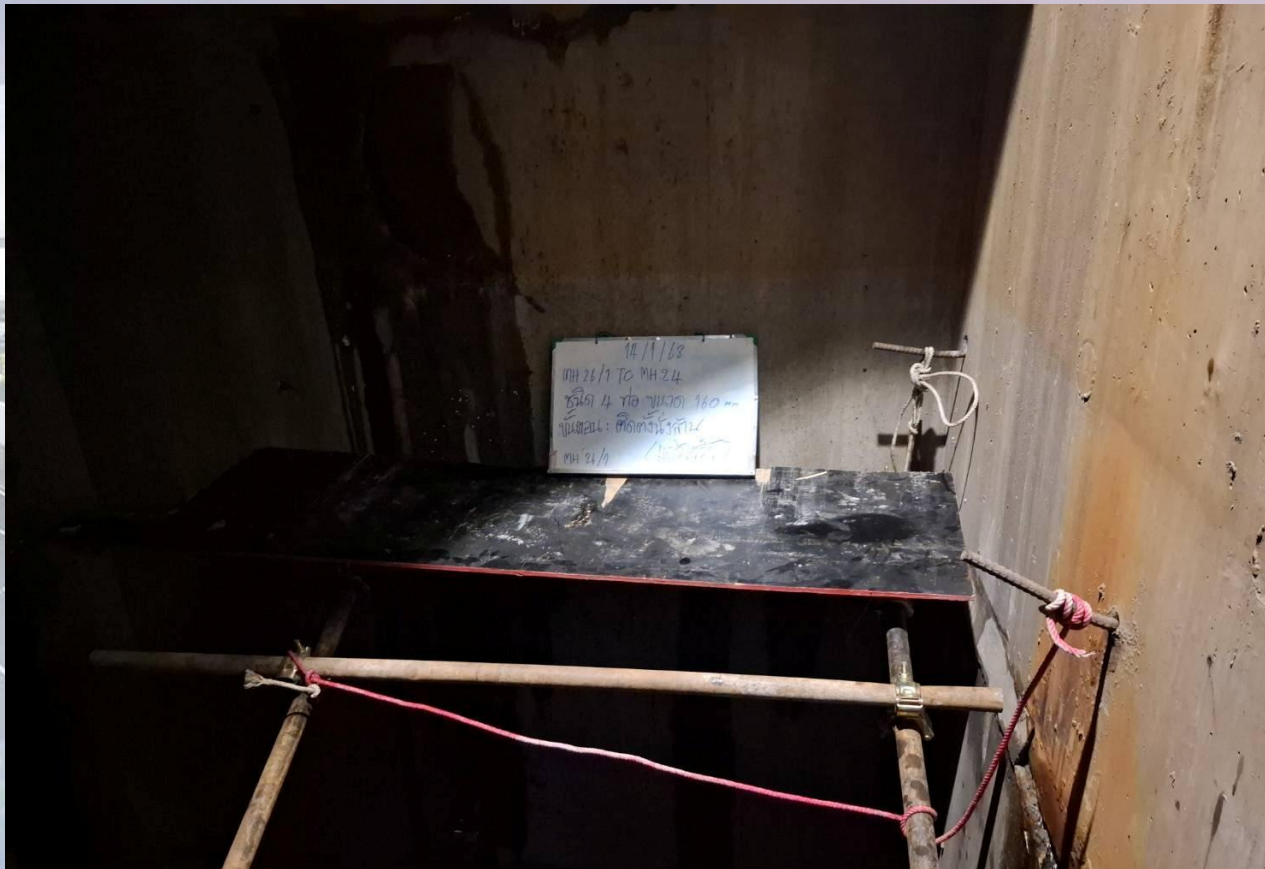
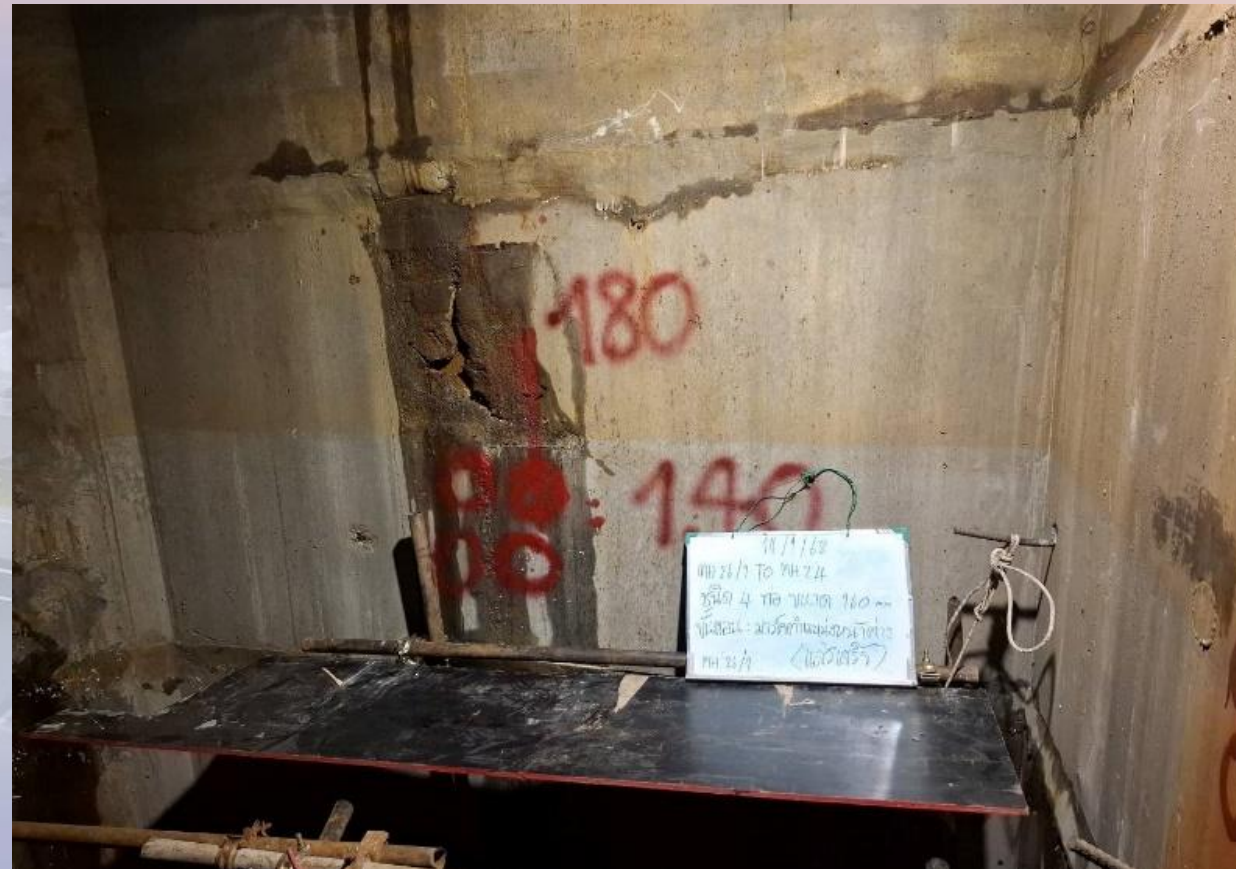
งานก่อสร้างรื้อย้ายสาธารณูปโภค ระบบไฟฟ้า ระยะที่ 2 คลองบางขุนเทียน ฝั่งขาออก

งานตั้งนั่งร้าน และ Mark ตำแหน่ง หน้าต่างบ่อพักฯ เดิม สำหรับงาน HDD ชั้น Riser
คลองบางขุนเทียน ฝั่งขาออก

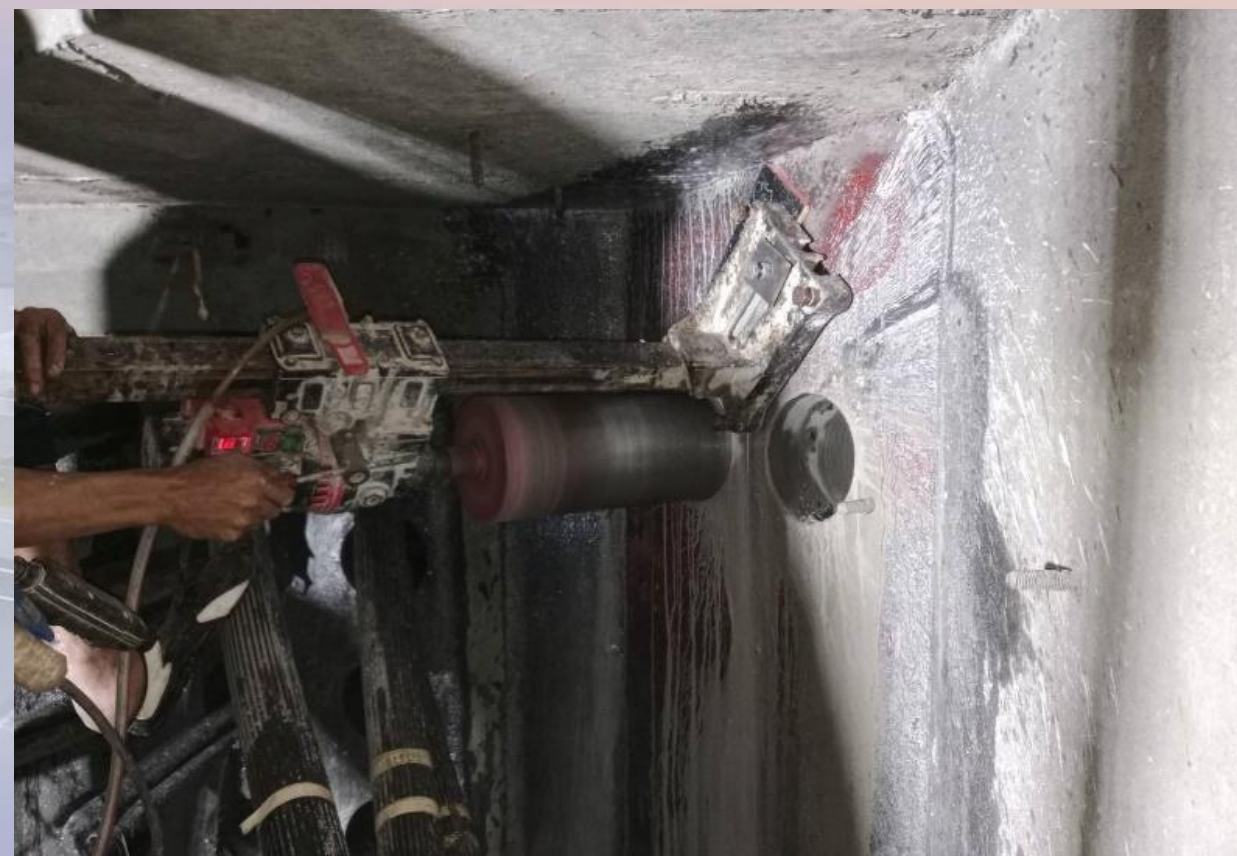
งานก่อสร้างรื้อย้ายสาธารณูปโภค ระบบไฟฟ้า ระยะที่ 2 คลองบางขุนเทียน ฝั่งขาออก

งาน Coring หน้าต่างบ่อพักฯ เดิม สำหรับงาน HDD ขึ้น Riser
คลองบางขุนเทียน ฝั่งขาออก

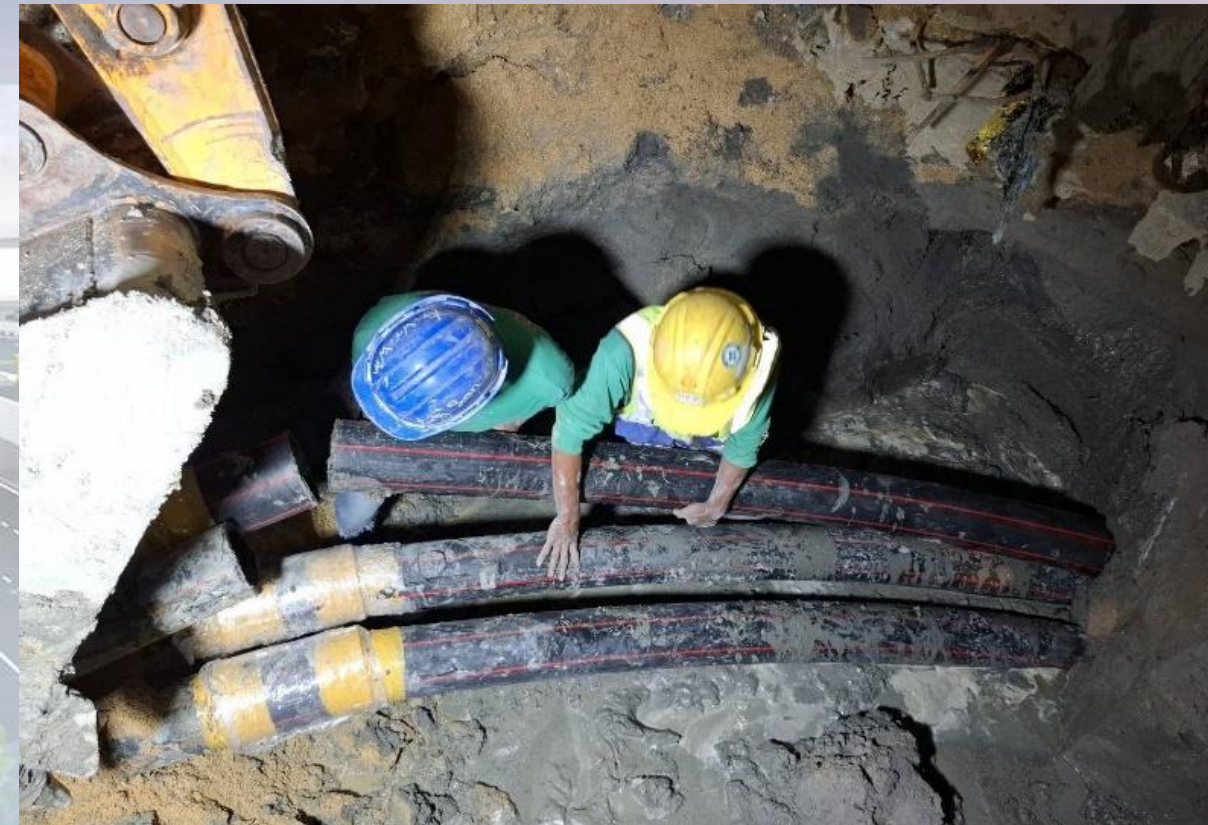
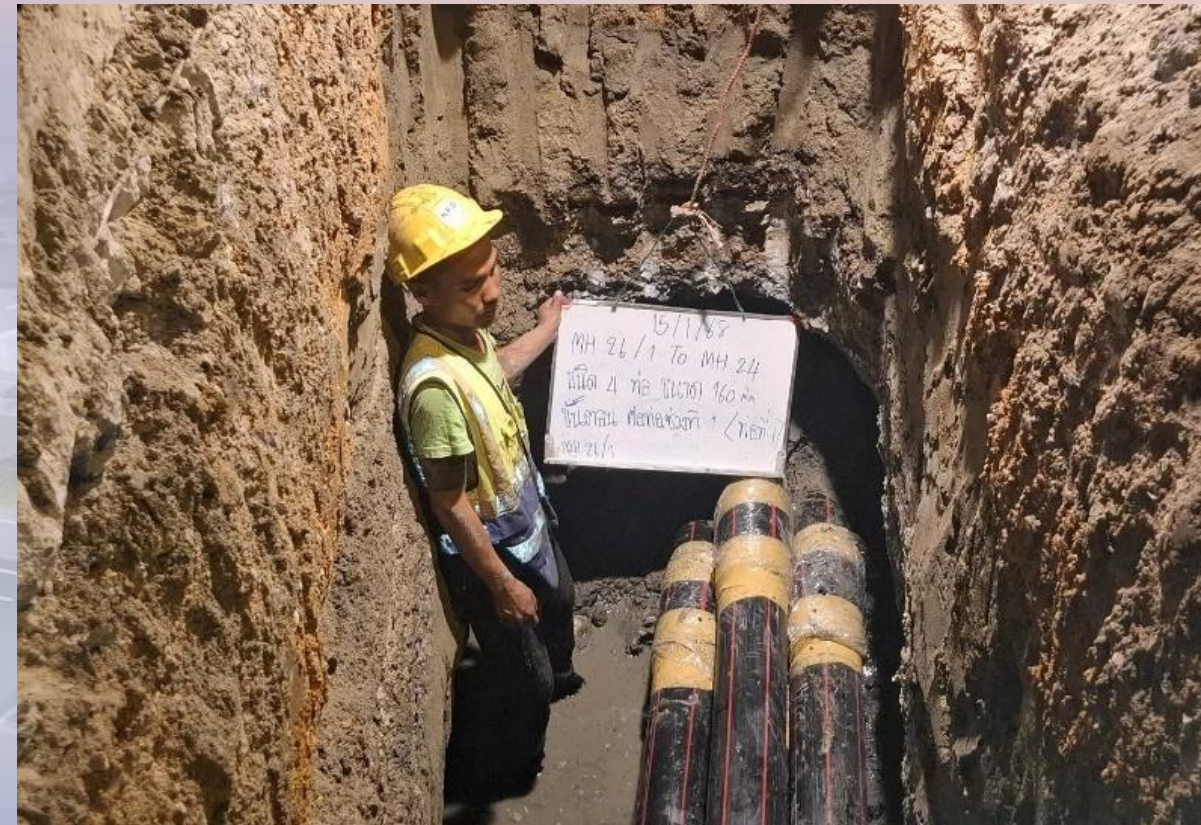
งานก่อสร้างหรือย้ายสาธารณูปโภค ระบบไฟฟ้า ระยะที่ 2 คลองบางขุนเทียน ฝั่งขาออก

งานต่อ และจัดท่อในบ่อพักชั่วคราว สำหรับงาน HDD ขึ้น Riser
คลองบางขุนเทียน ฝั่งขาออก

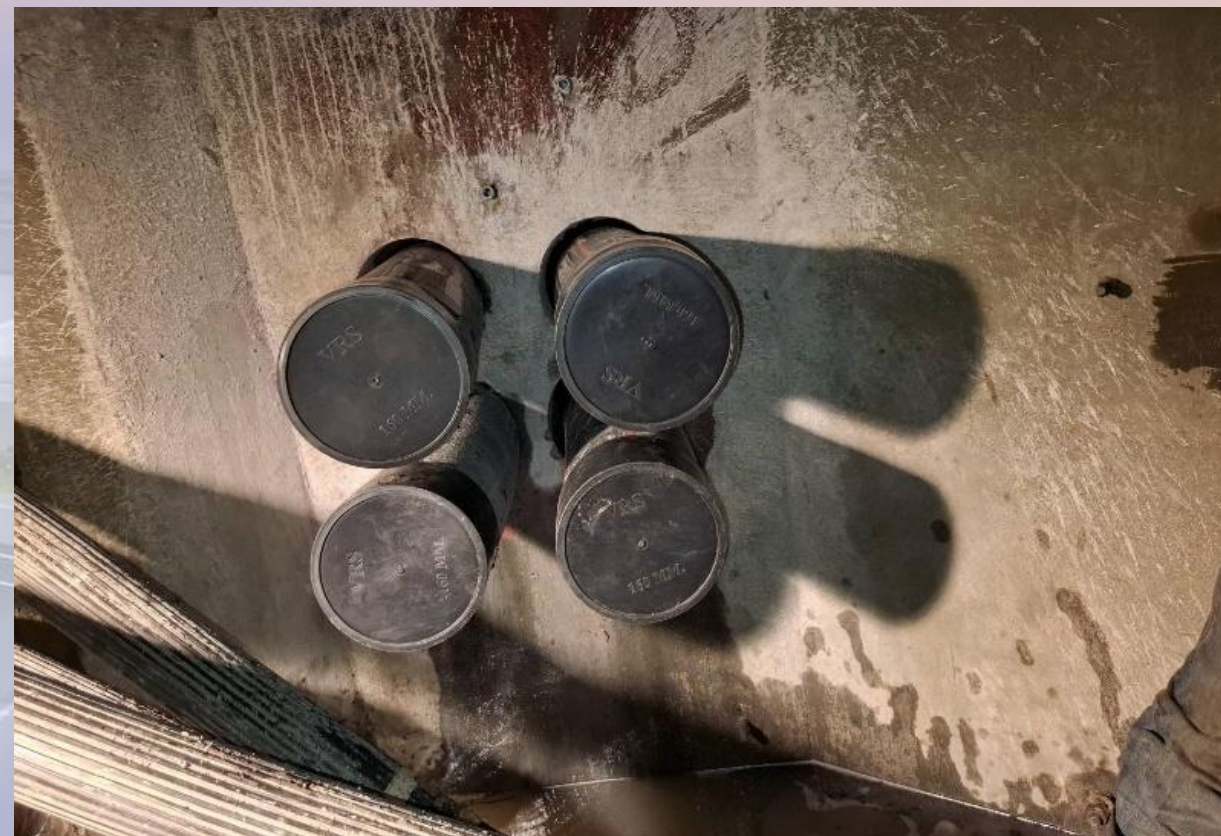
งานก่อสร้างรื้อย้ายสาธารณูปโภค ระบบไฟฟ้า ระยะที่ 2 คลองบางขุนเทียน ฝั่งขาออก

งานต่อท่อเข้าหน้าตึกบ่อพักฯ เดิม สำหรับงาน HDD ขึ้น Riser
คลองบางขุนเทียน ฝั่งขาออก

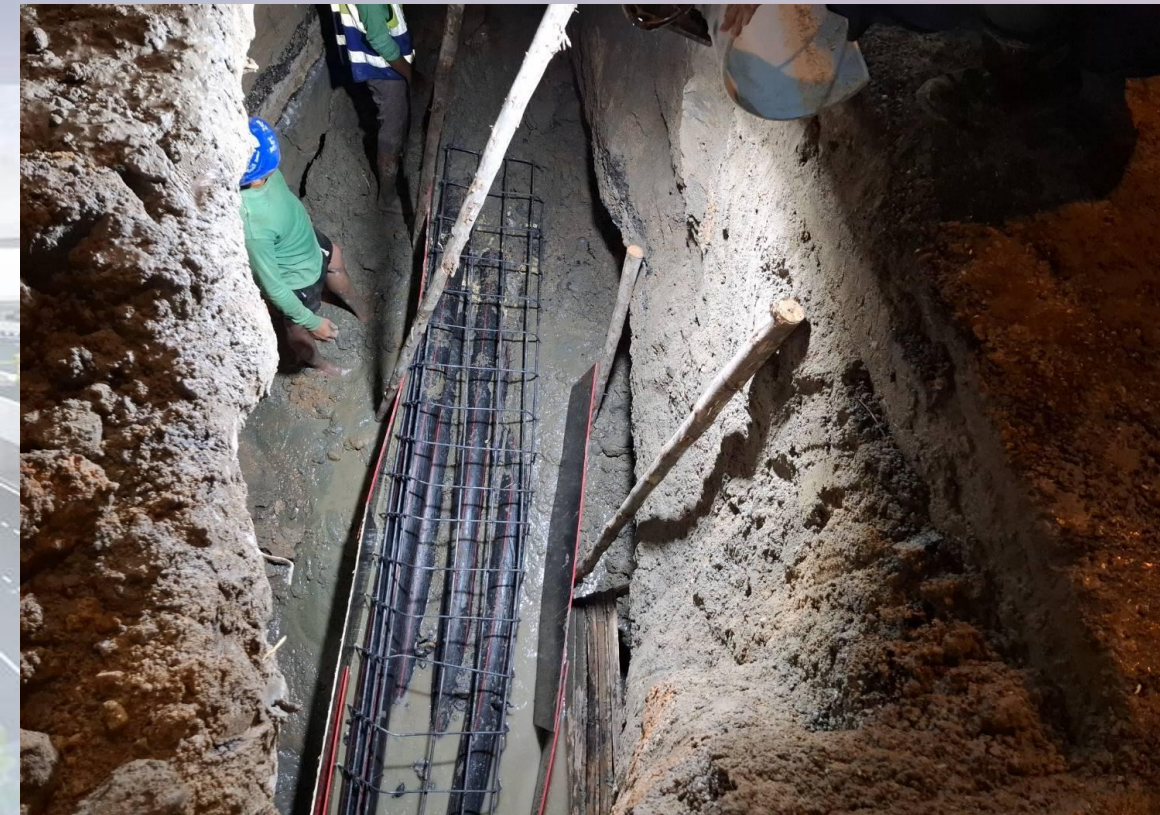
งานก่อสร้างหรือย้ายสาธารณูปโภค ระบบไฟฟ้า ระยะที่ 2 คลองบางขุนเทียน ฝั่งขาออก

งานเทคนิคกรีดหุ้มท่อ หน้าบ่อพักฯ สำหรับงาน HDD ขึ้น Riser
คลองบางขุนเทียน ฝั่งขาออก
