โครงการทางพิเศษสายพระราม ๓-ดาวคะนอง-วงแหวนรอบนอก
กรุงเทพมหานคร ด้านตะวันตก สัญญาที่ ๒

ความก้าวหน้าประจำเดือนและเจ้าหน้าที่โครงการ
ผลงานเดือนมกราคม ๒๕๖๘

ครั้งที่ ๒/๒๕๖๘ (ครั้งที่ ๕๖ ของการดำเนินโครงการฯ)

CONTRACT 2 : CIVIL WORKS

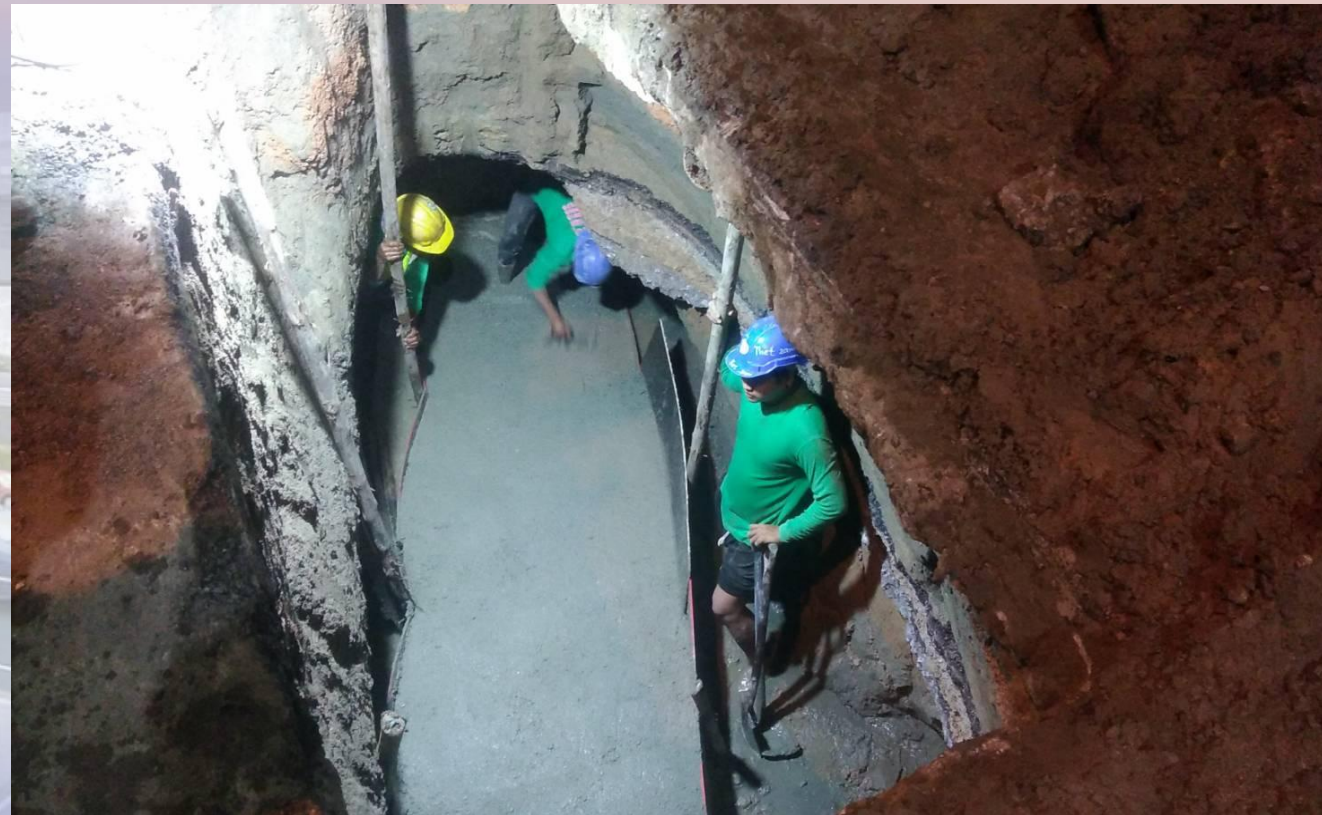
งานเทคนิคกรีดหุ้มท่อ หน้าบ่อพักฯ สำหรับงาน HDD ขึ้น Riser
คลองบางขุนเทียน ฝั่งขาออก

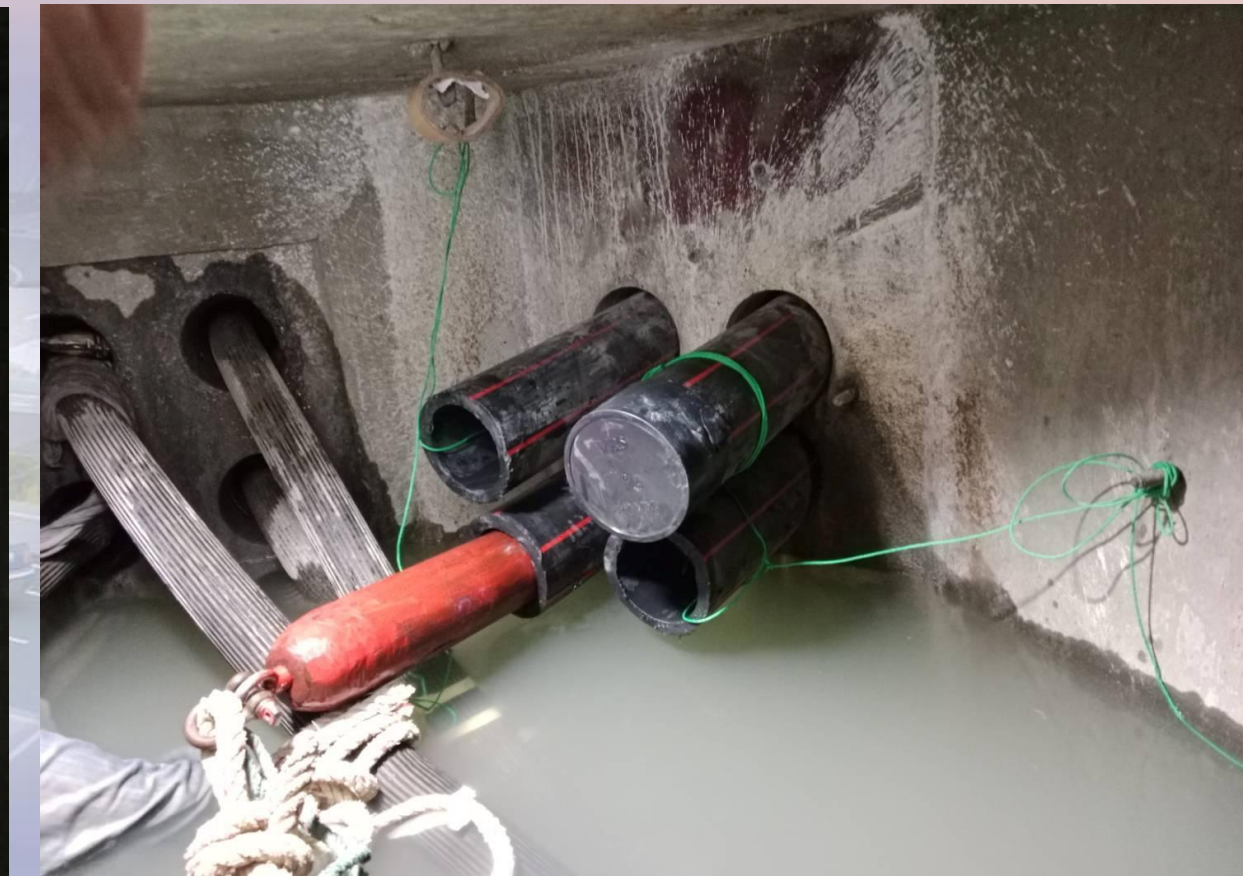
งาน Test Dummy มอบงาน กฟน. สำหรับงาน HDD ขึ้น Riser
 คลองบางขุนเทียน ฝั่งขาออก

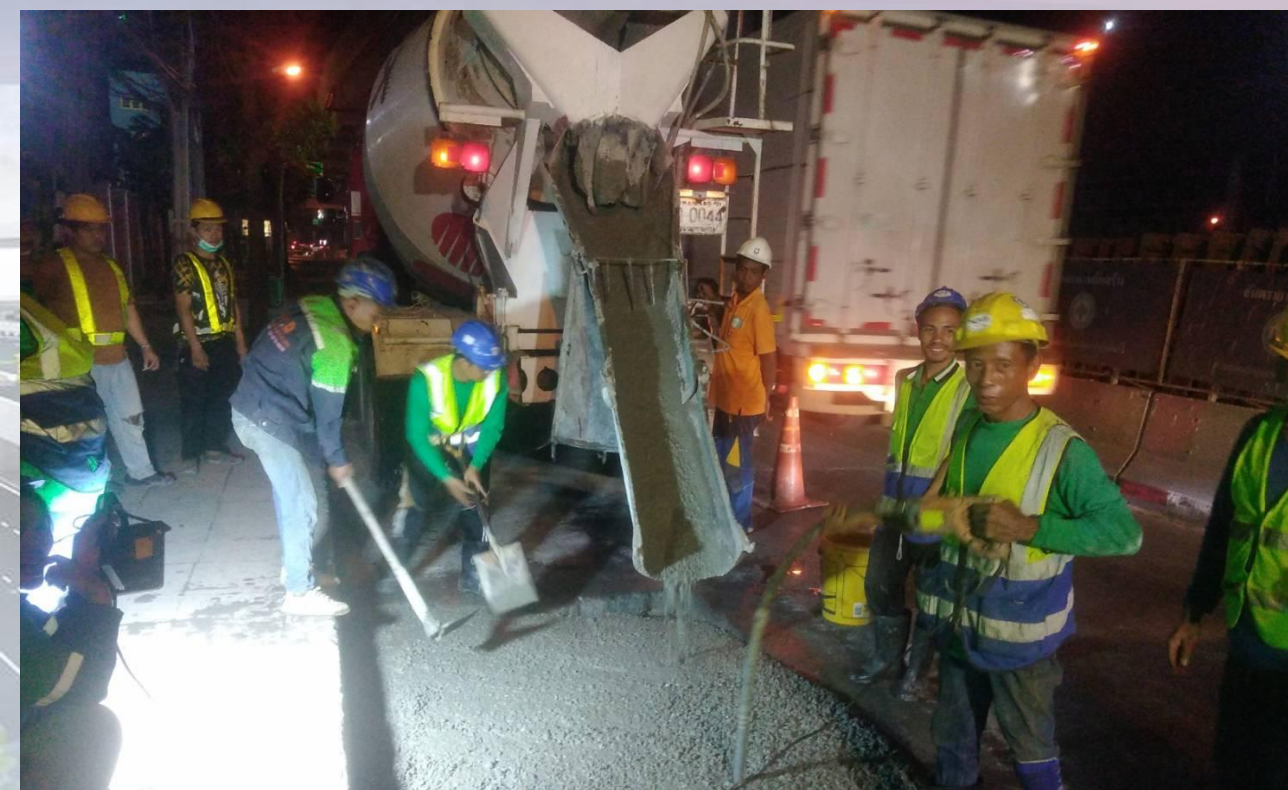
งาน คืบสภาพผิวจราจร บ่อพักชั่วคราว สำหรับงาน HDD ขึ้น Riser
คลองบางขุนเทียน ฝั่งขาออก

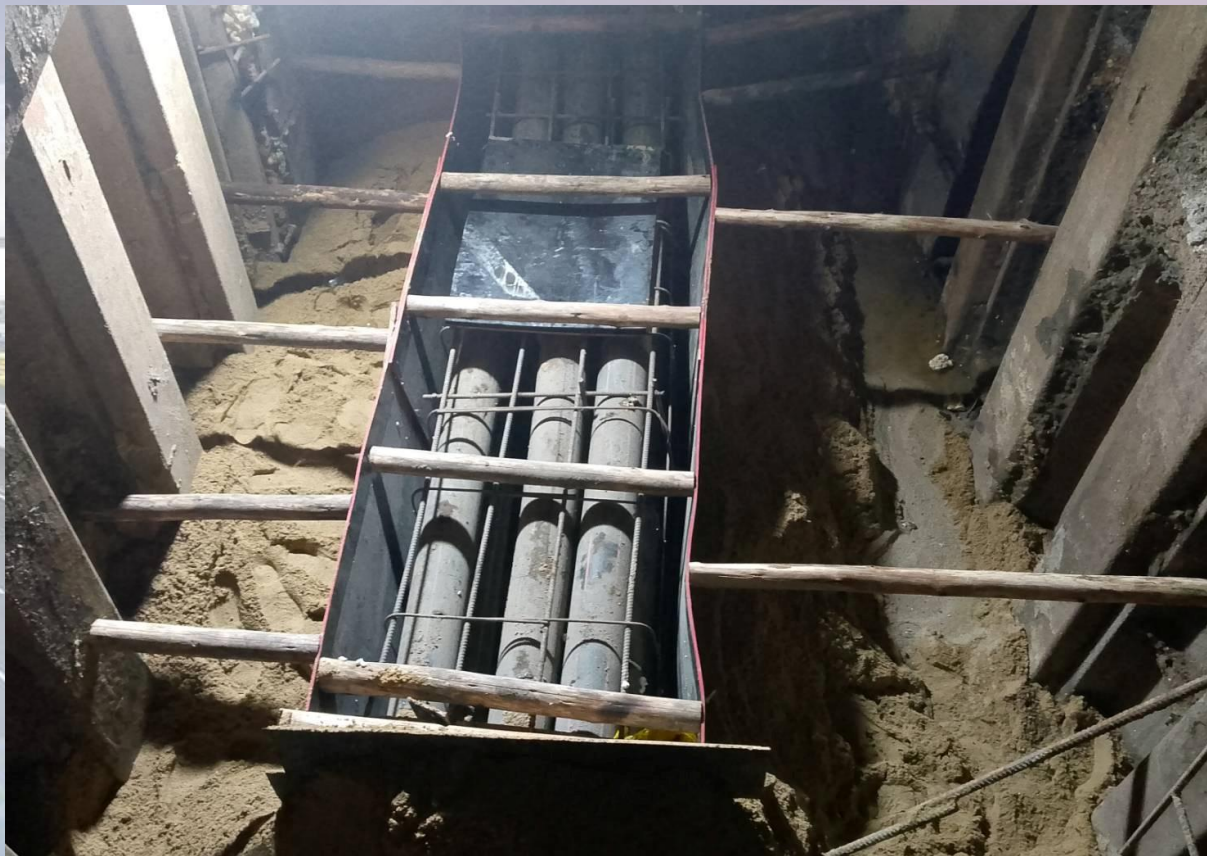
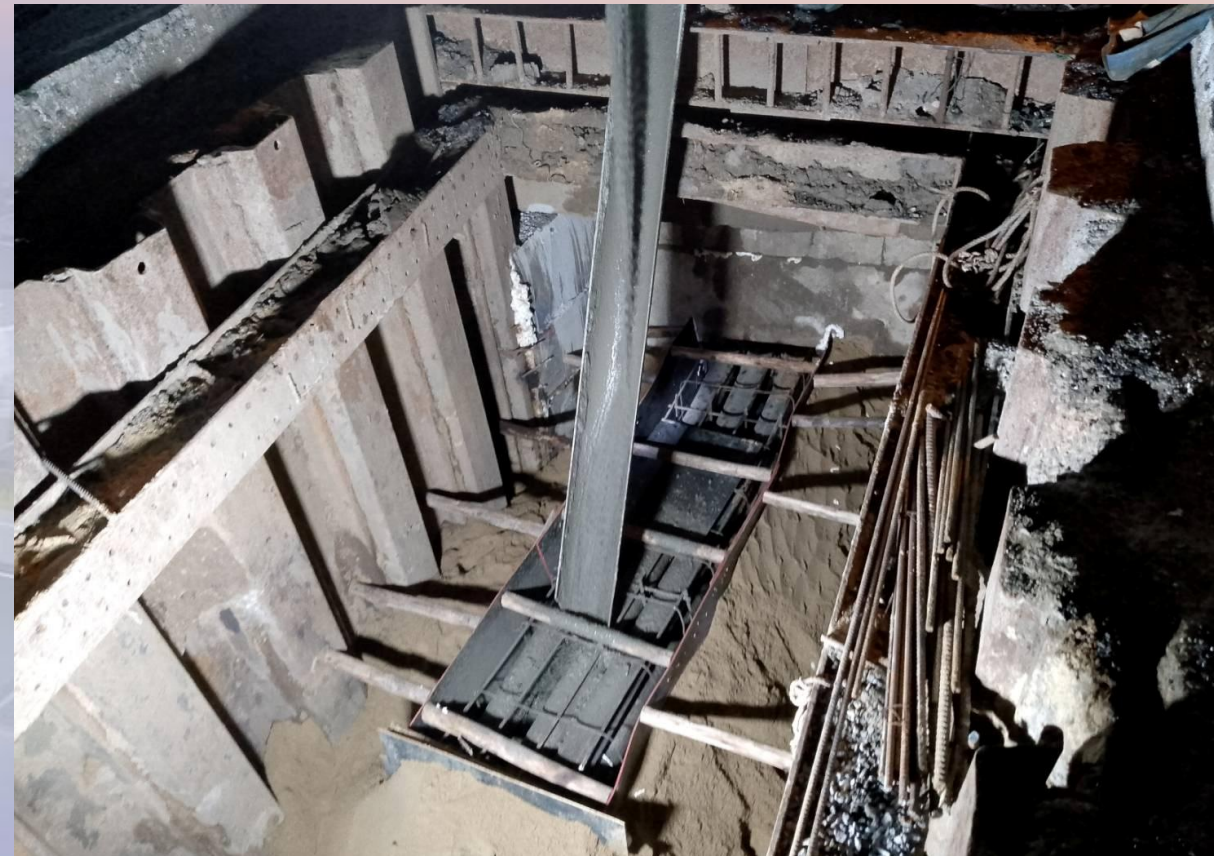
งานเข้าแบบเทคอนกรีตหุ้มท่อ บ่อชั่วคราว ฝั่งขาขึ้นสะพาน สำหรับงาน HDD
ลอดใต้คลองบางขุนเทียน ฝั่งขาออก

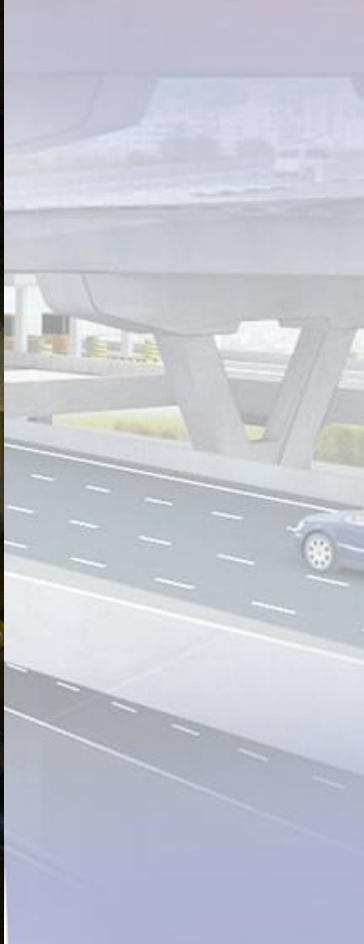
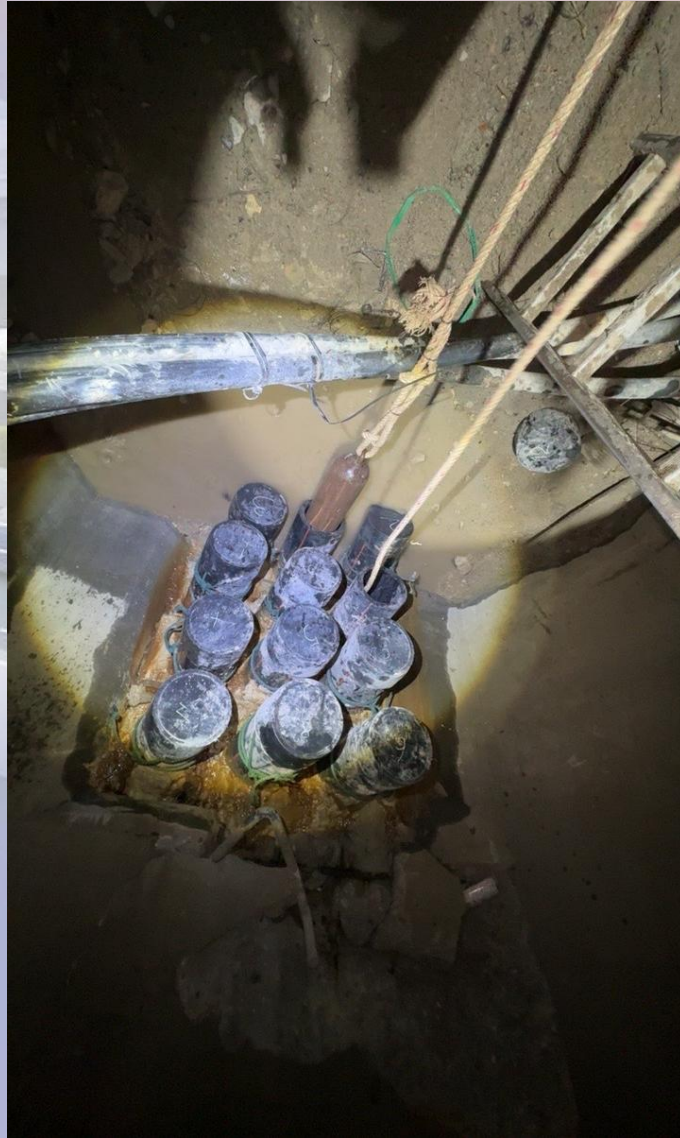
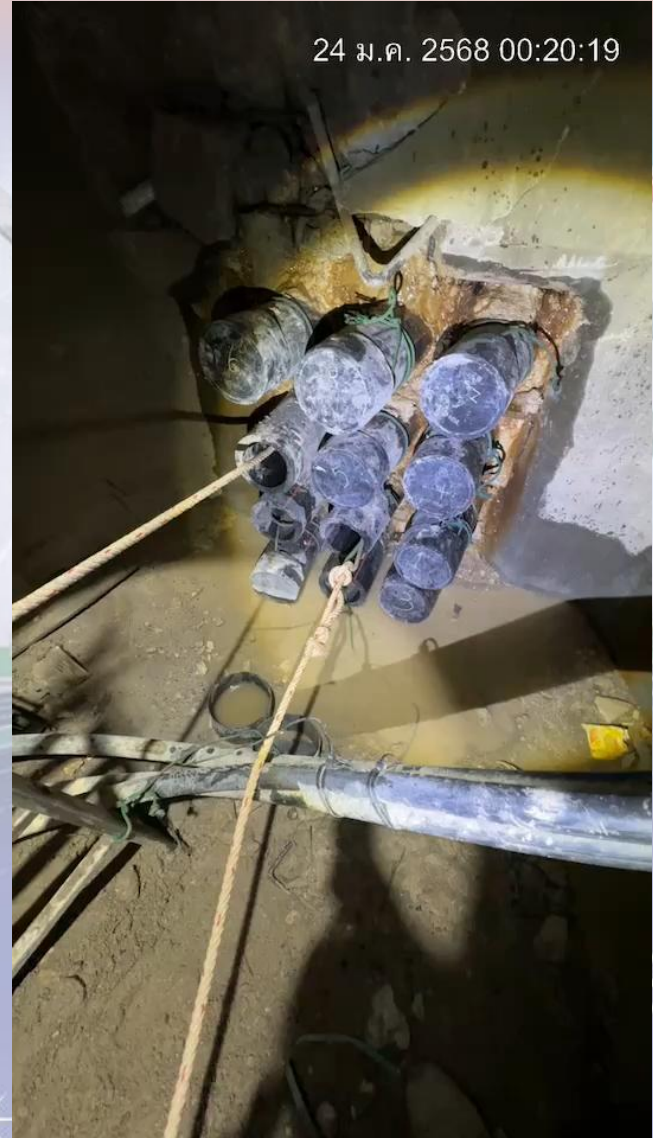
งานก่อสร้างหรือย้ายสาธารณูปโภค ระบบไฟฟ้า ระยะที่ 2 คลองบางขุนเทียน ฝั่งขาออก

งาน Test Dummy ส่งงาน กฟน. สำหรับงาน HDD
ลอดใต้คลองบางขุนเทียน ฝั่งขาออก

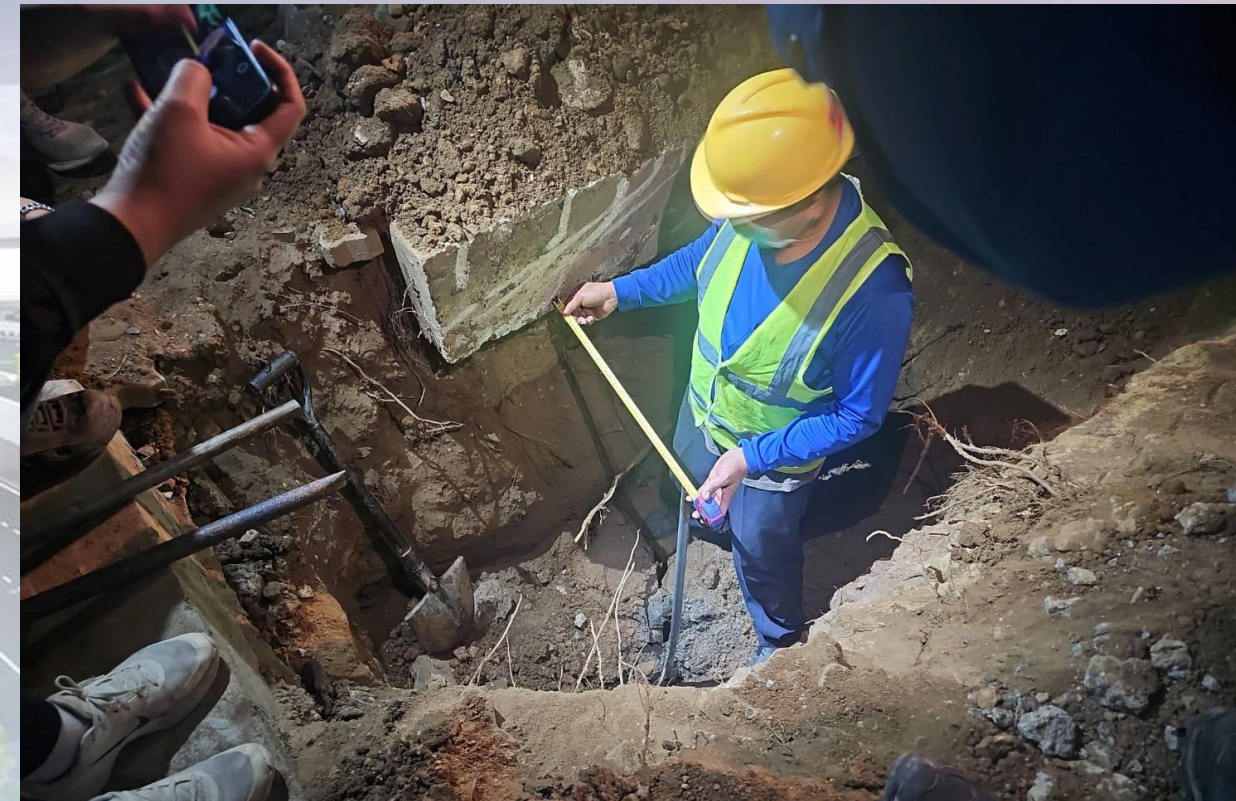
งานก่อสร้างรื้อย้ายสาธารณูปโภค ระบบไฟฟ้า ระยะที่ 2 คลองบางมด ฝั่งขาออก

งานขุดสำรวจตำแหน่งขึ้น Riser สำหรับงาน HDD ขึ้น Riser
คลองบางมด ฝั่งขาออก

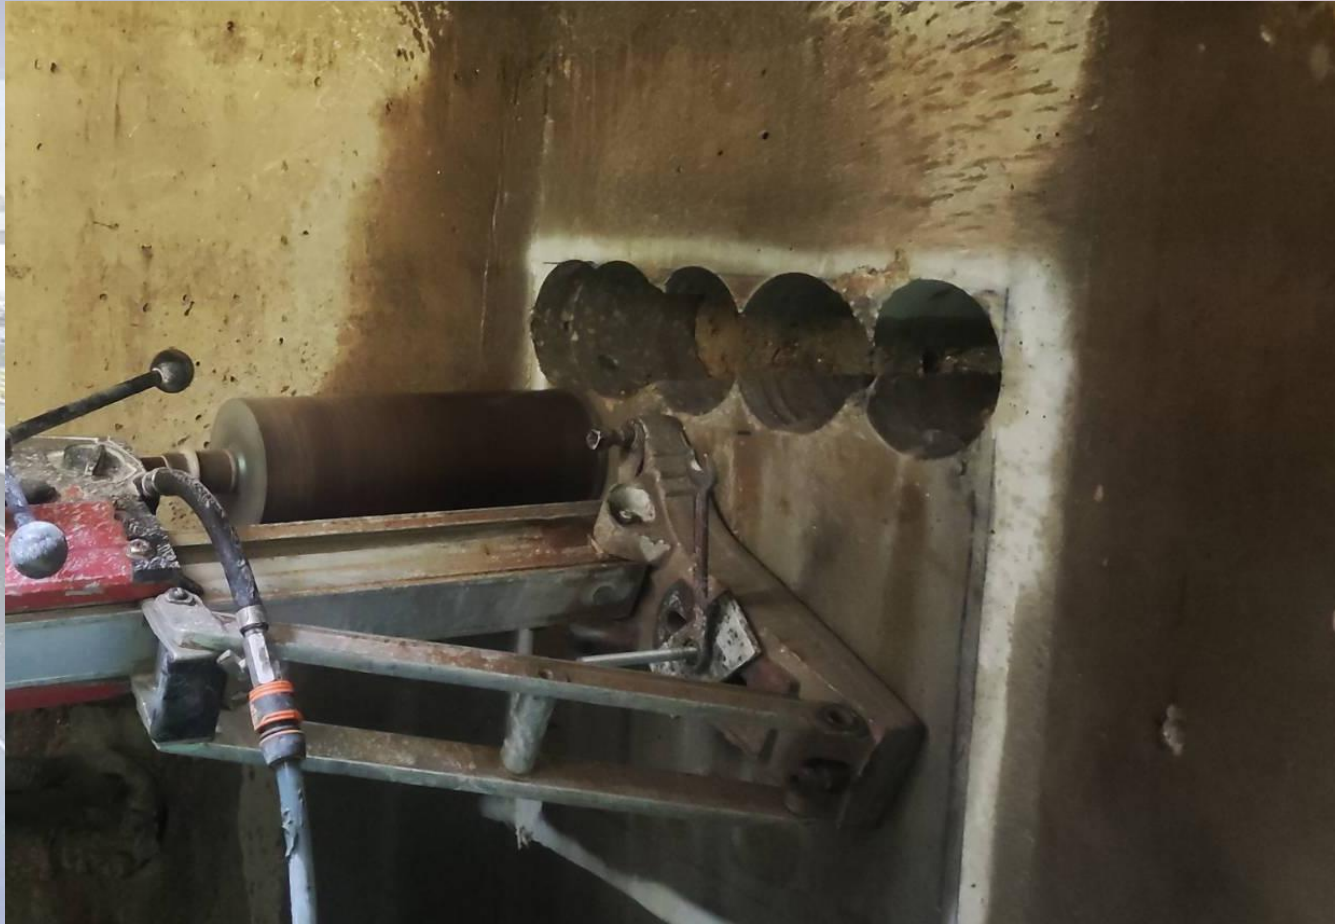
งาน Mark ตำแหน่ง และ Coring หน้าต่างบ่อพักฯ เดิม สำหรับงาน HDD ขึ้น Riser
คลองบางมด ฝั่งขาออก

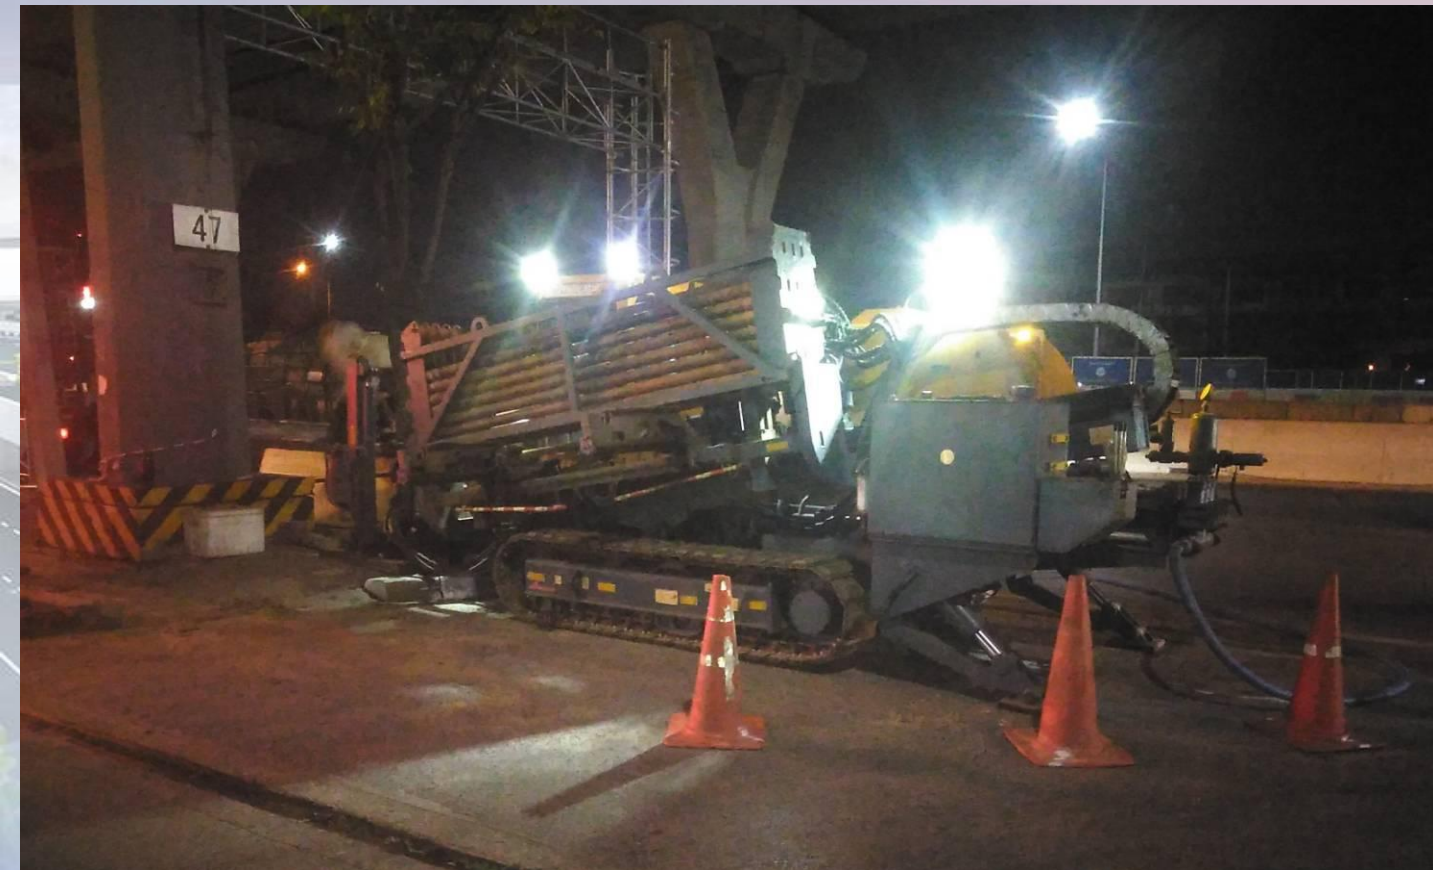
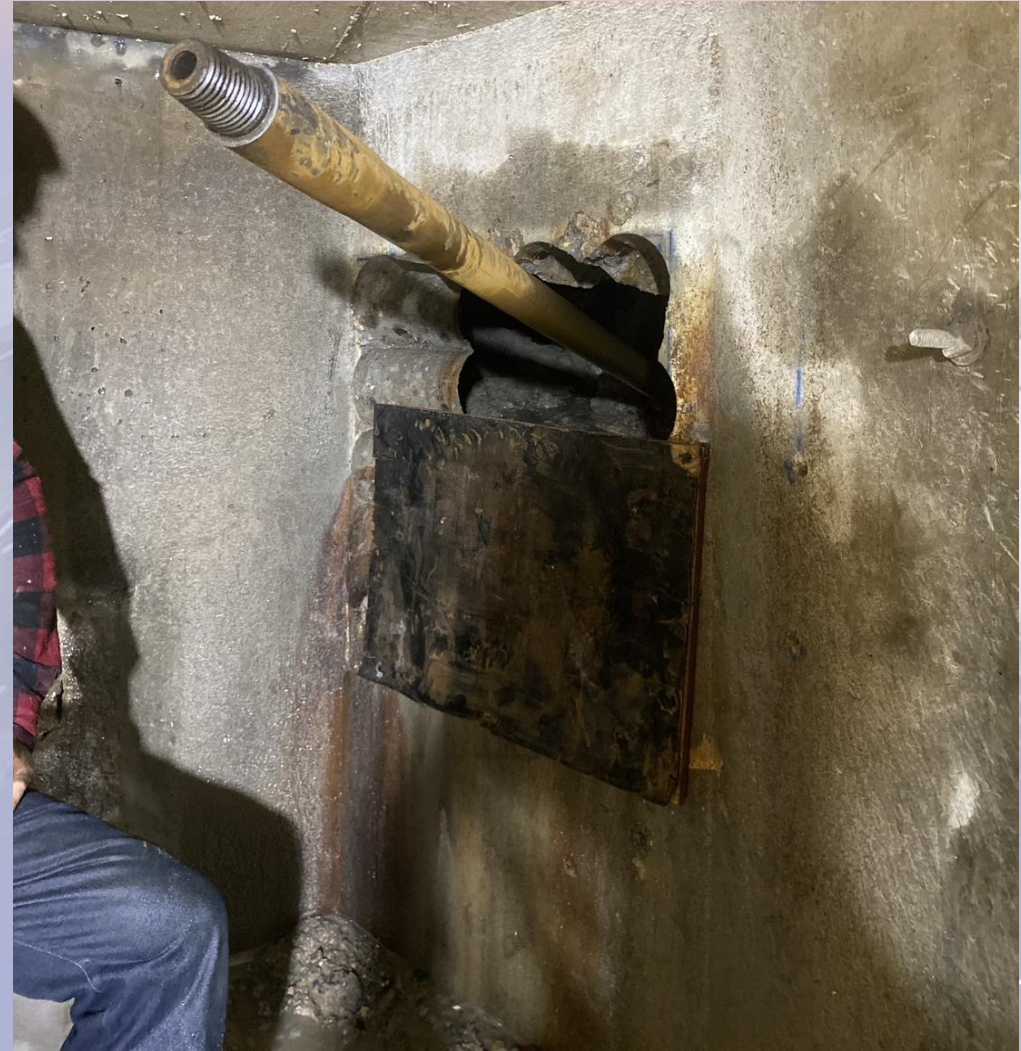
งานเจาะหัวนำ สำหรับงาน HDD ขึ้น Riser
คลองบางมด ฝั่งขาออก

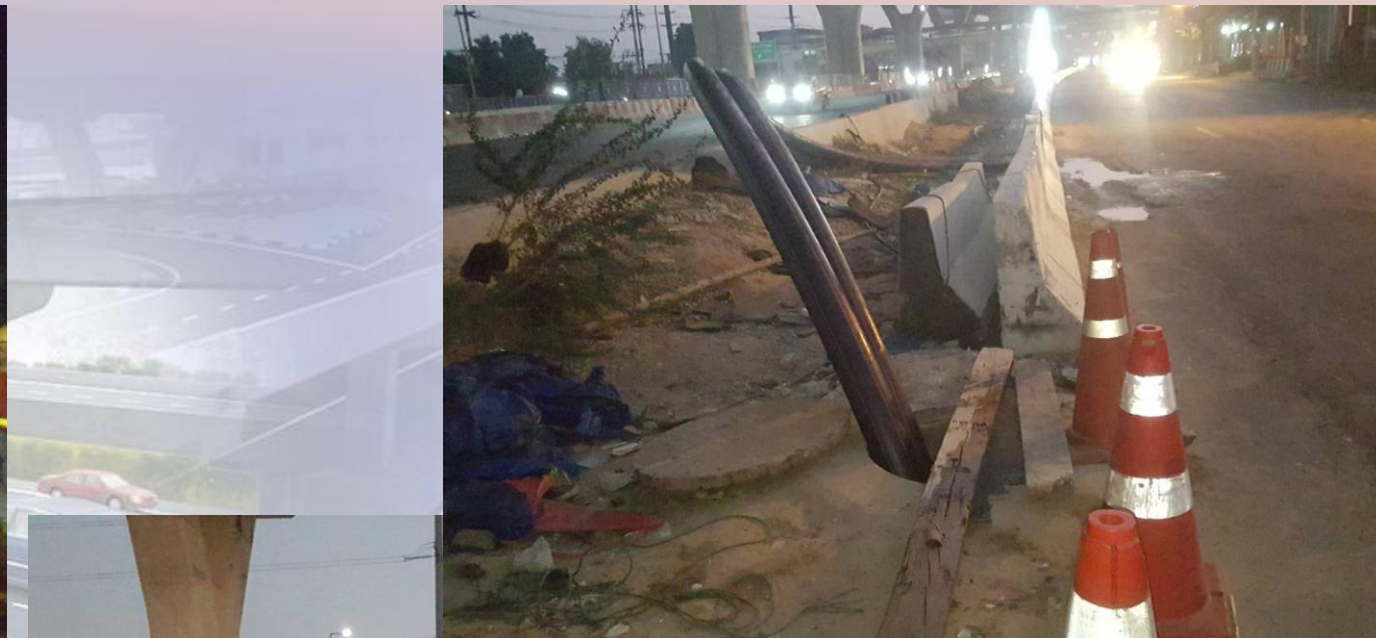
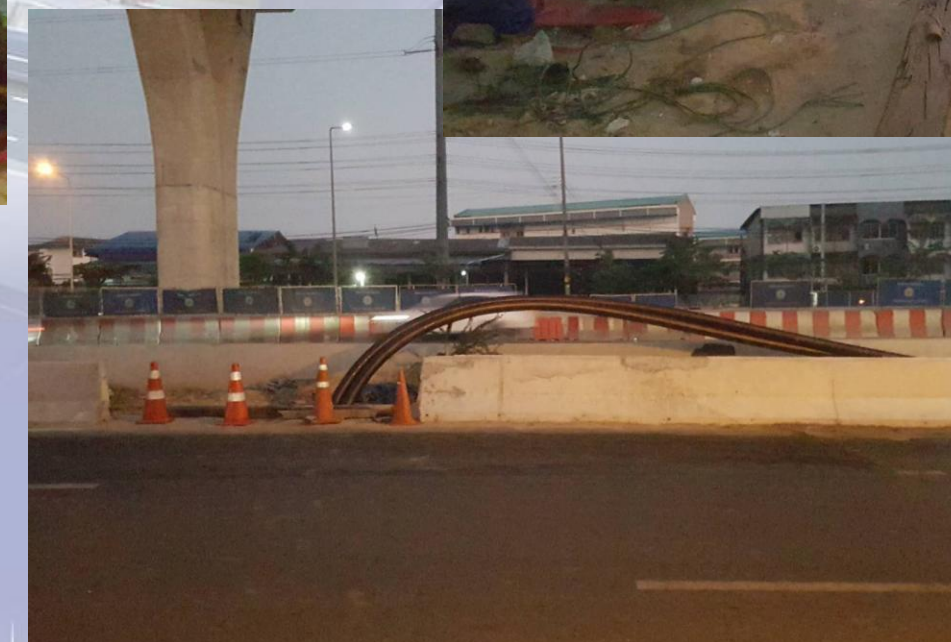
งานก่อสร้างรื้อย้ายสาธารณูปโภค ระบบไฟฟ้า ระยะที่ 2 คลองบางมด ฝั่งขาออก

งานคลี่ท่อ และดึงท่อ สำหรับงาน HDD ขึ้น Riser
คลองบางมด ฝั่งขาออก

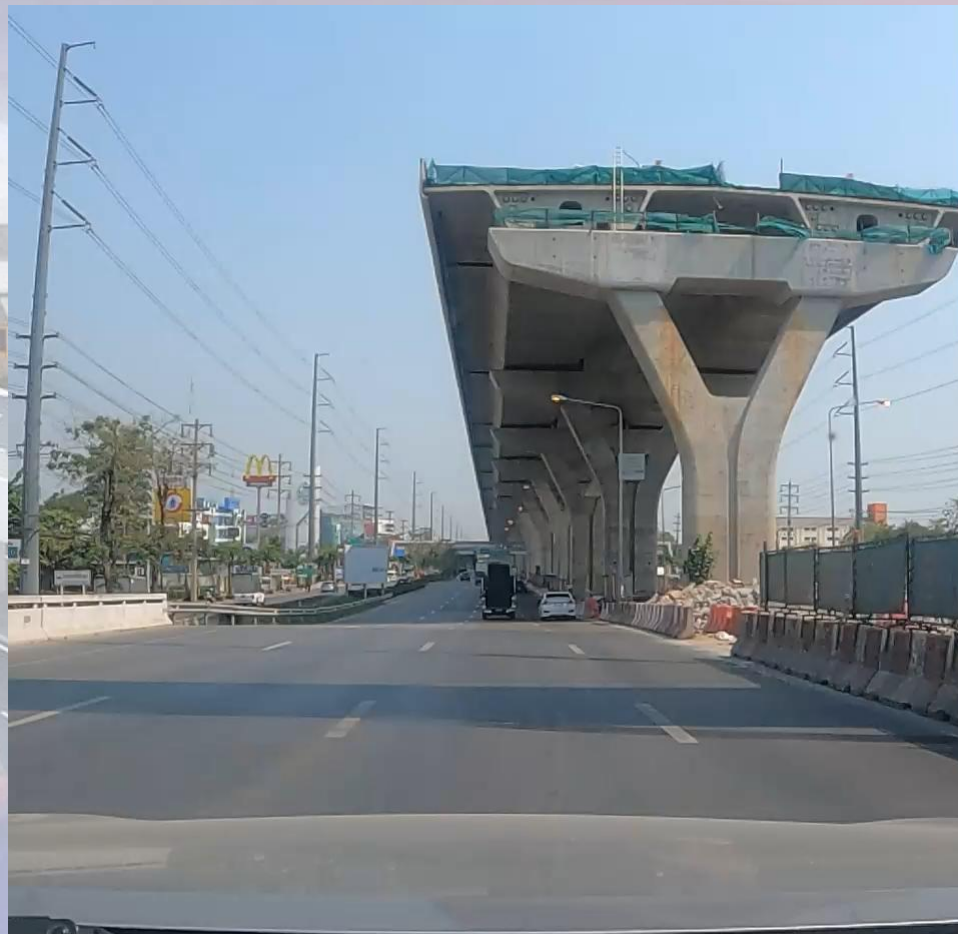
30 ม.ค. 2568 เวลา 10:00 น.

การตรวจสอบความปลอดภัยทางถนน (Road Safety Audit) ในพื้นที่โครงการฯ

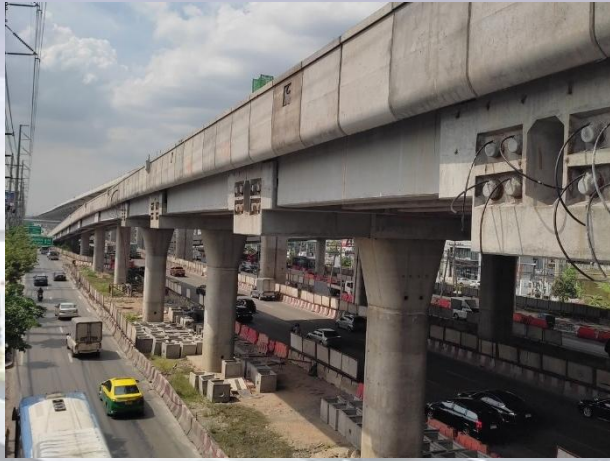
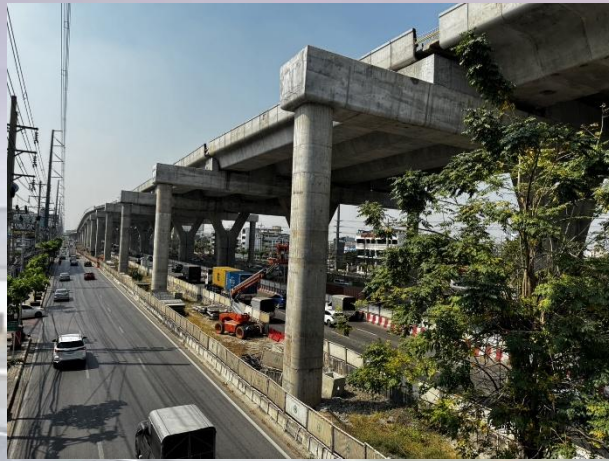
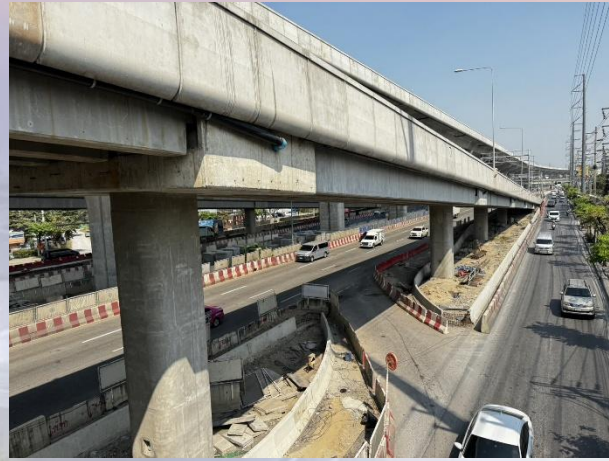
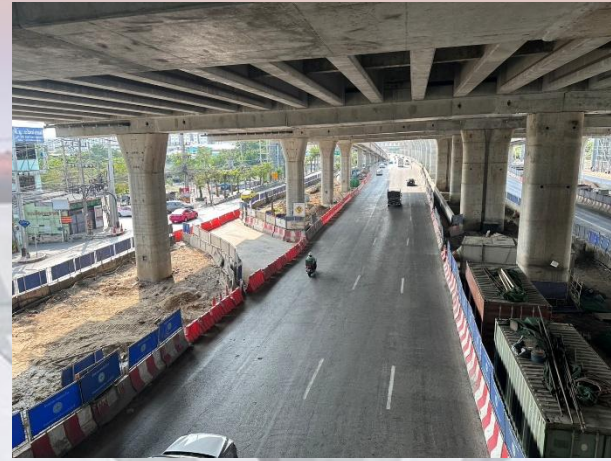
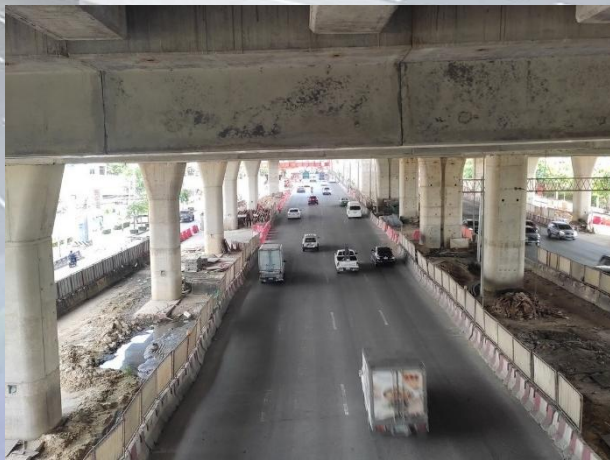
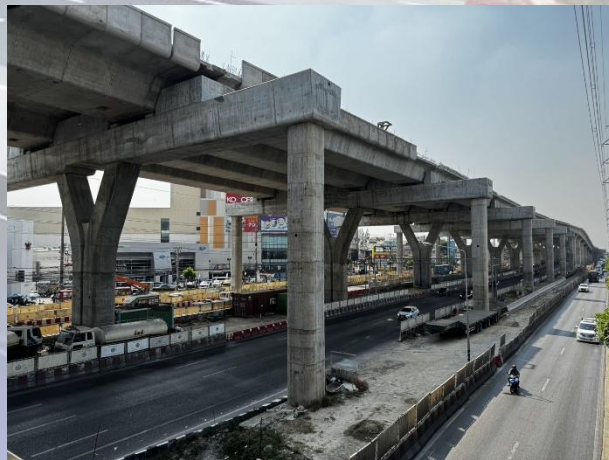
การปิดกั้นพื้นที่บริเวณพื้นที่ก่อสร้าง RAMP

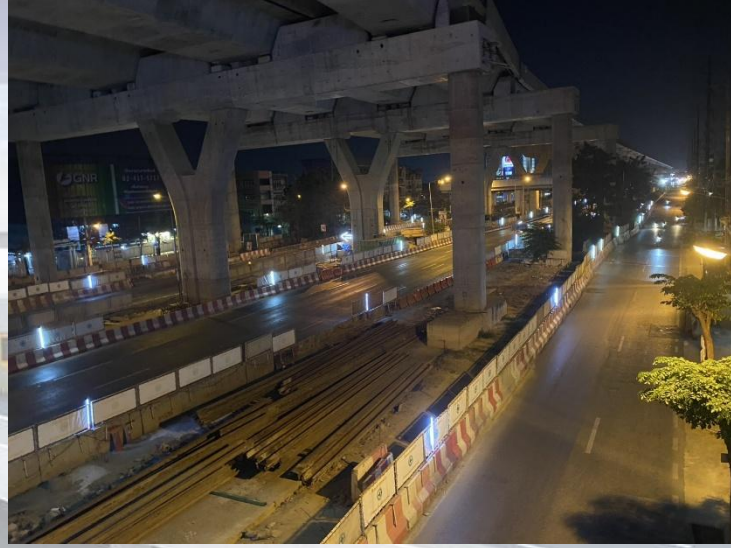
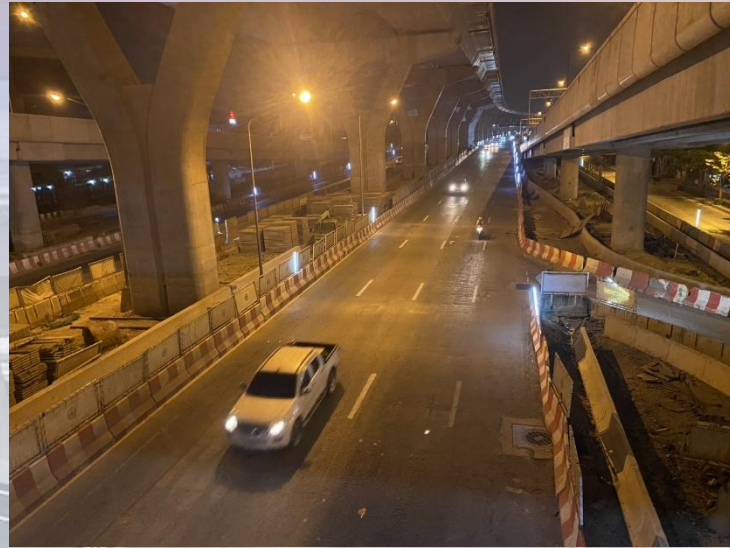
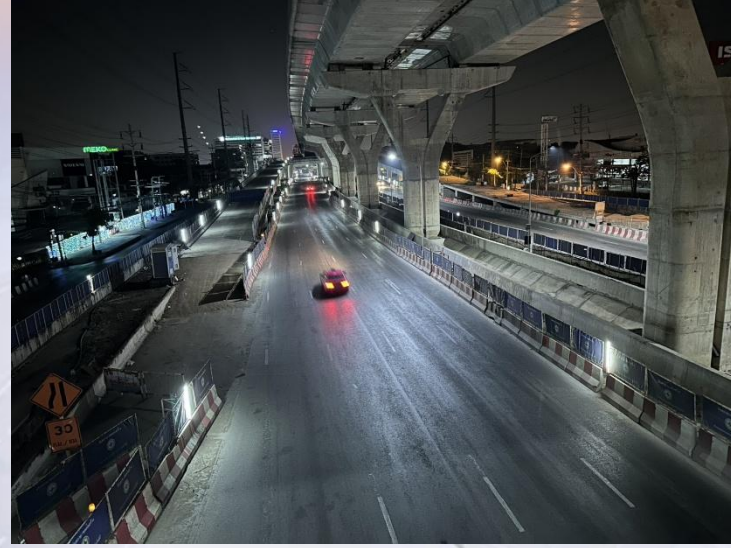
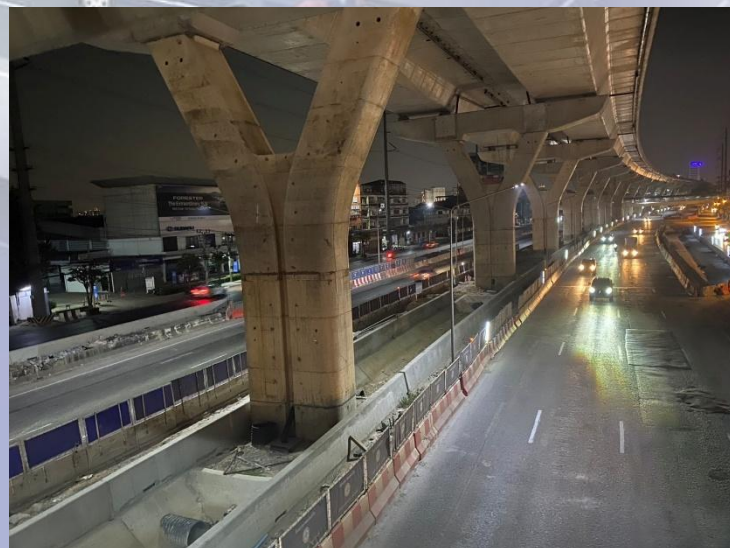
การติดตั้งไฟฟ้าแสงสว่าง ไฟนำทาง และไฟกึ่ง บริเวณพื้นที่ก่อสร้าง

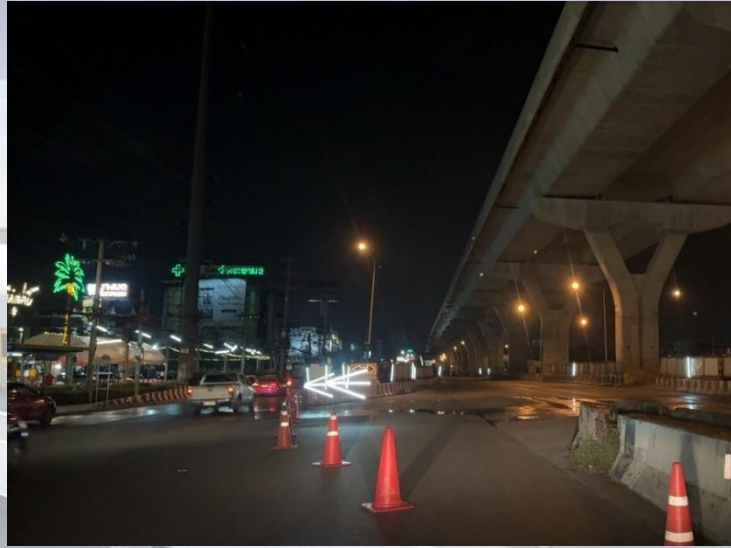
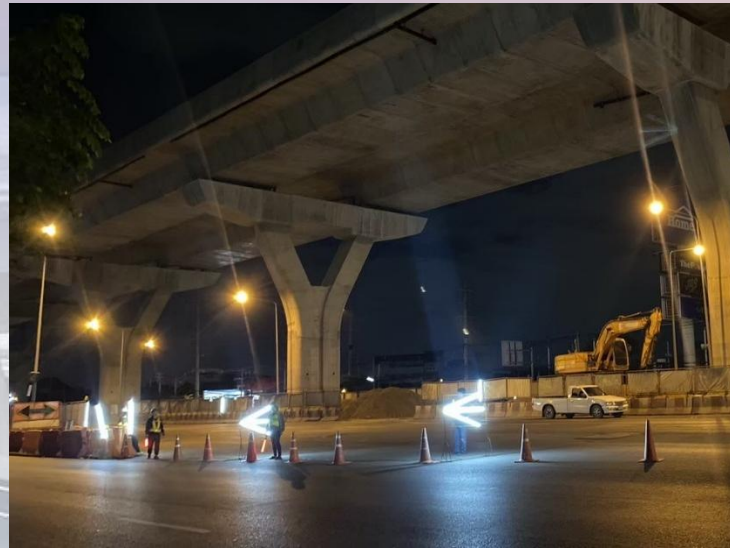
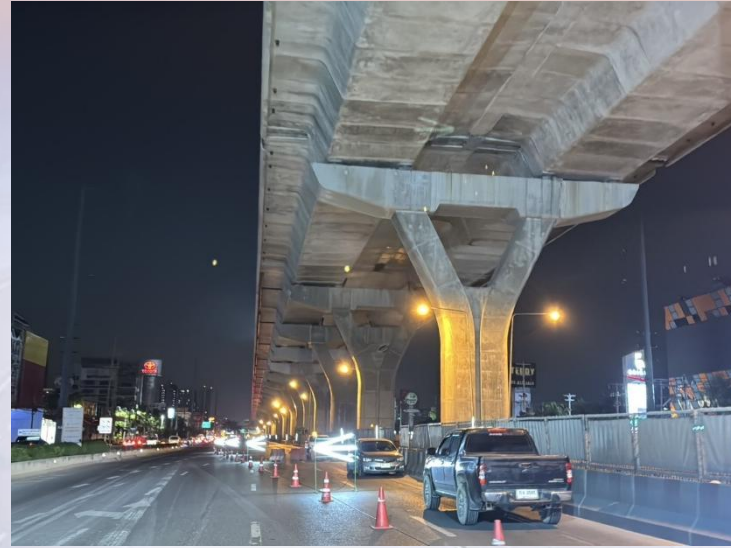
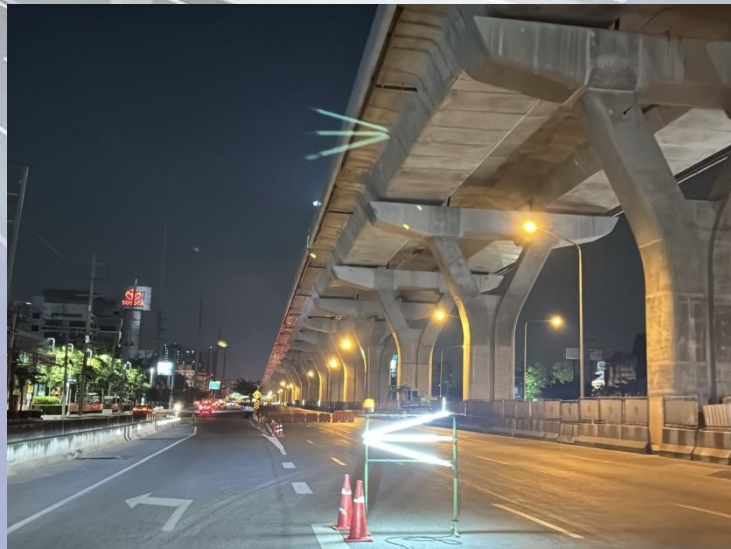
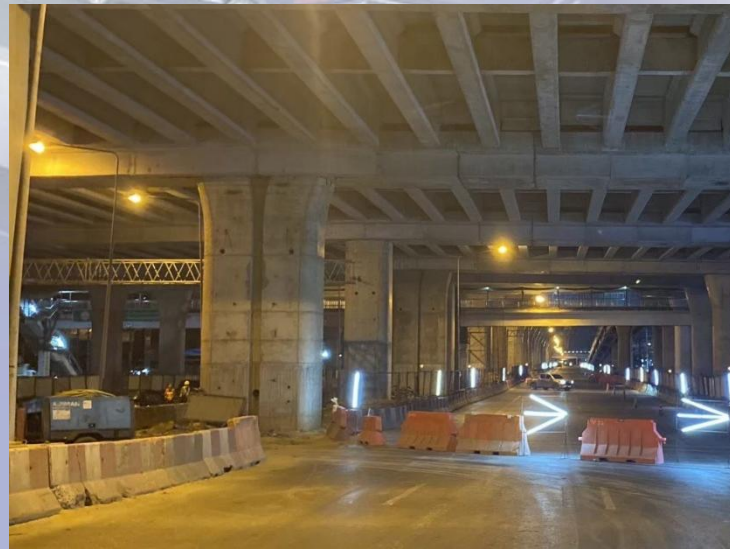
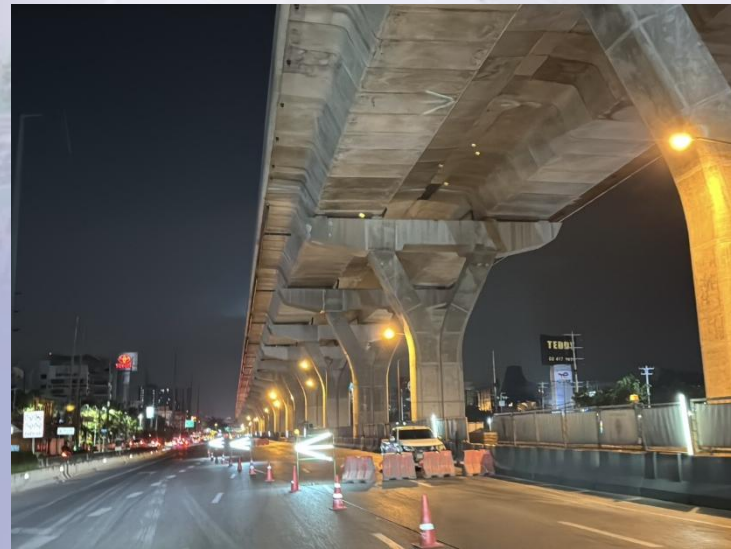
ตรวจสอบการปิดเบี่ยงช่องทางหลักและการติดตั้งไฟลูกศรในพื้นที่โครงการฯ

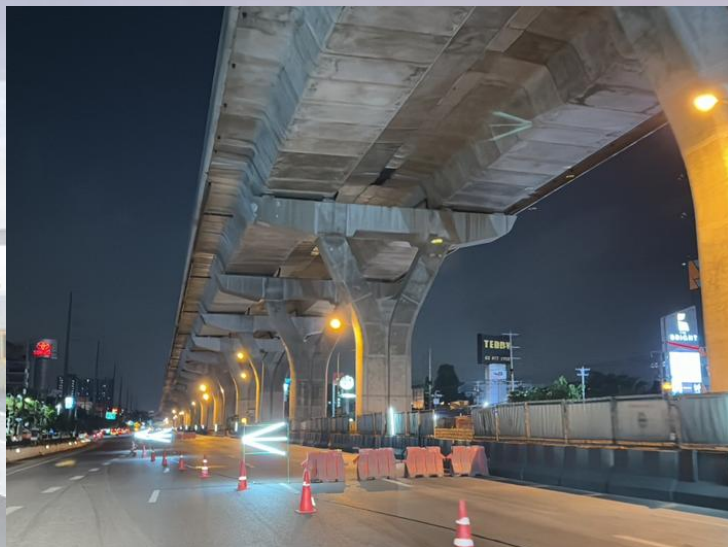
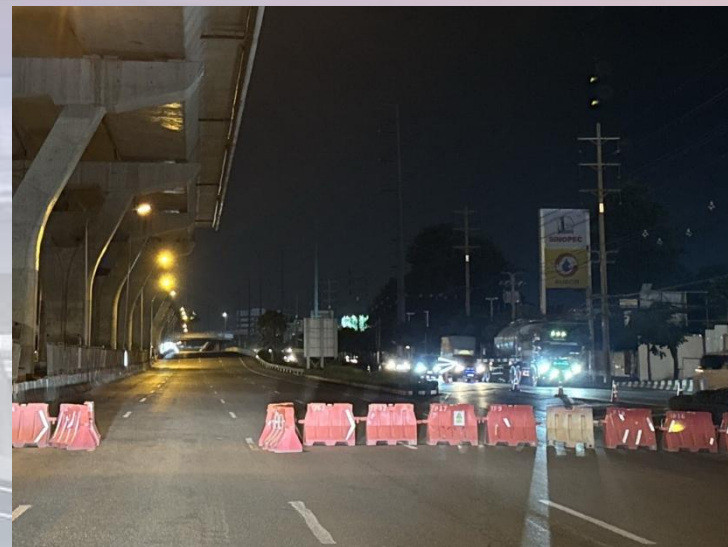
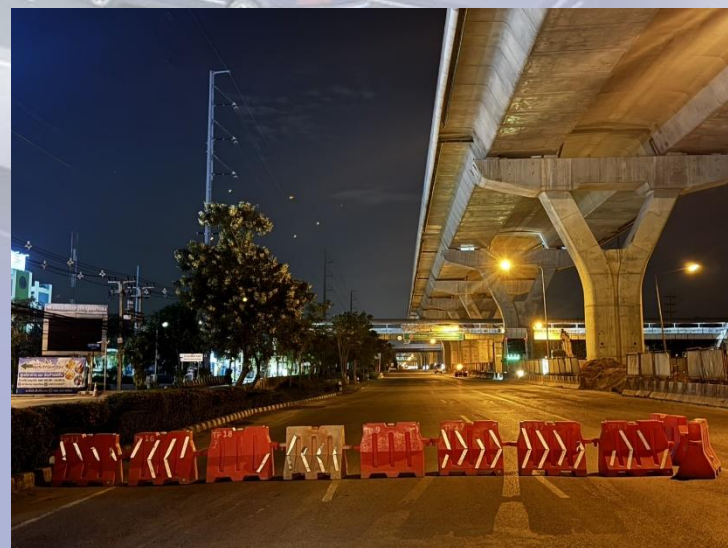
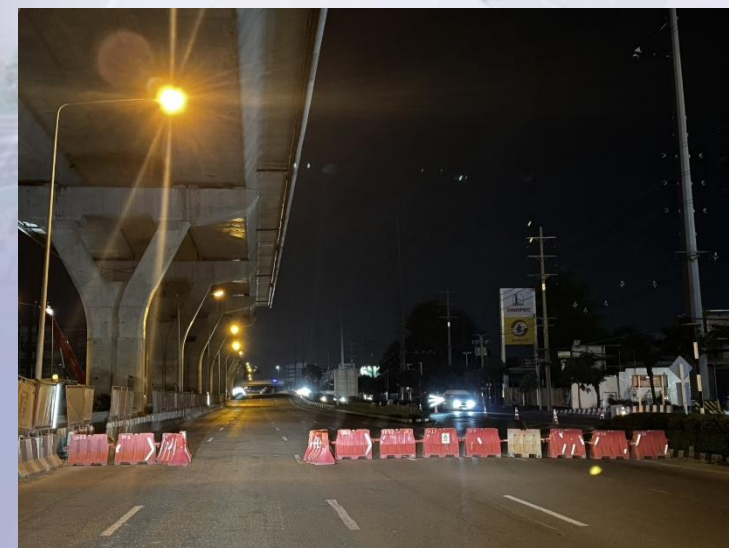
ตรวจสอบการปิดกั้นพื้นที่ชั้นที่ 2 ป้องกันรถฝ่าเข้าพื้นที่ก่อสร้างฯ
