โครงการทางพิเศษสายพระราม ๓-ดาวคะนอง-วงแหวนรอบนอก
กรุงเทพมหานคร ด้านตะวันตก สัญญาที่ ๒

ความก้าวหน้าประจำเดือนและเจ้าหน้าที่โครงการ
ผลงานเดือนมกราคม ๒๕๖๘

ครั้งที่ ๒/๒๕๖๘ (ครั้งที่ ๕๖ ของการดำเนินโครงการฯ)

CONTRACT 2 : CIVIL WORKS

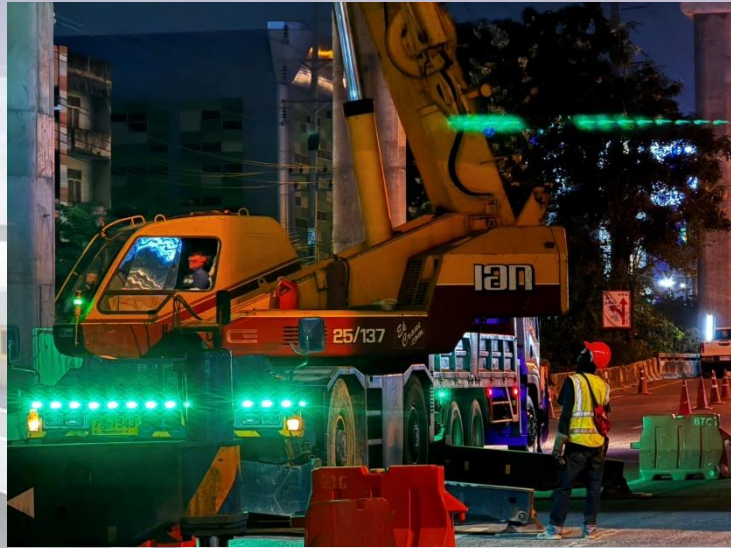
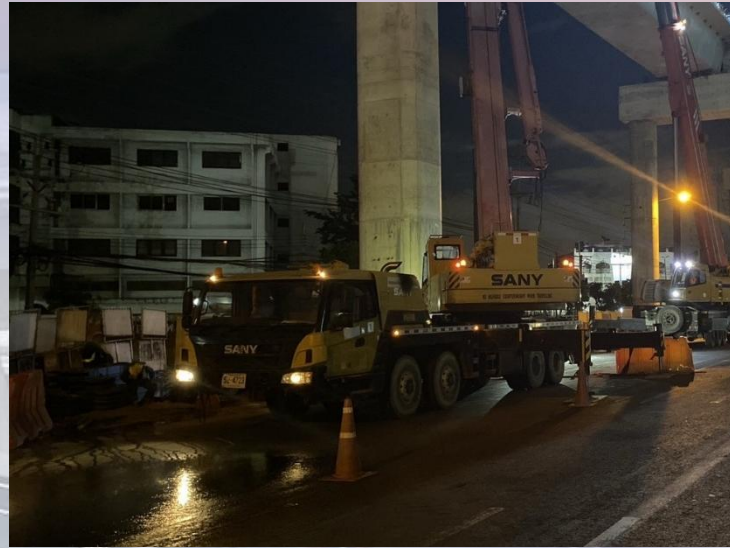
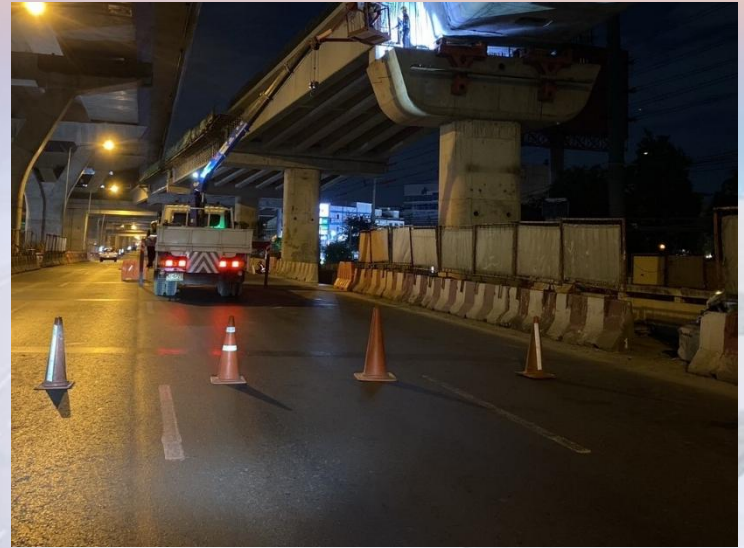
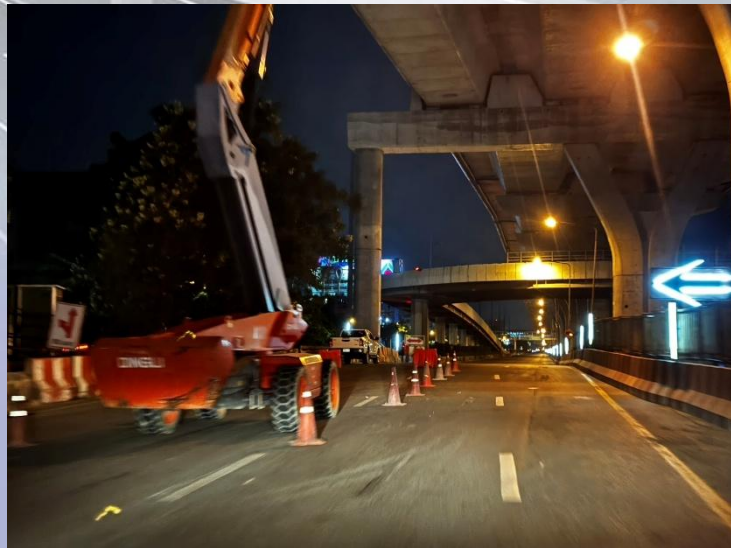
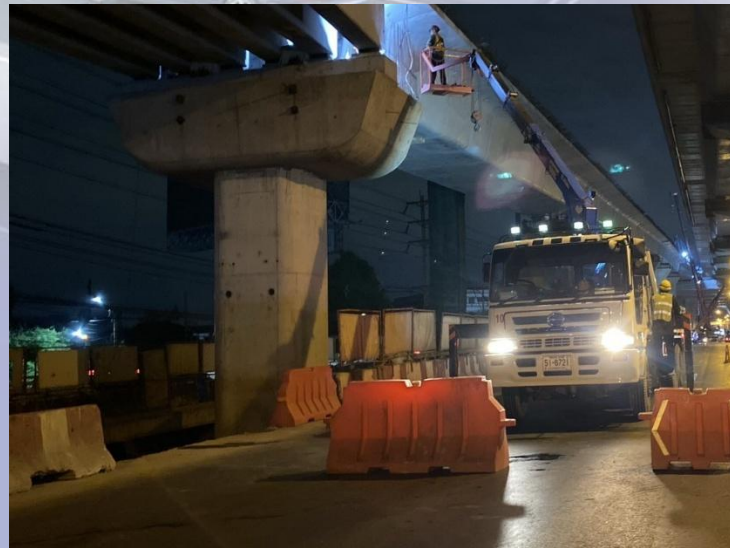
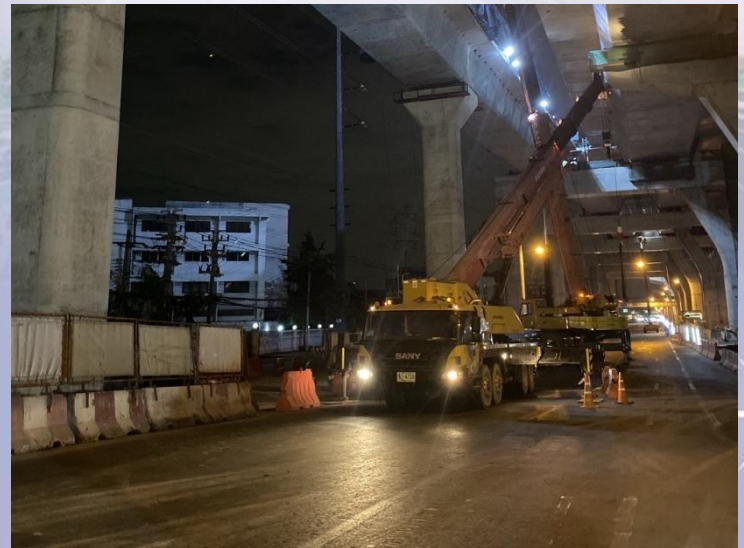
ดำเนินการตรวจสอบการปิดกั้นเครื่องจักรด้วยแบรีเออร์พลาสติก

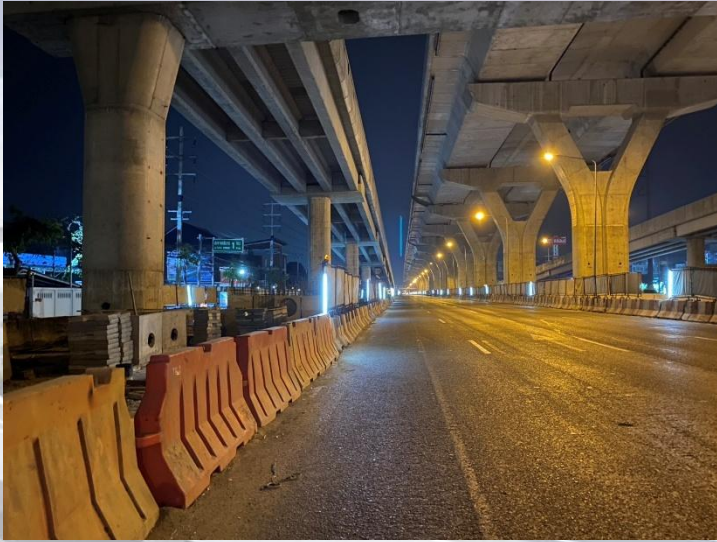
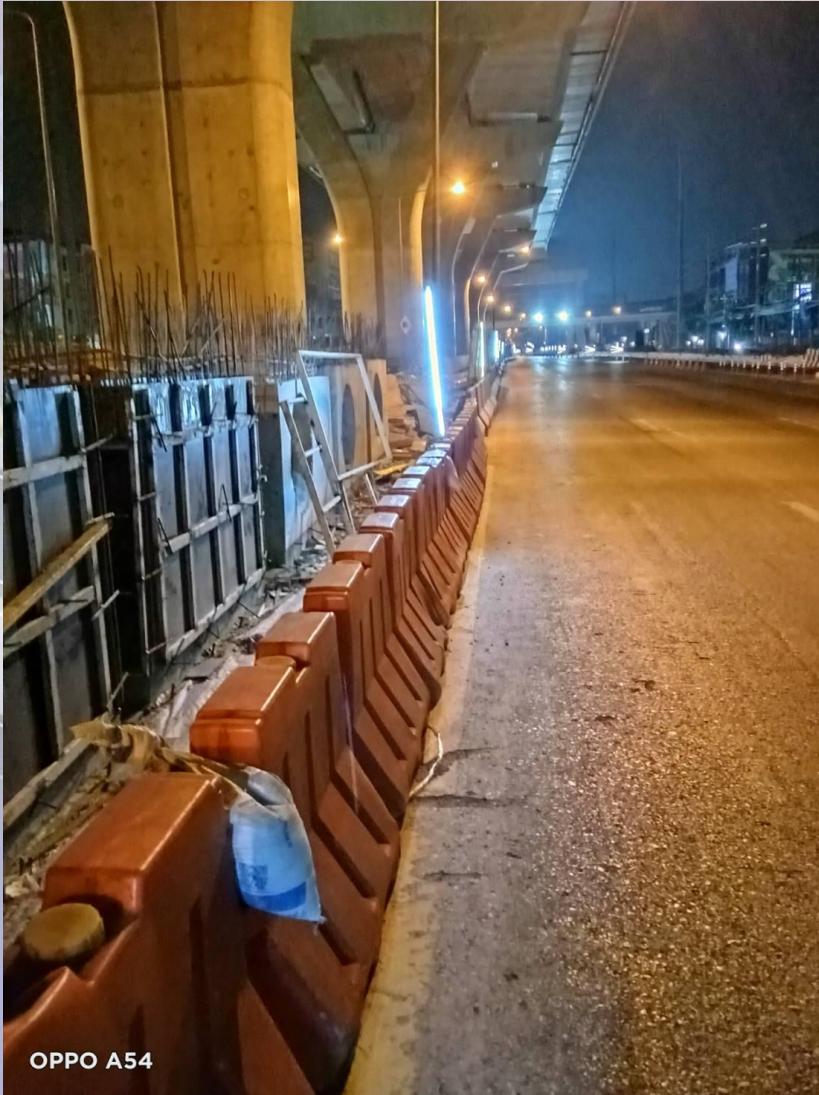
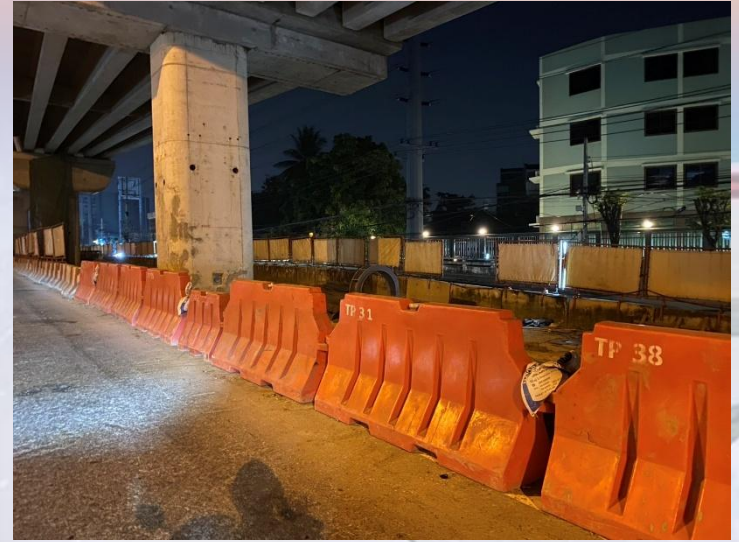
จัดให้มีการตรวจสอบพื้นที่การทำงานและแบริเออร์พลาสติกบริเวณช่องเปิด ก่อนเปิดเบียงจราจร

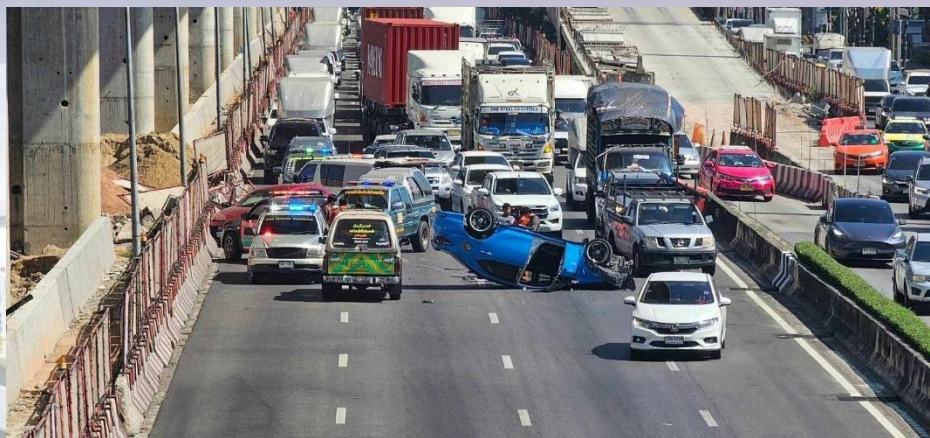
เมื่อวันที่ 11 เดือน มกราคม พ.ศ. 2568 เวลา 11.16 น. ทางหลวงหมายเลข 35 KM.5+738 ช่องทางหลักฝั่งขาออก หน้า Home pro

เกิดอุบัติเหตุ : รถเก๋งขับมาด้วยความเร็วทำการเปลี่ยนช่องจราจรกะทันหันทำให้ไปเฉี่ยวชนกับรถเก๋งอีกคัน รถพุ่งเข้าชนแบรีเออร์คอนกรีตจึงเกิดการพลิกคว่ำ เจ้าหน้าที่ตำรวจเข้าพื้นที่เพื่ออำนวยความสะดวกจราจรและคืนผิวจราจรในเวลาประมาณ 11.58 น.

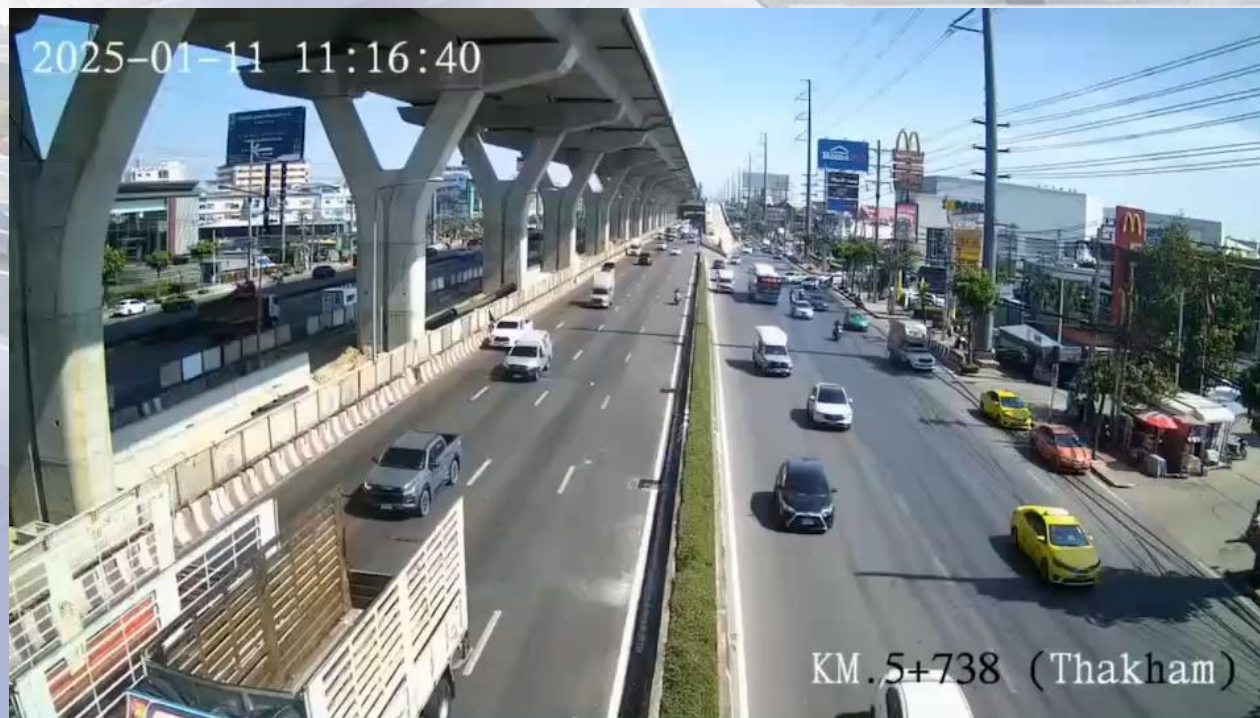
การเคลื่อนย้ายรถที่เกิดอุบัติเหตุออกจากผิวจราจร

ตัวอย่างการเกิดอุบัติเหตุที่กระทบต่อโครงการฯ

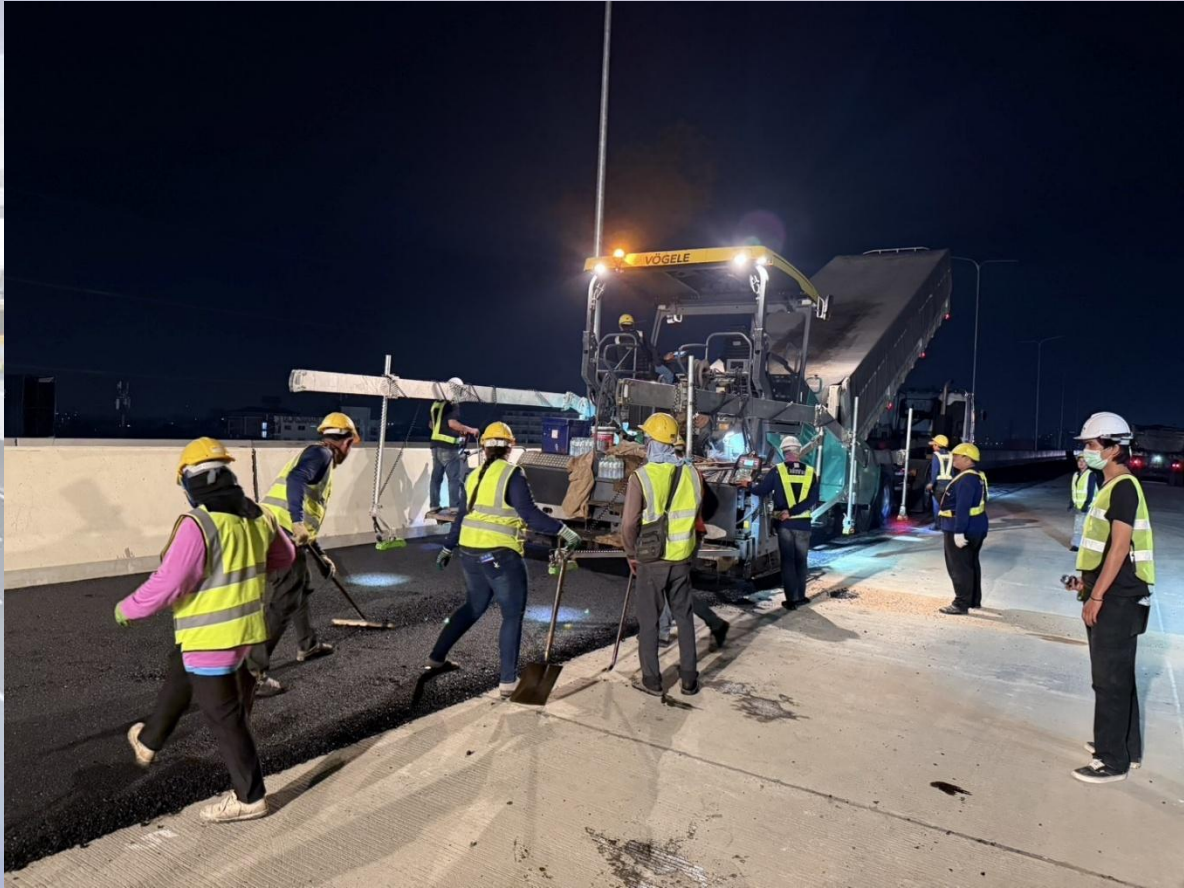
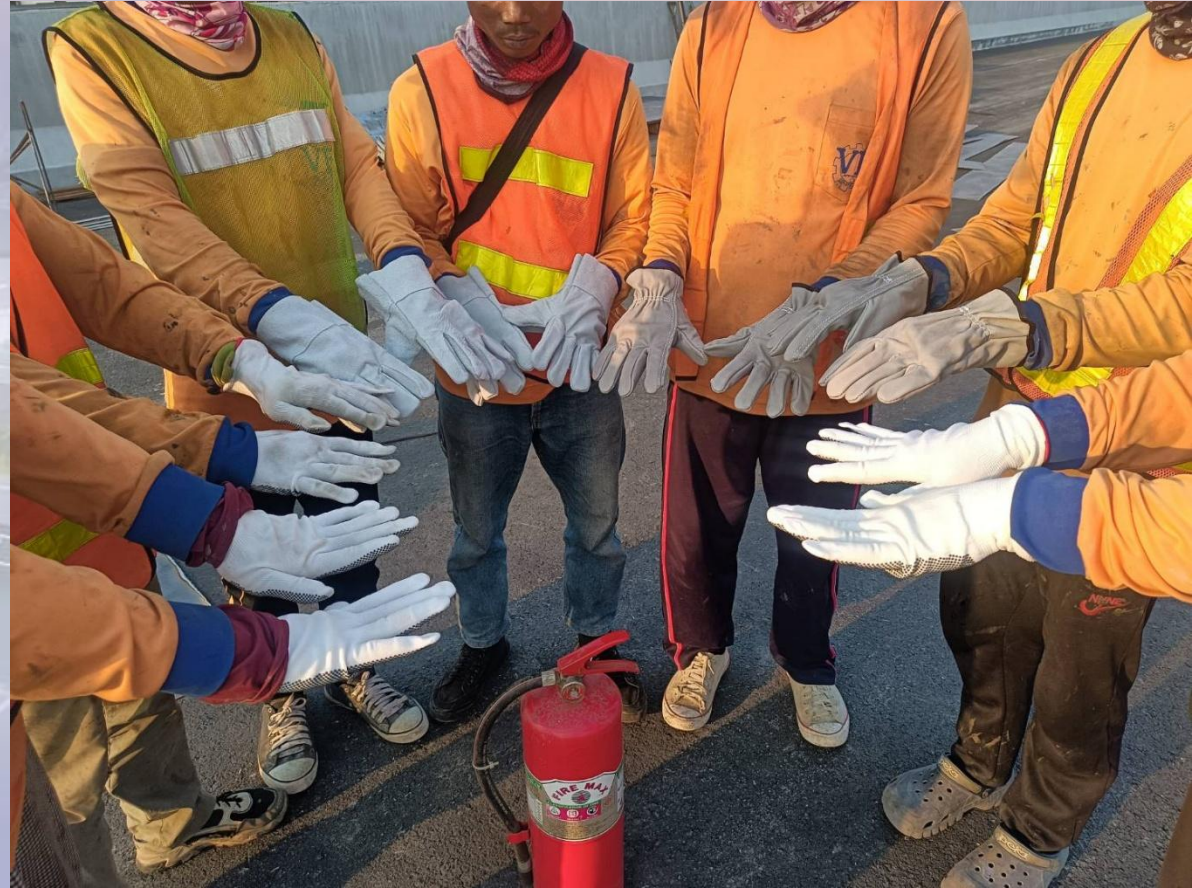
จัดให้มีการตรวจสอบการสวมใส่อุปกรณ์คุ้มครองความปลอดภัยส่วนบุคคล PPE ที่เหมาะสมกับลักษณะงาน

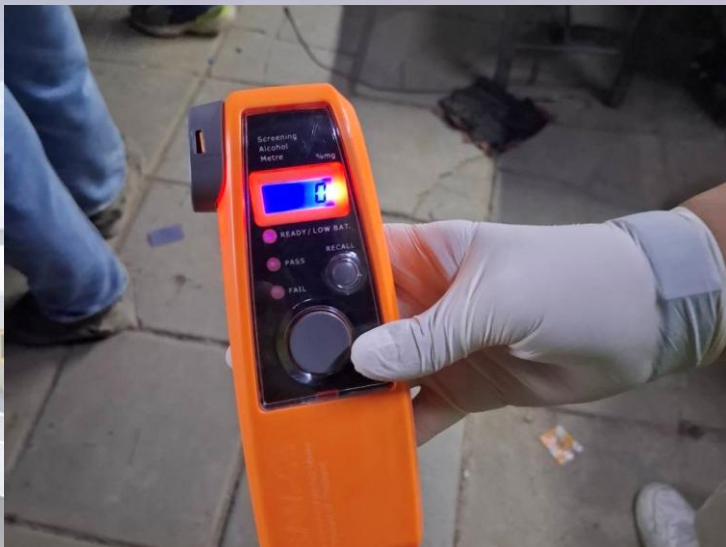
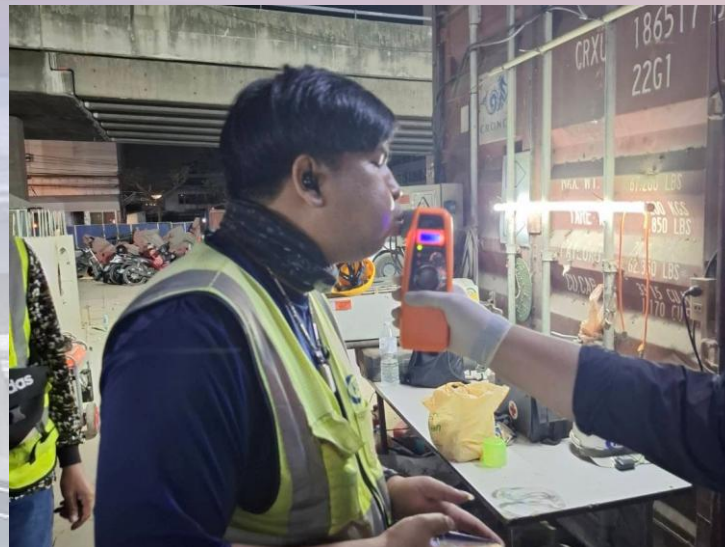
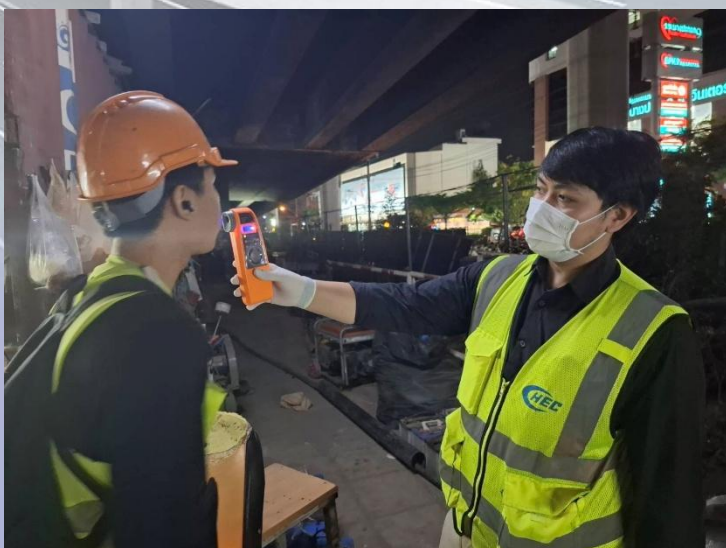
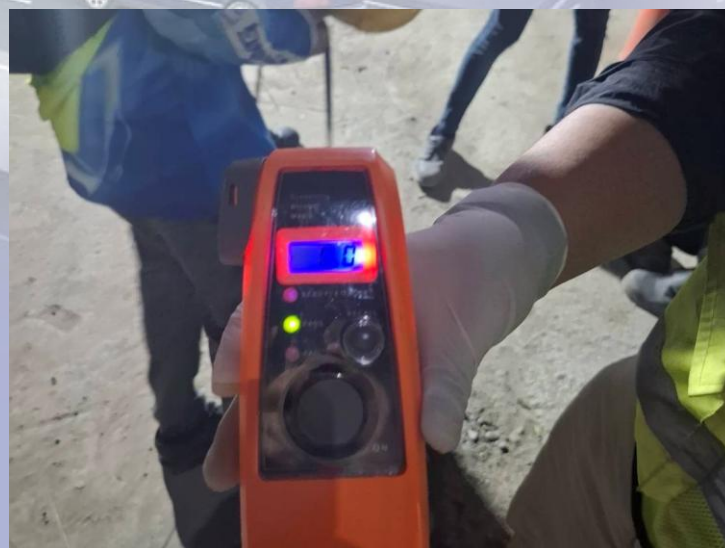
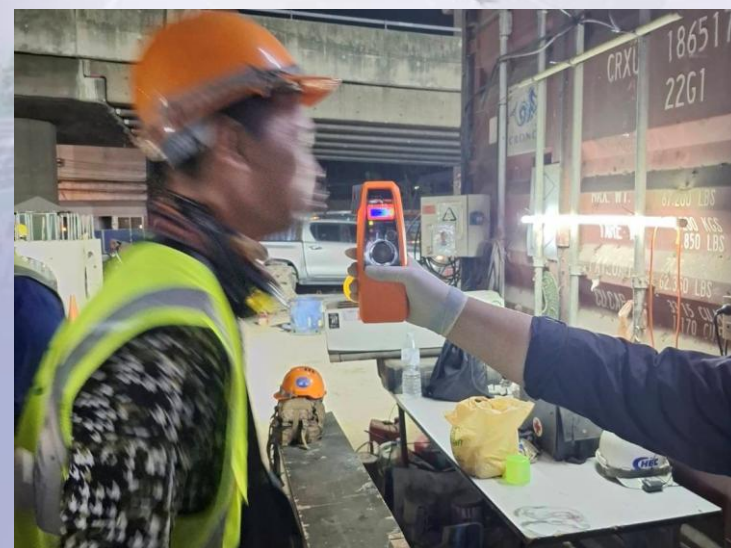
จัดให้มีการตรวจวัดแอลกอฮอล์ก่อนเริ่มปฏิบัติงาน

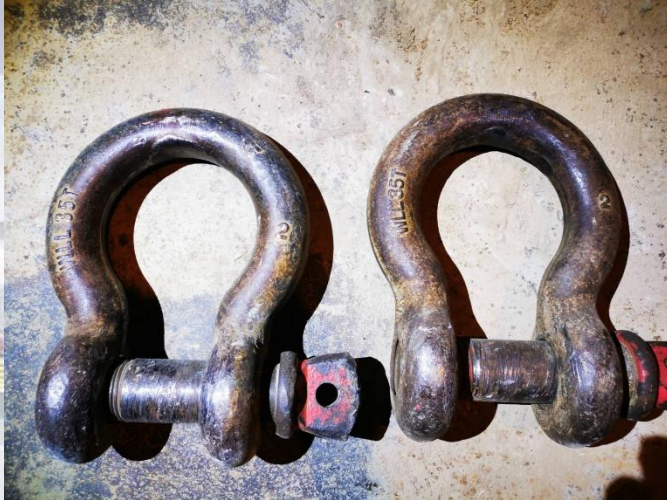
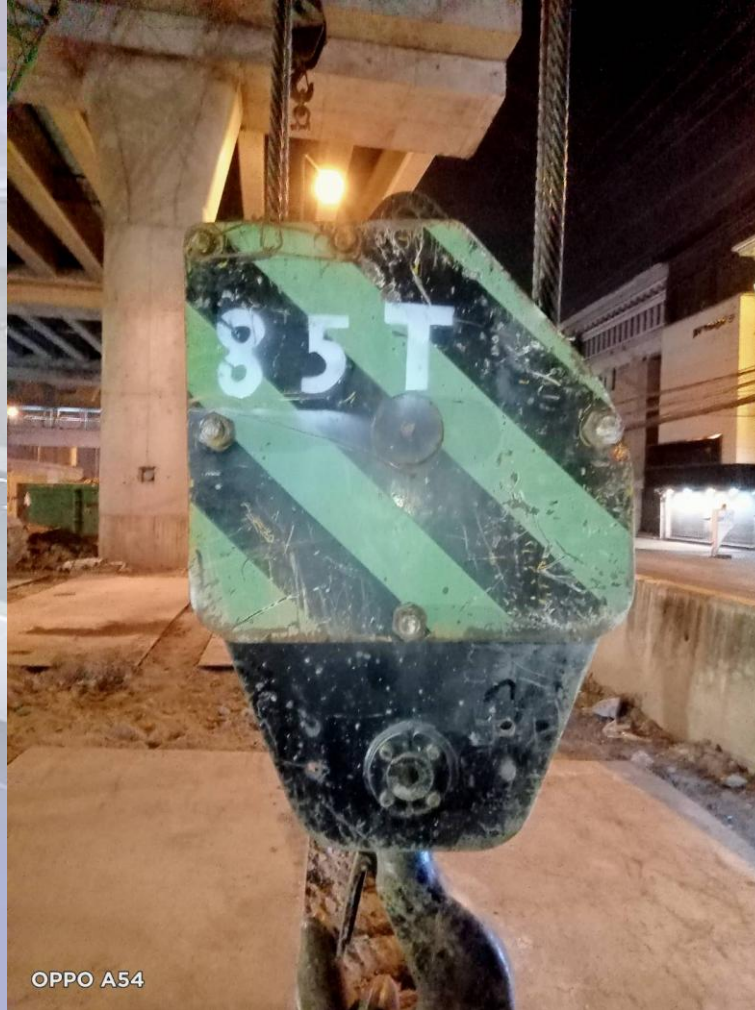
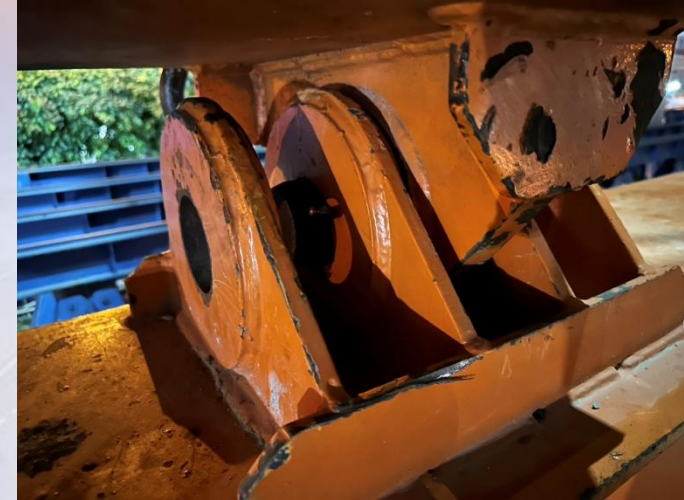
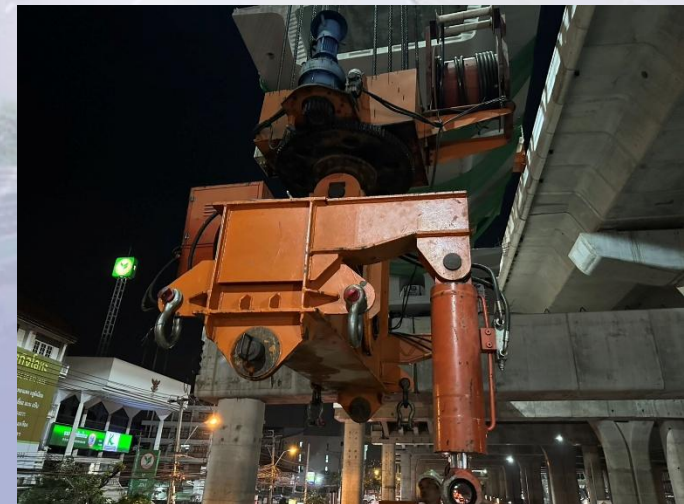
การตรวจสอบอุปกรณ์การยก (สลิง สเก็น โช้ รอก อื่นๆ)

ตรวจสอบสภาพความพร้อมใช้งานอุปกรณ์การยก

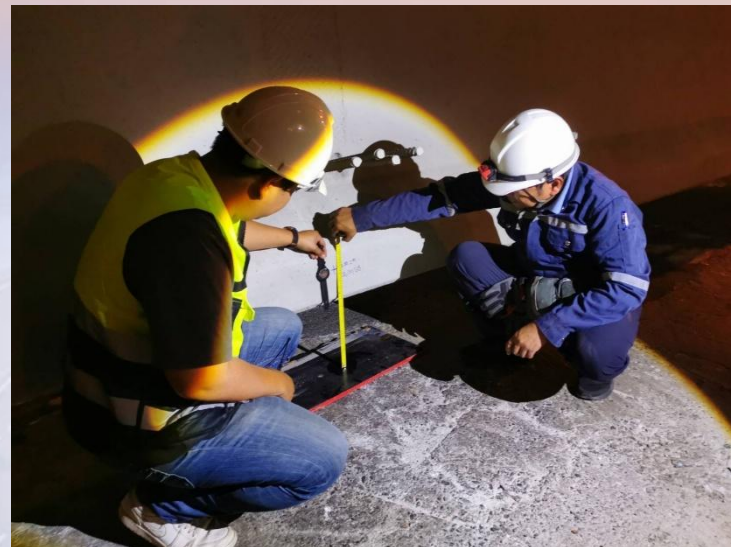
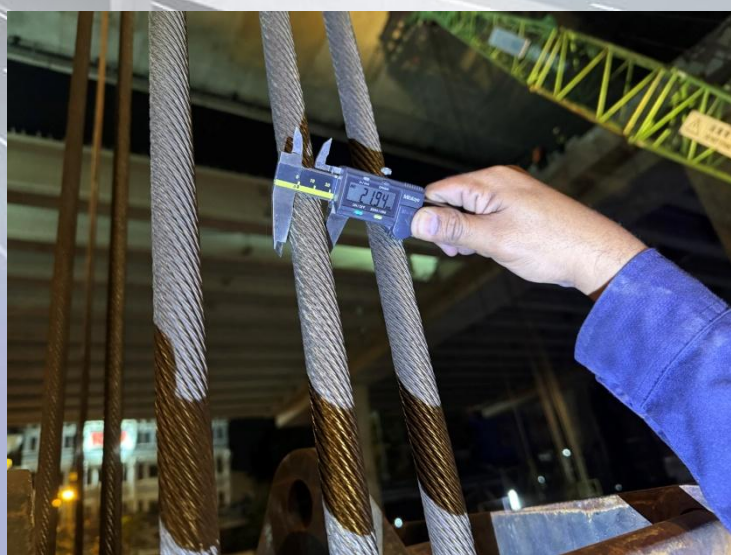
จัดให้มีการตรวจสอบเครื่องจักรภายในโครงการก่อสร้างฯ (ปจ.2)

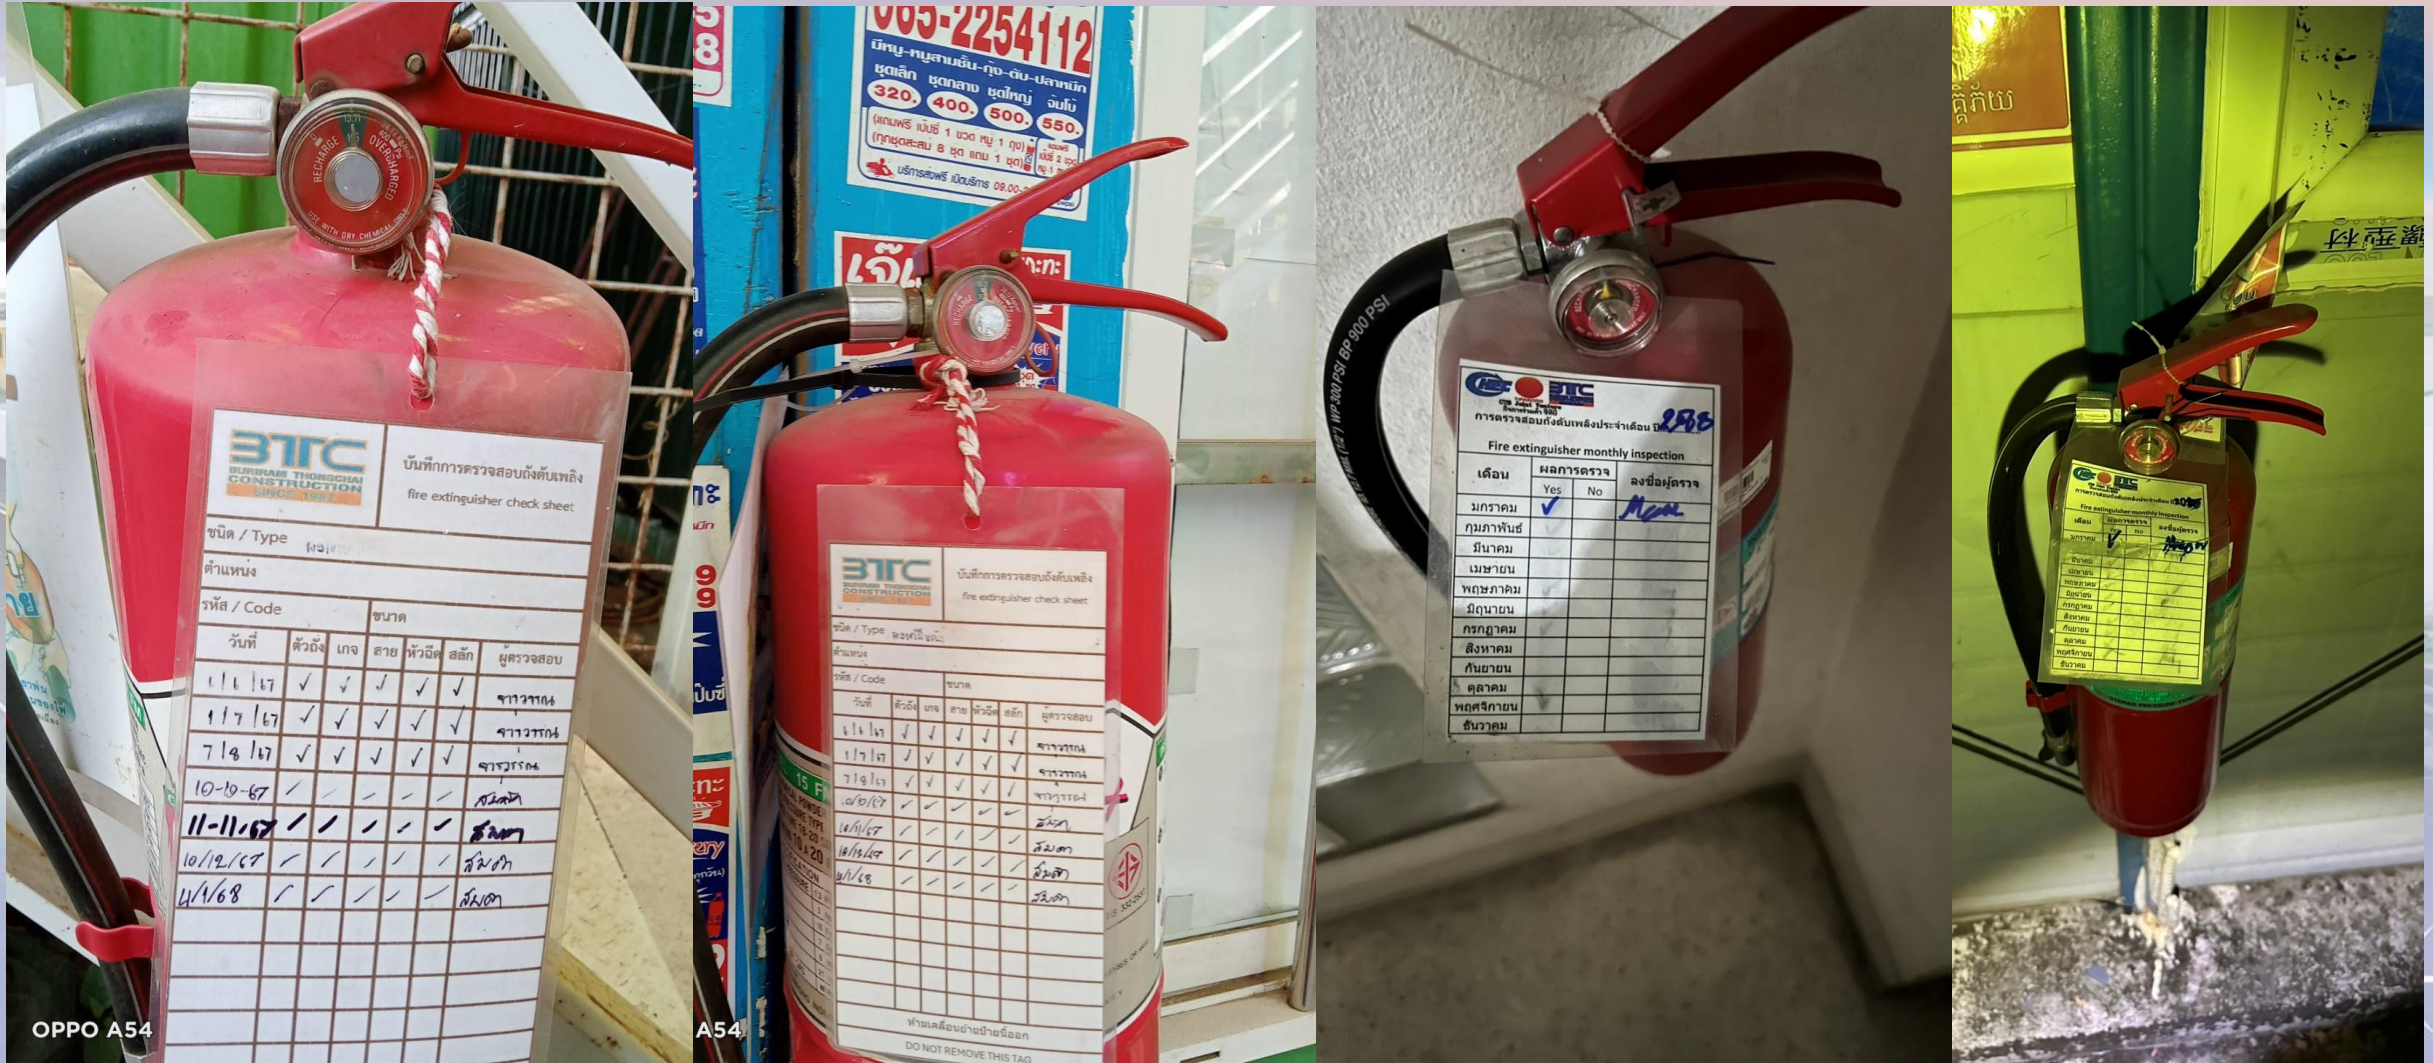
จัดให้มีการตรวจสอบระดับเพลิง

การตรวจสอบถังดับเพลิงประจำเดือน

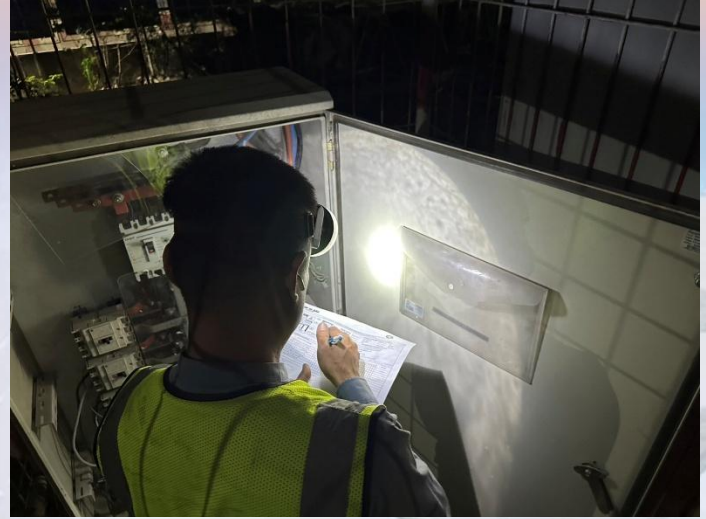
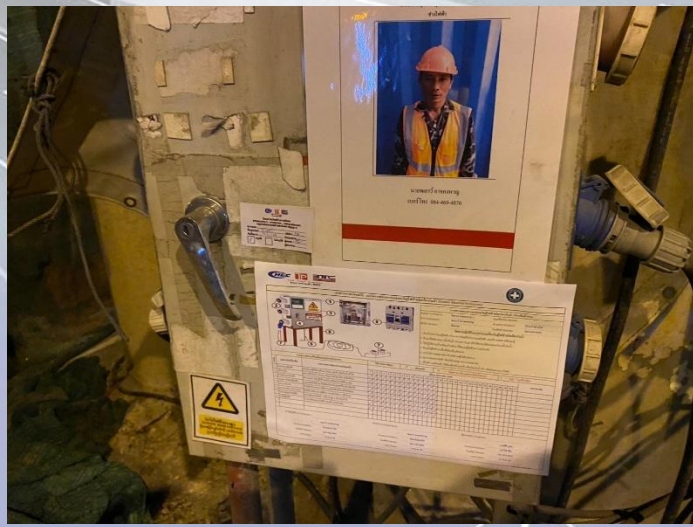
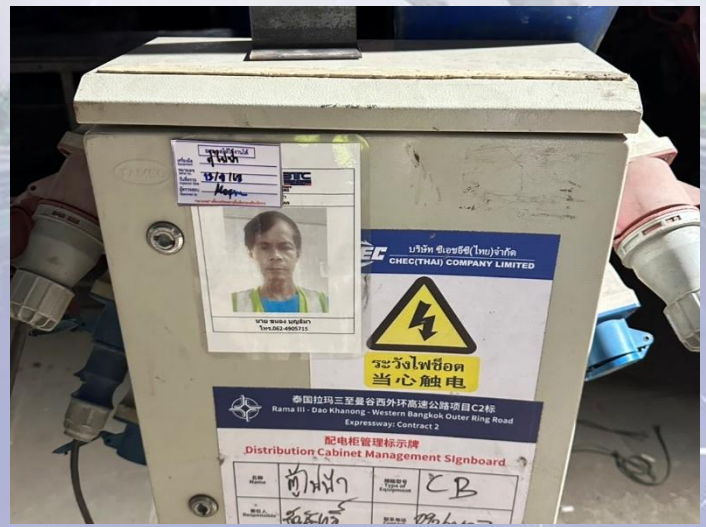
จัดให้มีการตรวจสอบตู้ไฟฟ้า

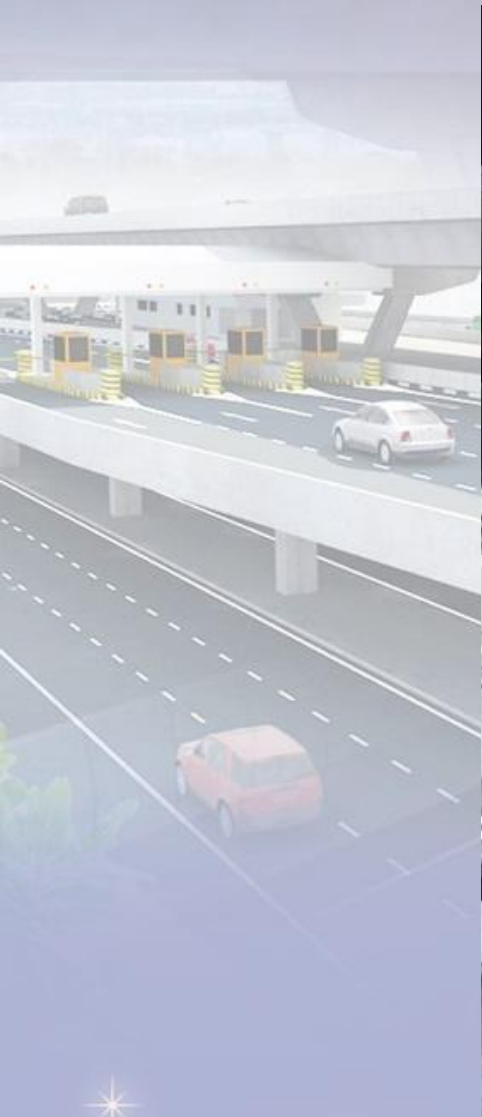
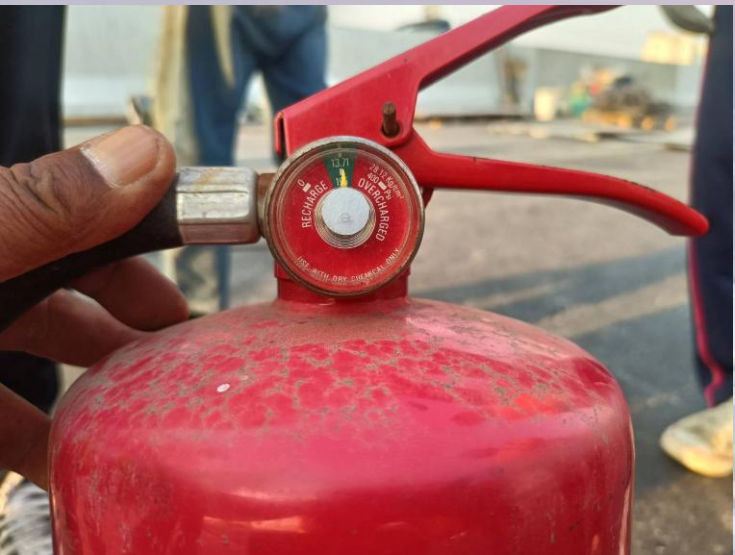
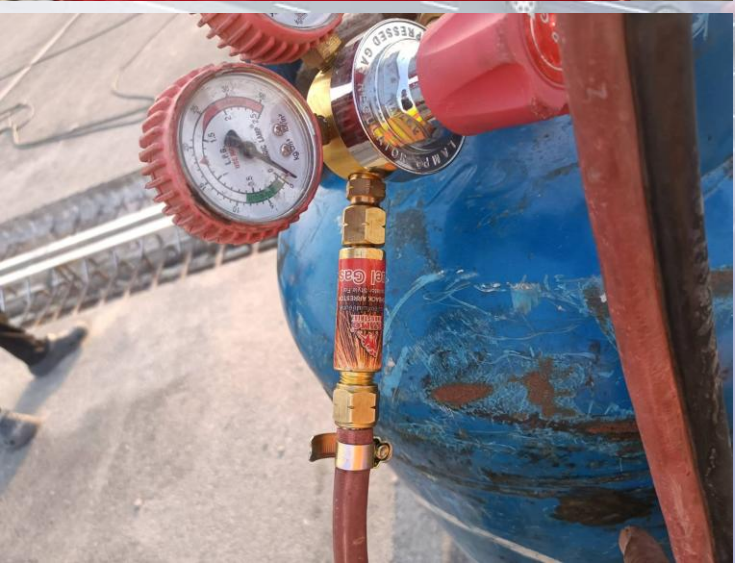
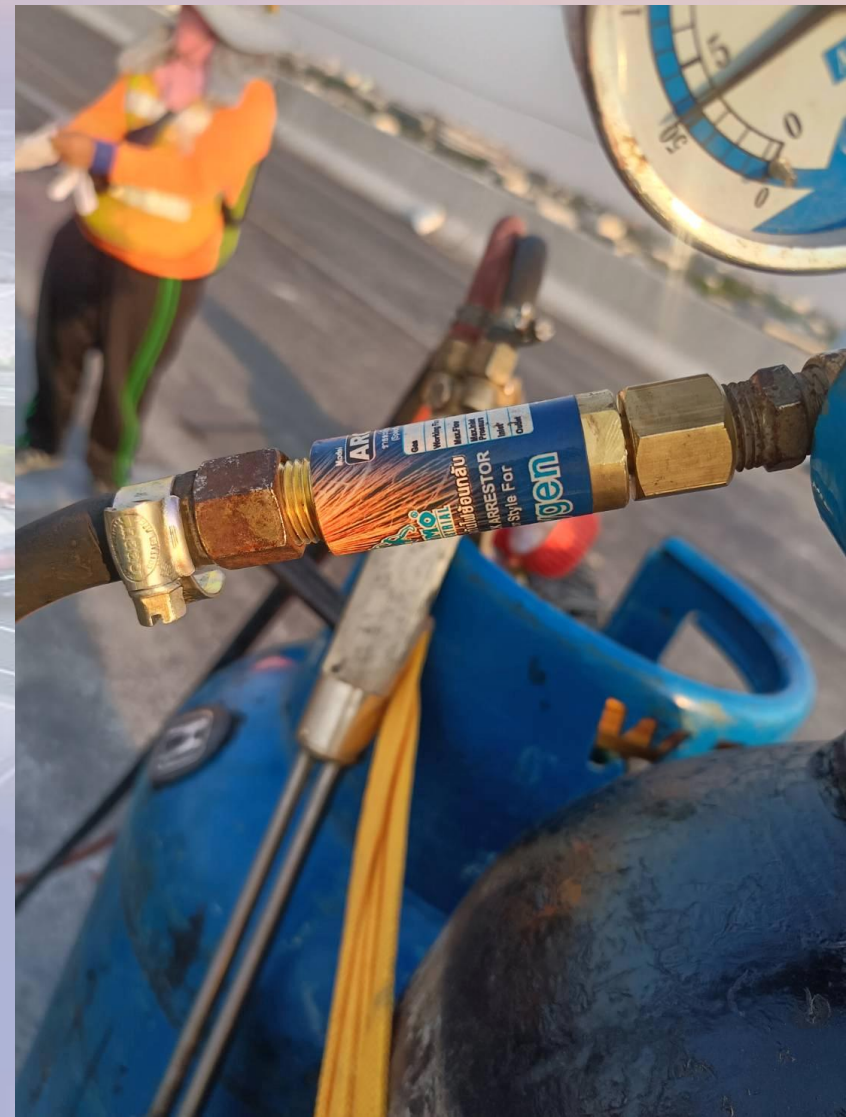
จัดให้มีการติดตั้งอุปกรณ์ป้องกันไฟย้อนกลับของถังลม-ถังแก๊ส

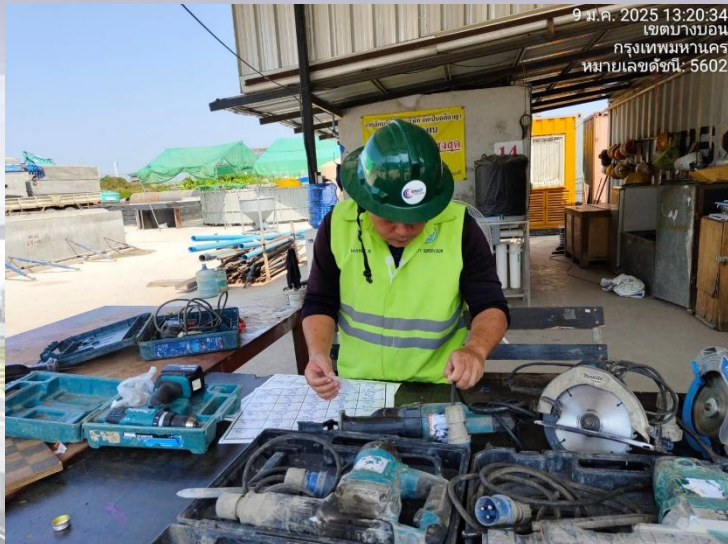
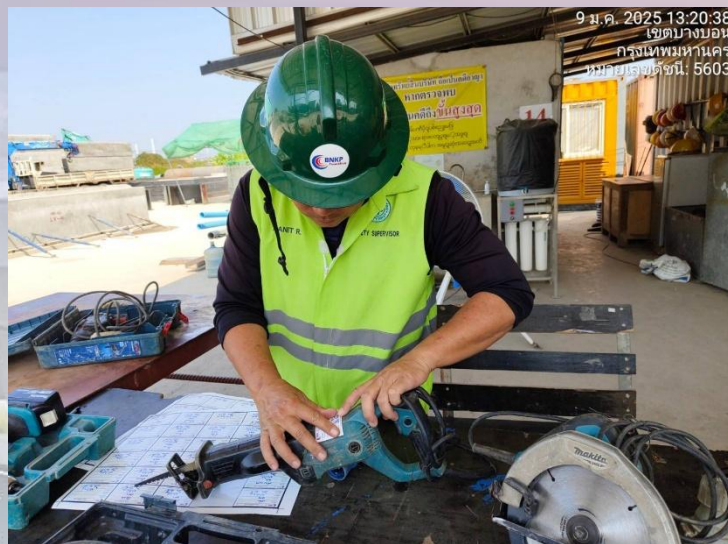
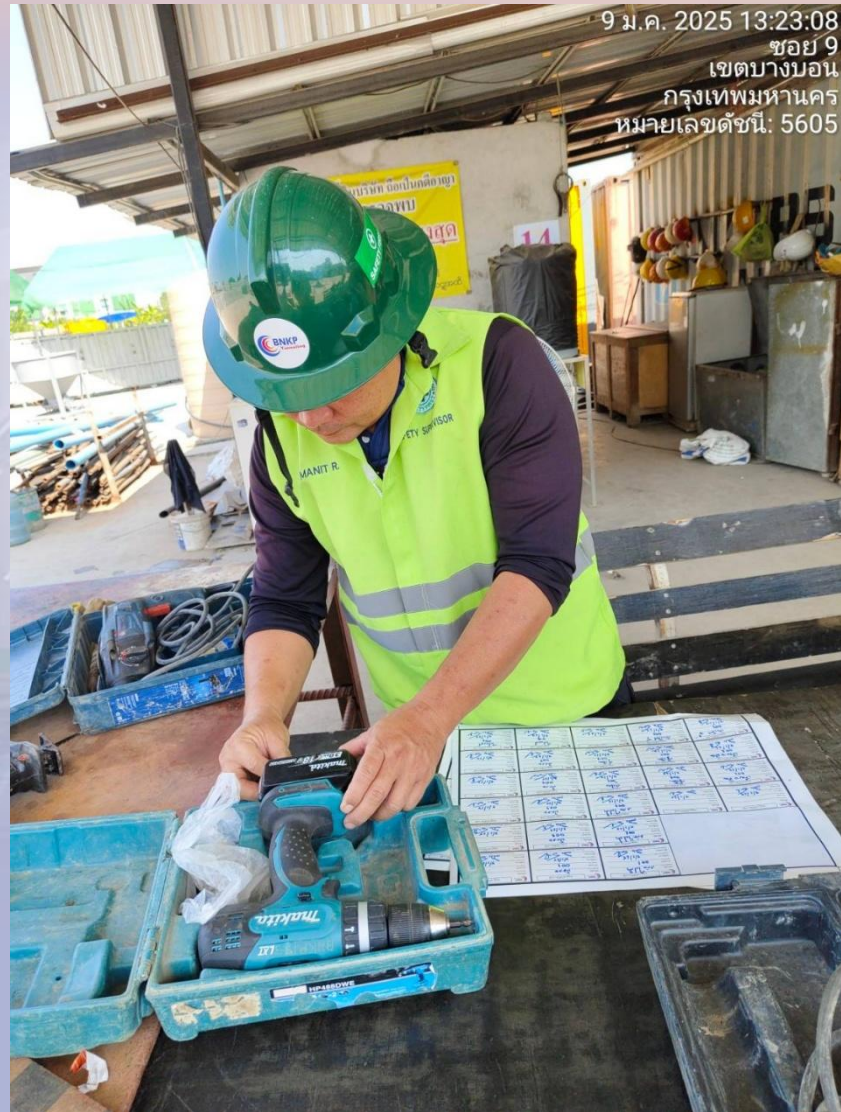
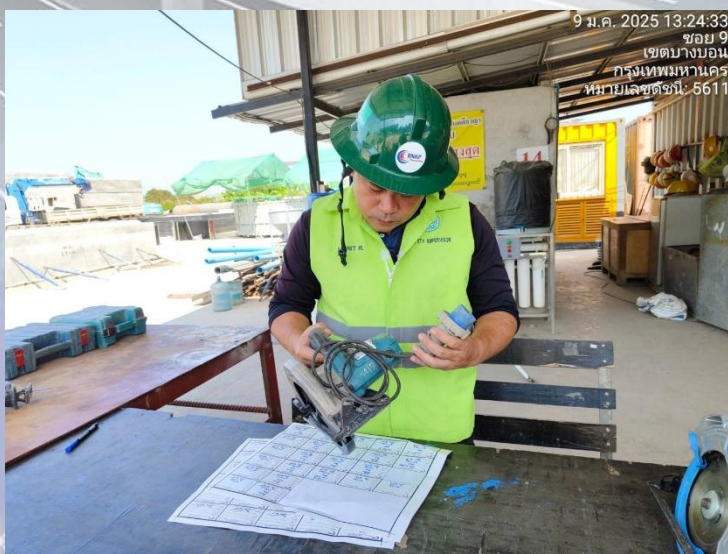
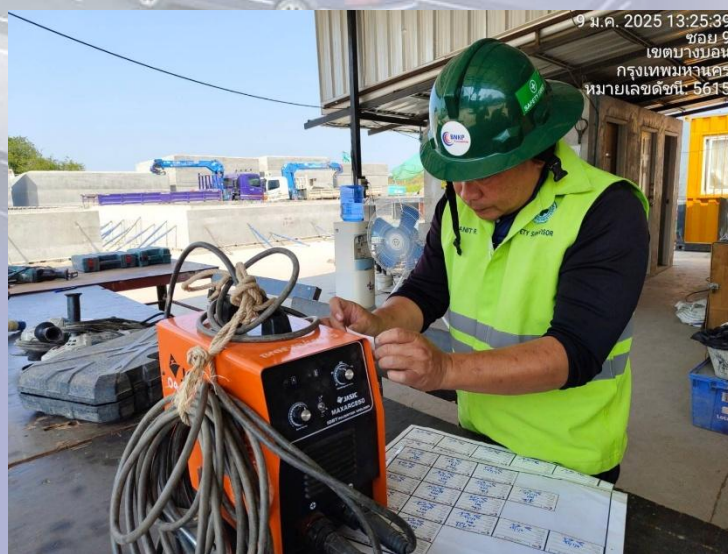
จัดให้มีตรวจเช็คอุปกรณ์ไฟฟ้าภายในโครงการก่อสร้างฯ

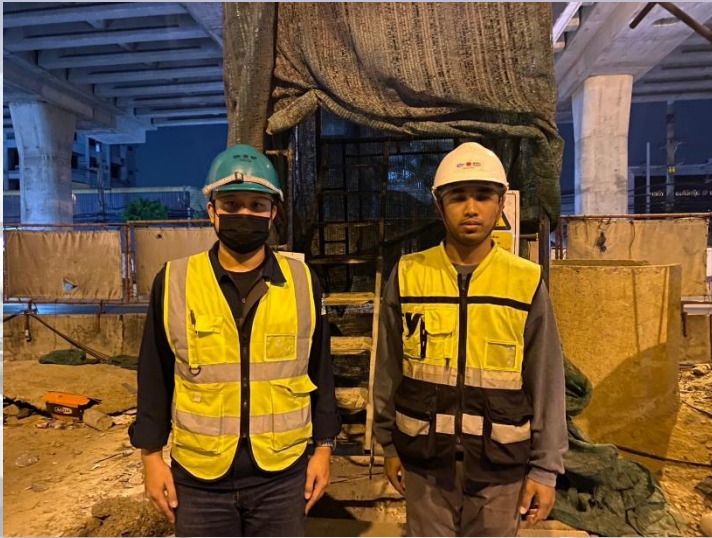
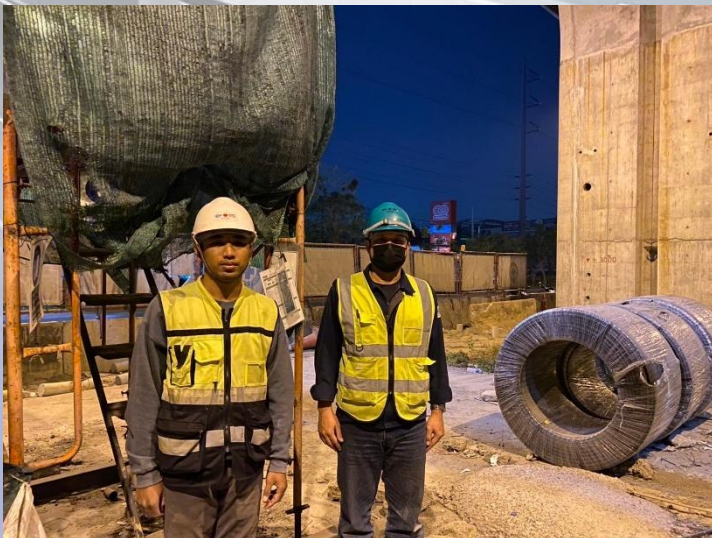
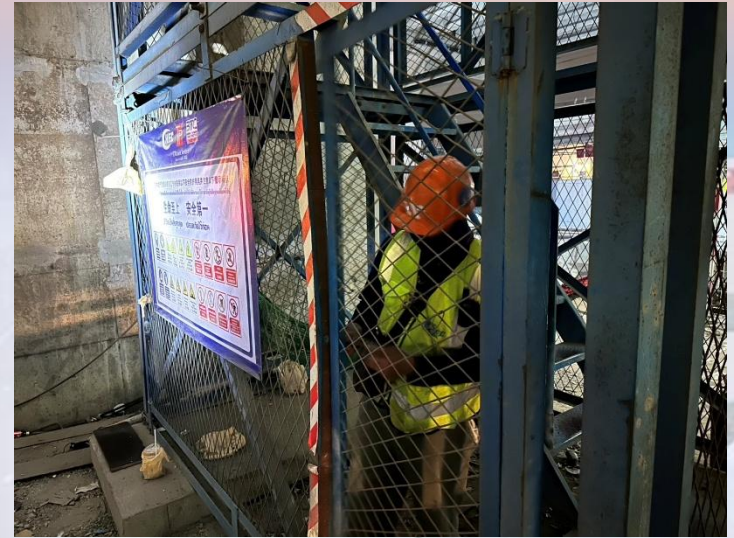
จัดให้มีการตรวจสอบนั่งร้านร่วมกับวิศวกรโครงการฯ
