โครงการทางพิเศษสายพระราม ๓-ดาวคะนอง-วงแหวนรอบนอก
กรุงเทพมหานคร ด้านตะวันตก สัญญาที่ ๒

ความก้าวหน้าประจำเดือนและเจ้าหน้าที่โครงการ
ผลงานเดือนมกราคม ๒๕๖๘

ครั้งที่ ๒/๒๕๖๘ (ครั้งที่ ๕๖ ของการดำเนินโครงการฯ)

CONTRACT 2 : CIVIL WORKS

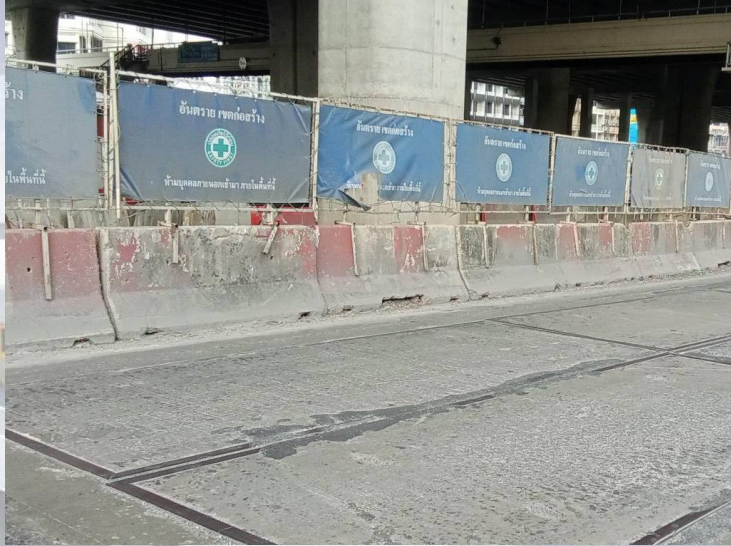
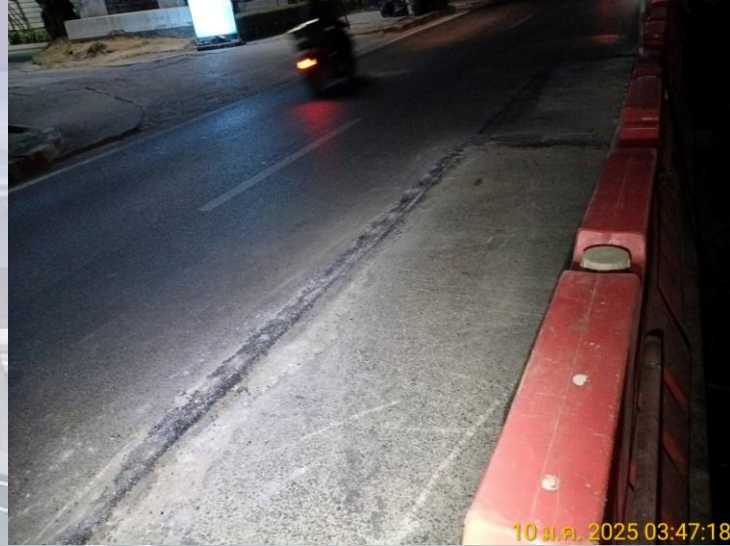
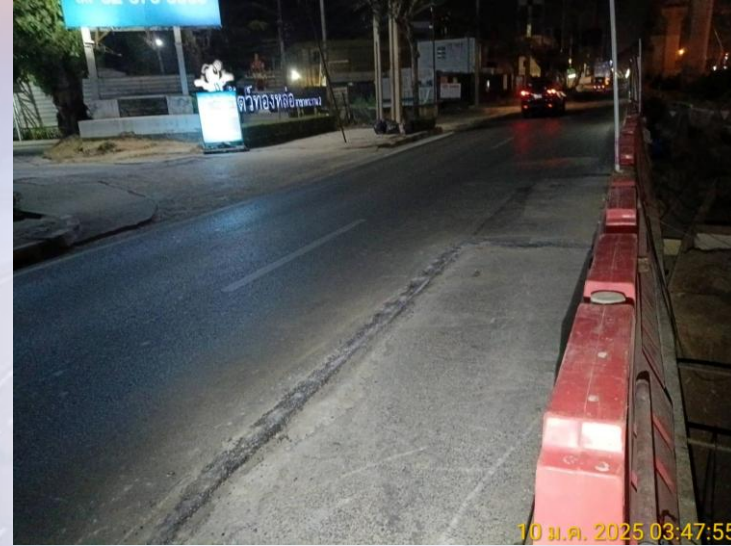
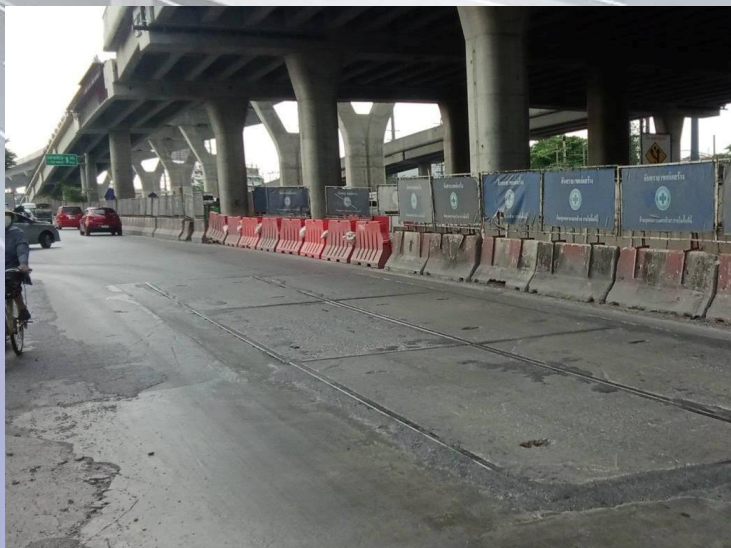
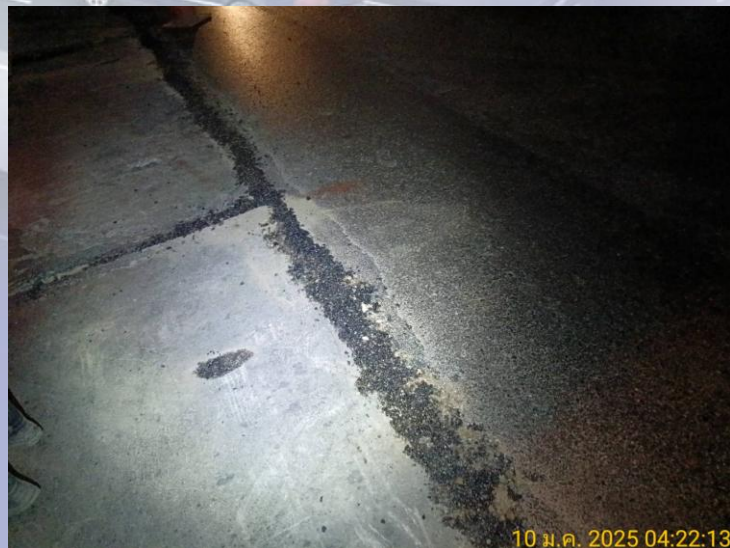
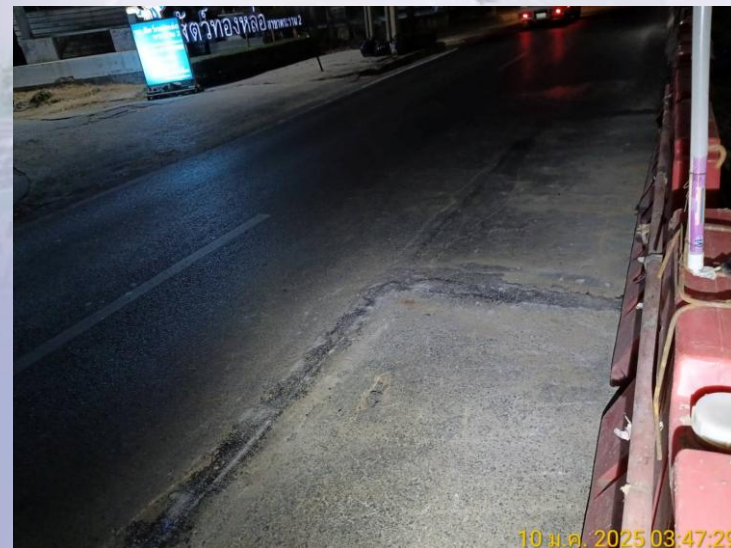
จัดให้มีการตรวจสอบฝ่าบ่องานสาธารณูปโภค (ช่วงกลางวัน - ก่อนเปิดเบี่ยงจราจร)

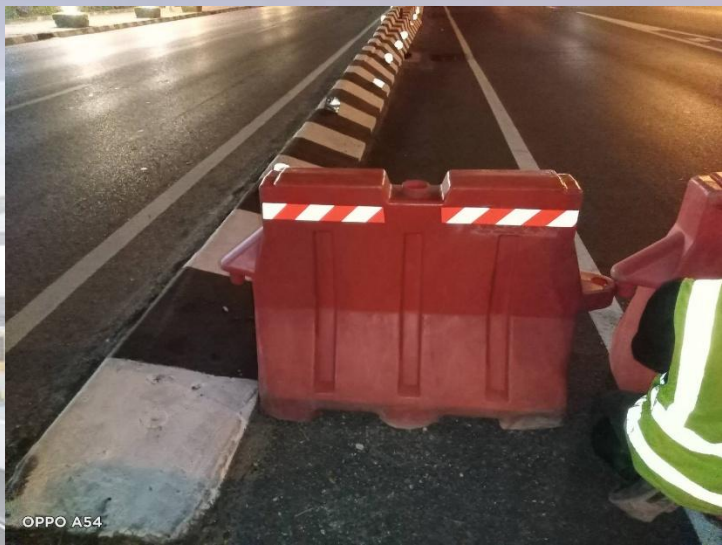
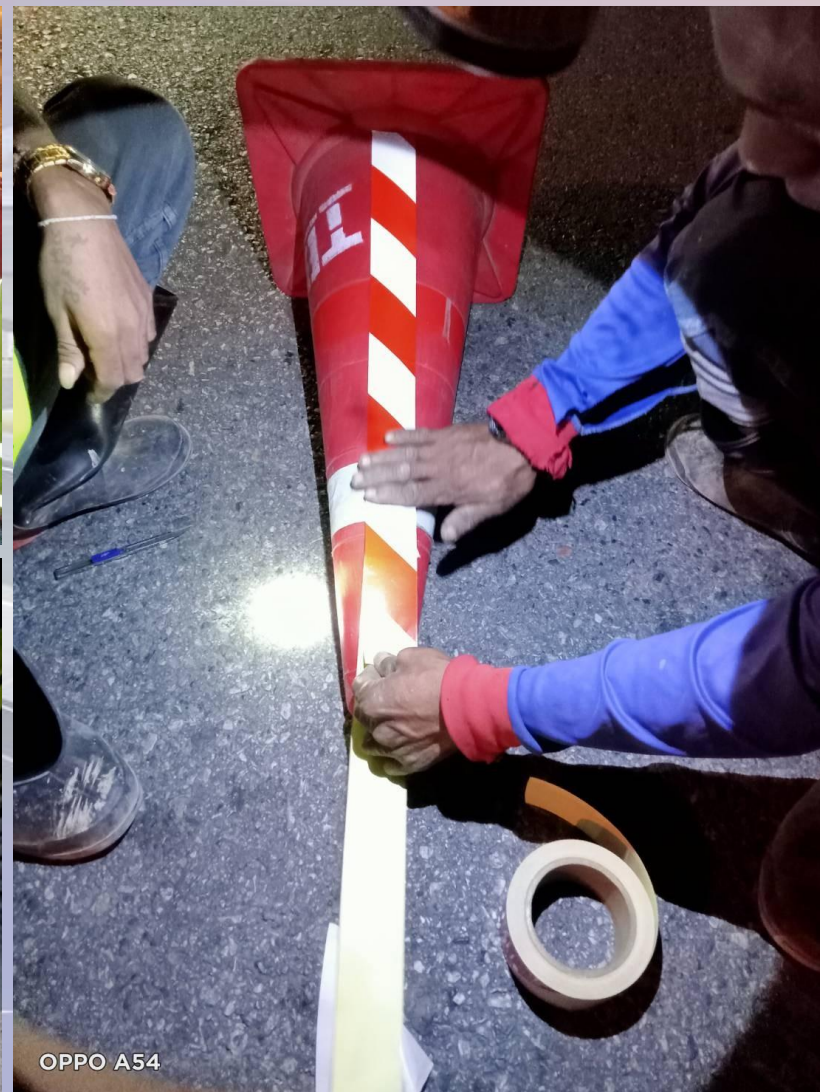
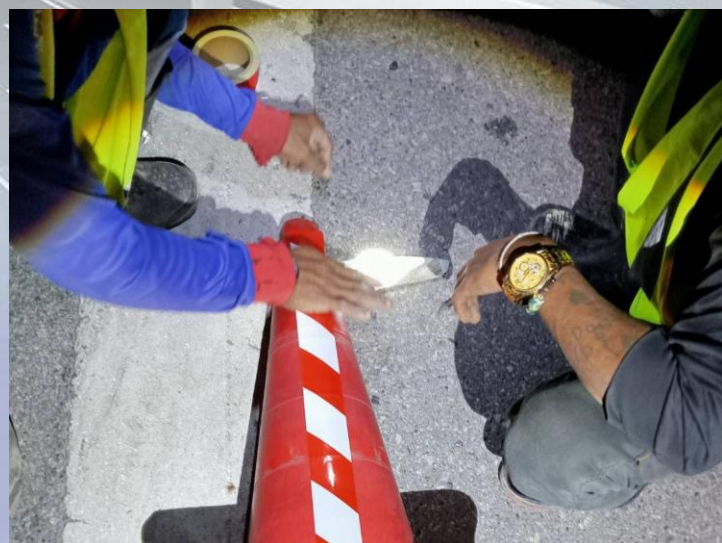
จัดให้มีการติดแถบสะท้อนแสงกรวยจราจร

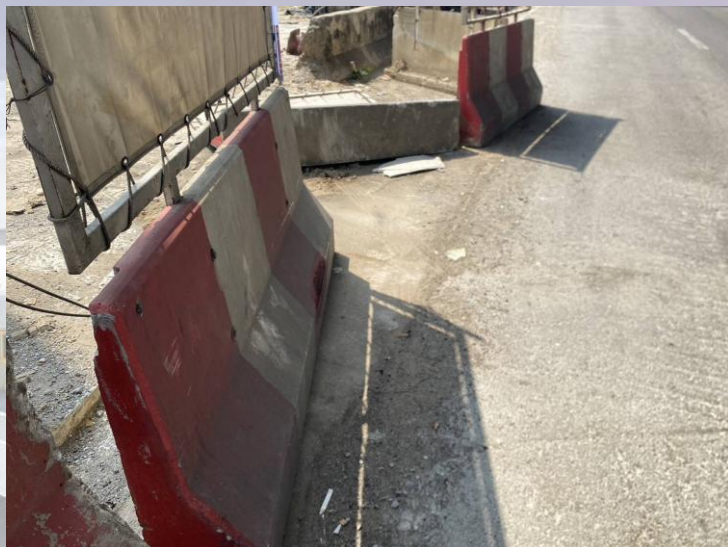
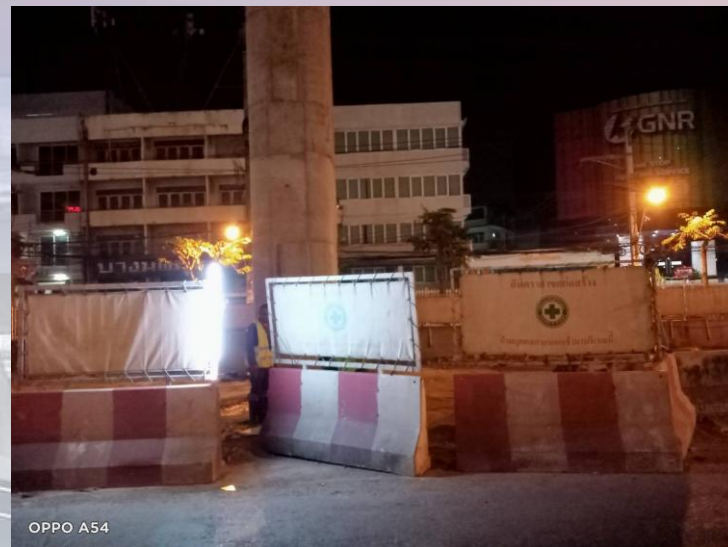
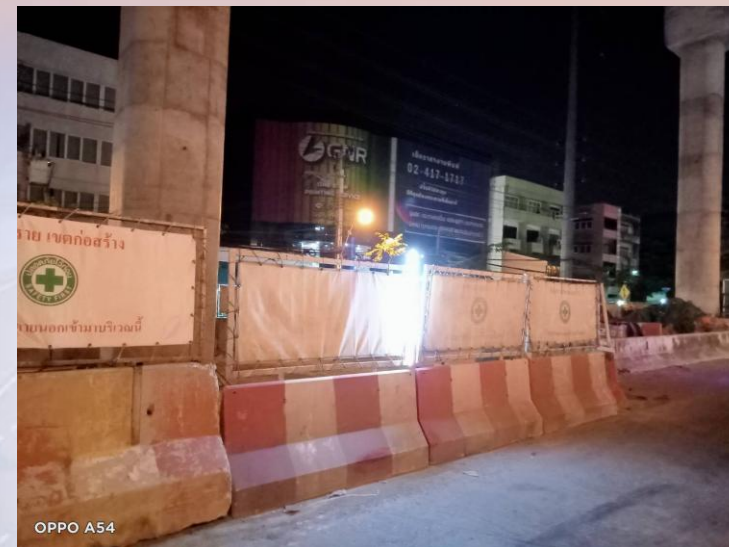
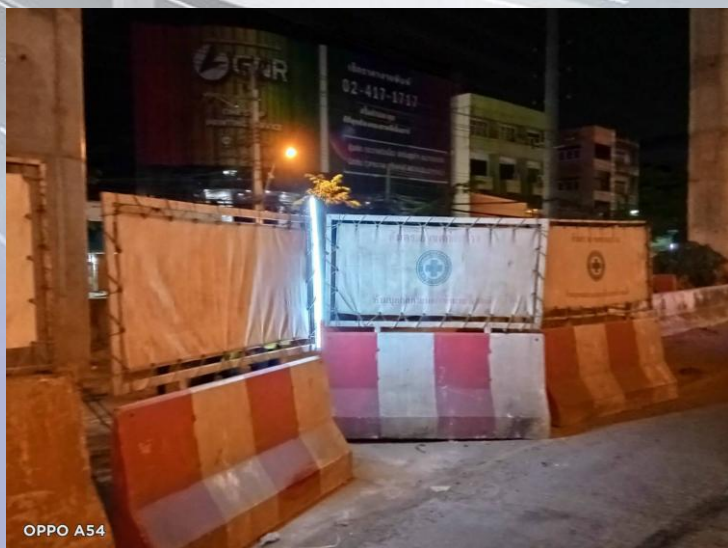
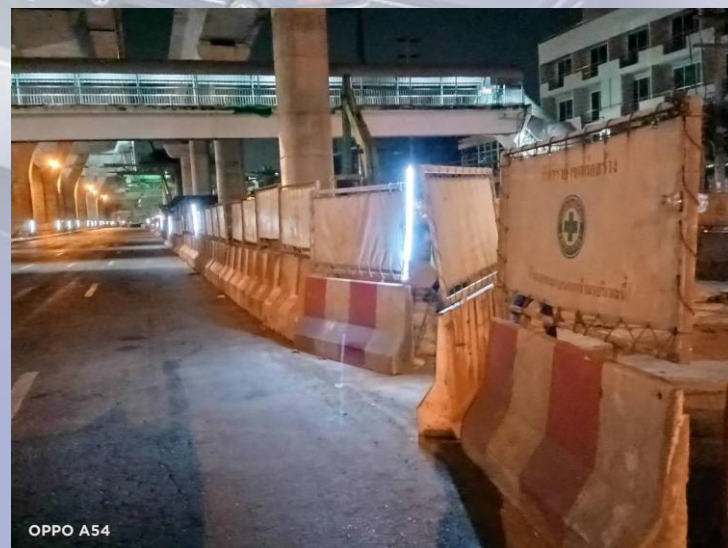
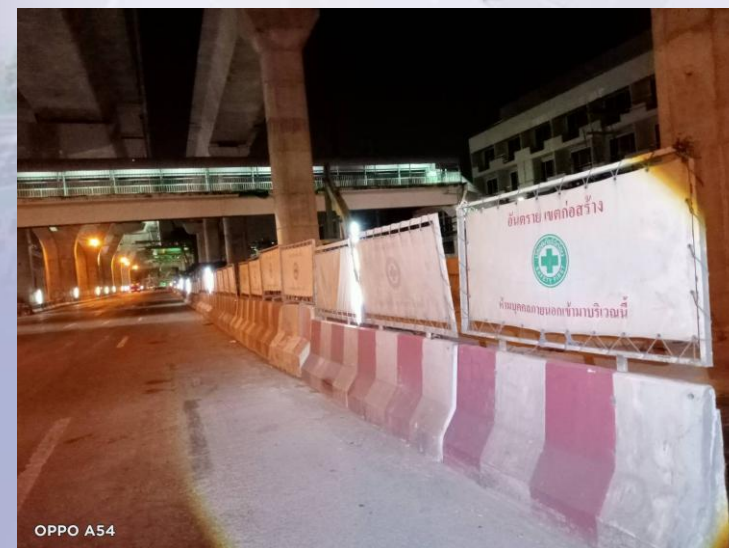
จัดให้มีการปรับขยับแนวเบริเออร์คอนกรีต

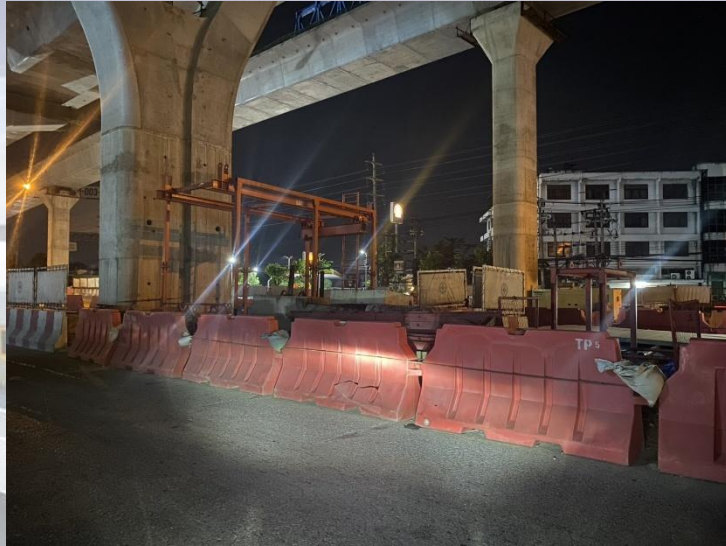
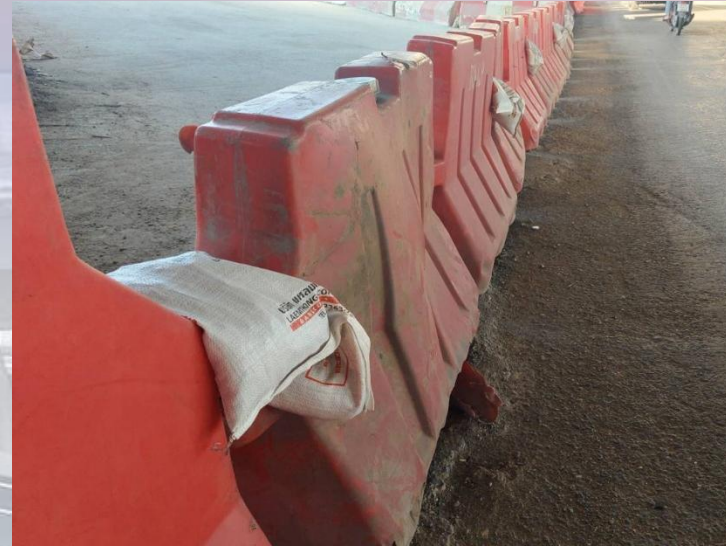
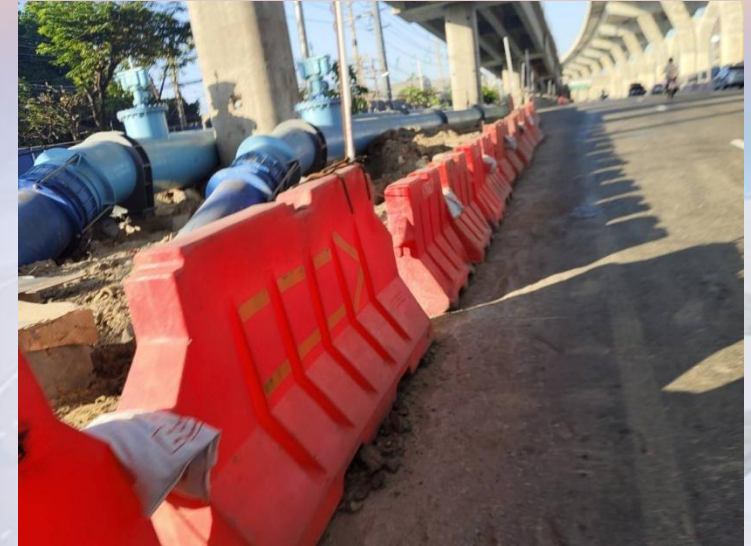
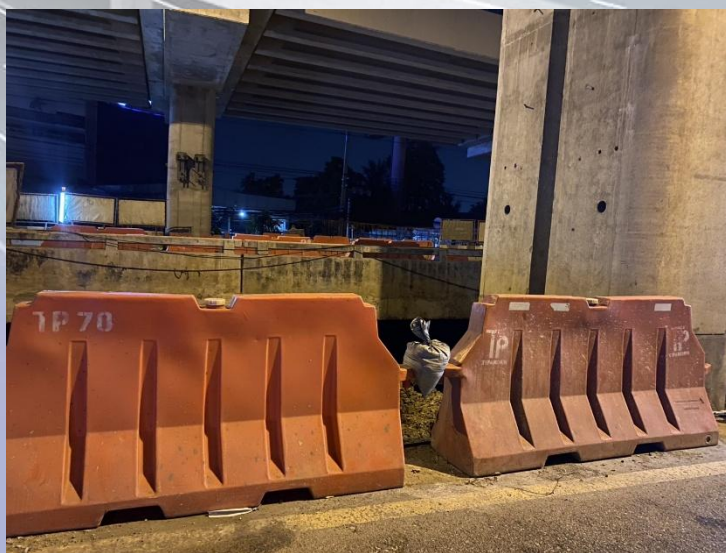
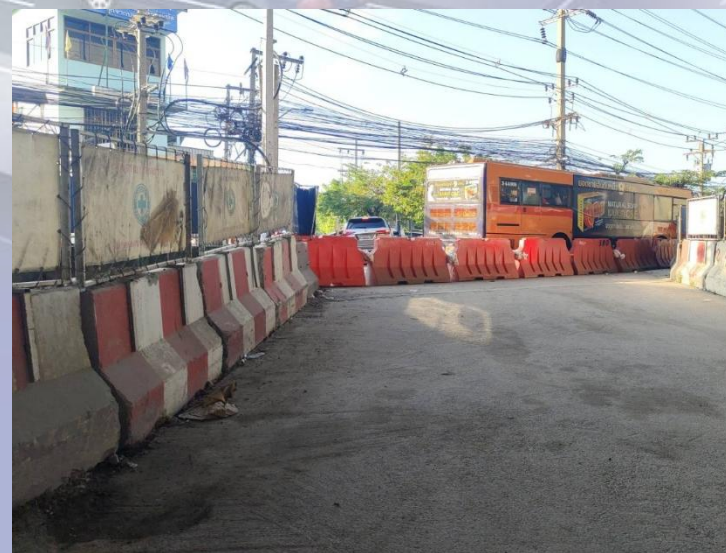
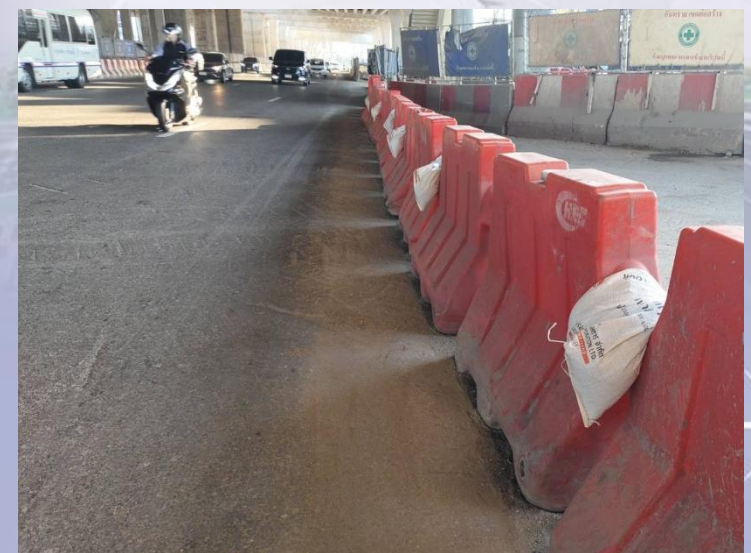
จัดให้มีการเติมทรายถ่วงน้ำหนักแบริเออร์พลาสติก

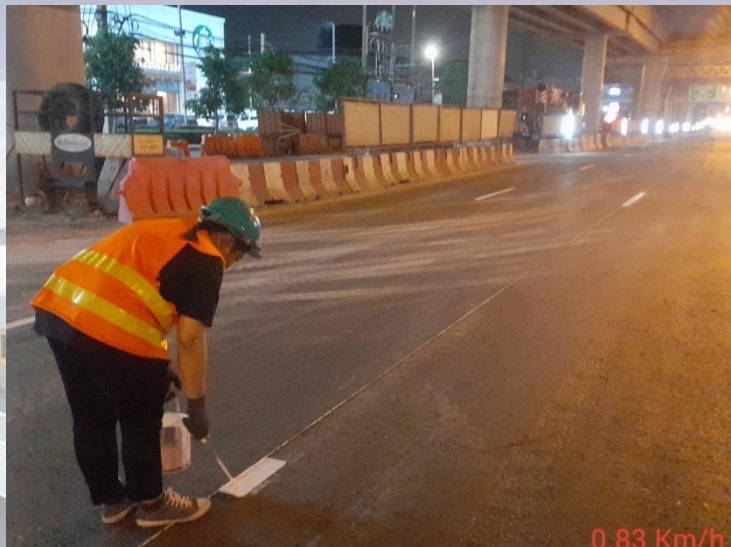
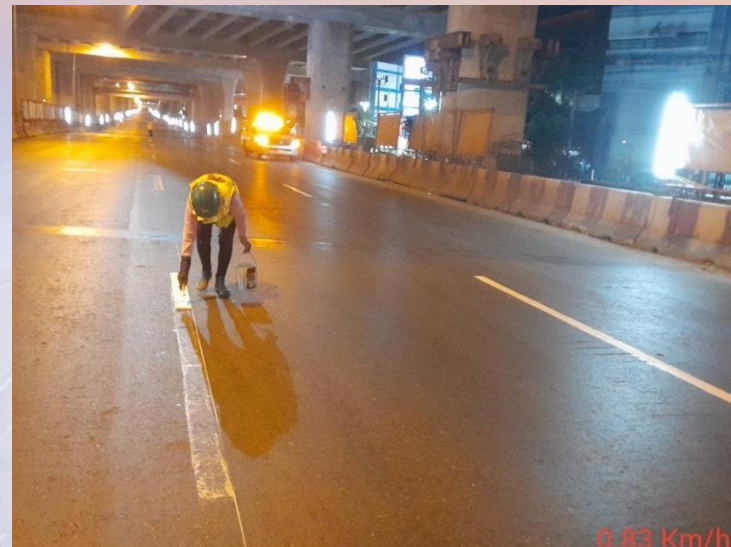
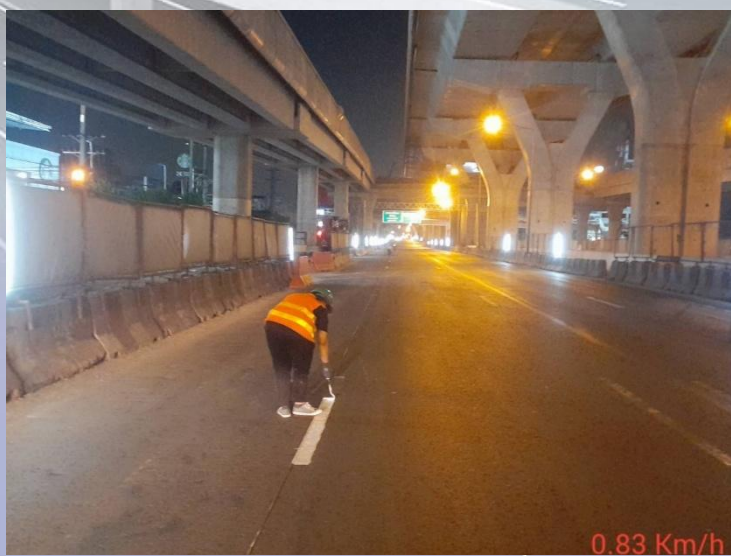
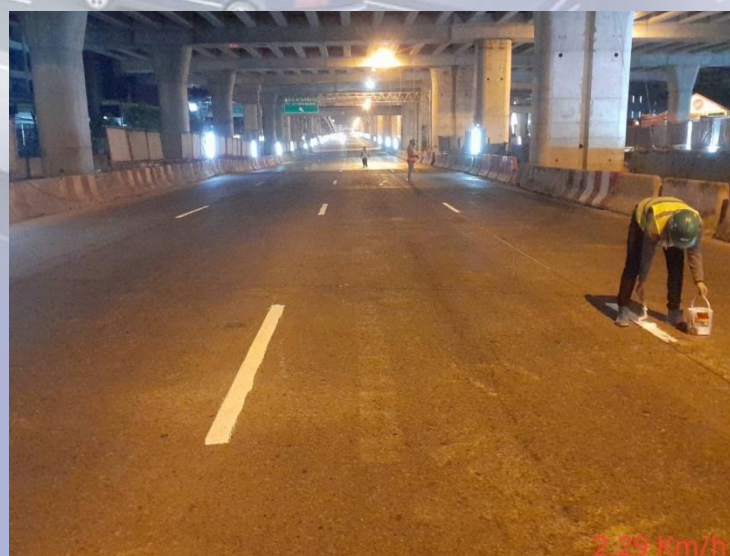
จัดให้มีการทาสีตีเส้นจราจรในจุดที่ลบบเลือน

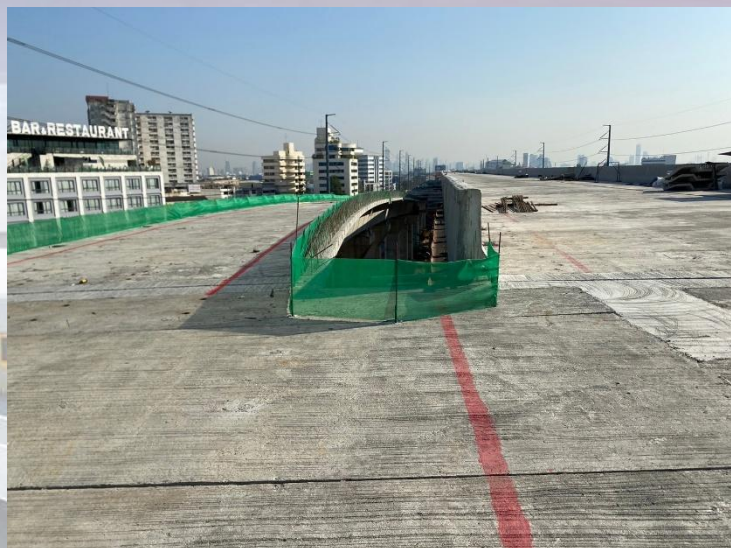
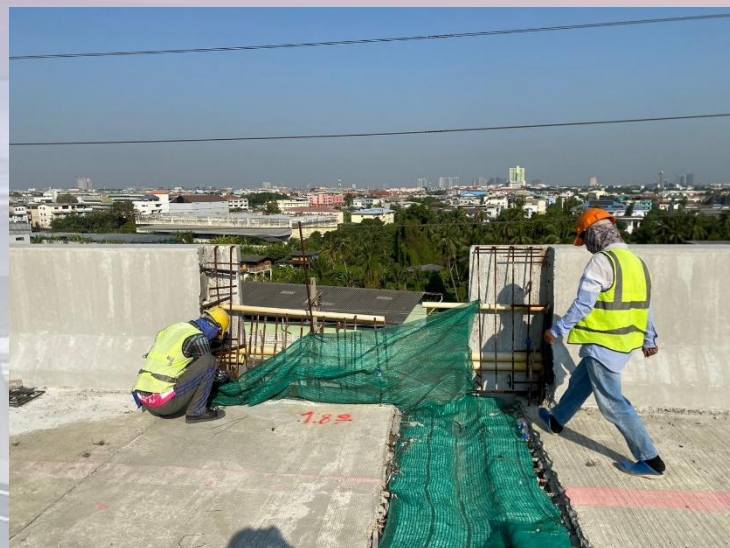
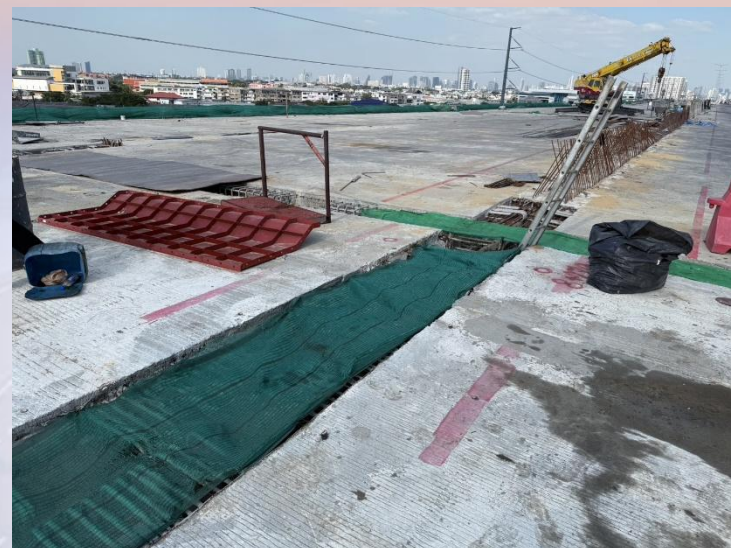
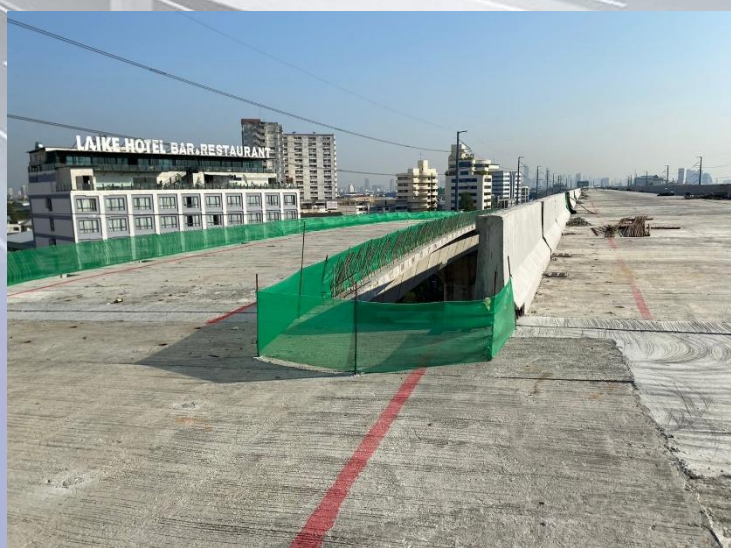
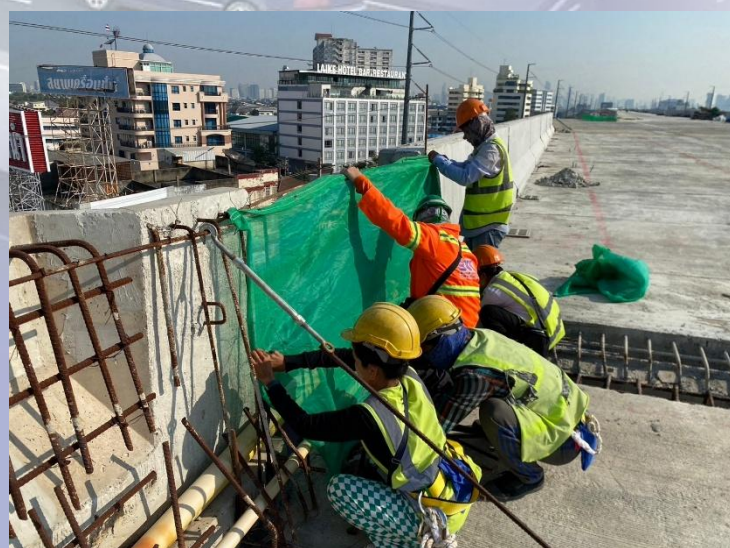
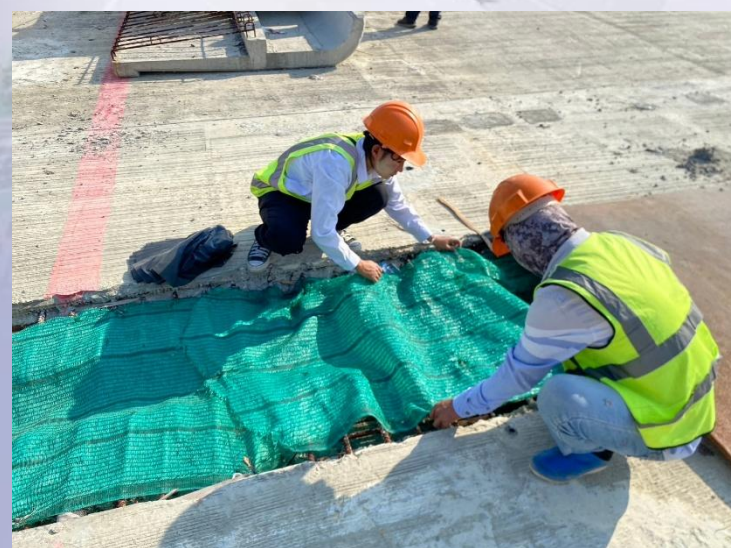
จัดให้มีการปิดคลุม Green net ครอบคลุมพื้นที่การปฏิบัติงาน

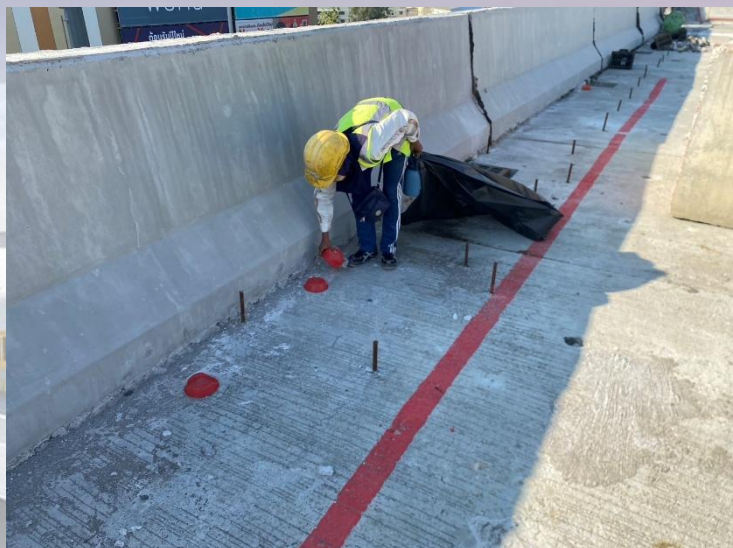
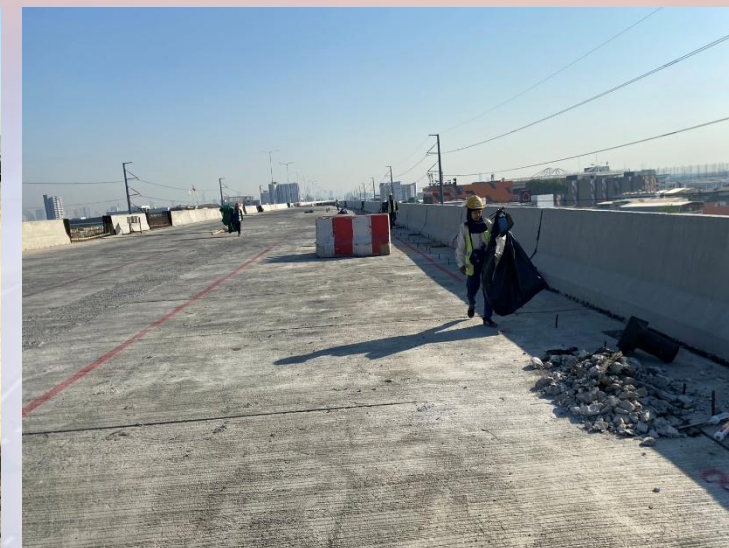
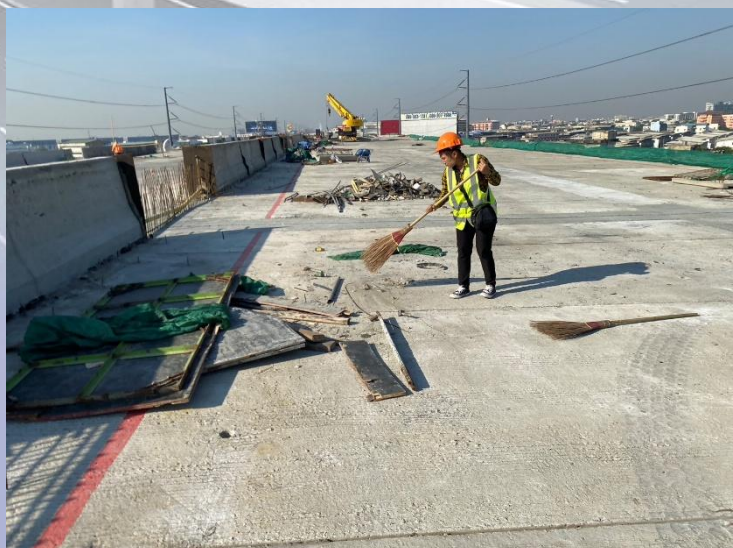
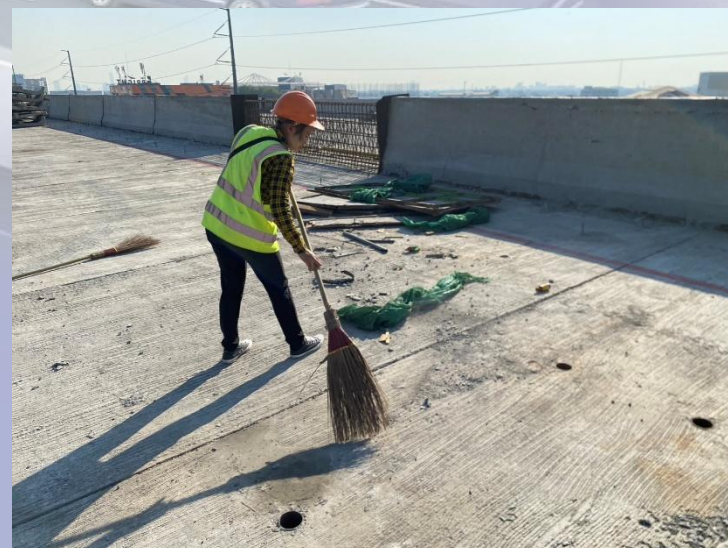
จัดให้มีการจัดเก็บขยะ เศษวัสดุ และทำความสะอาดบนที่สูง

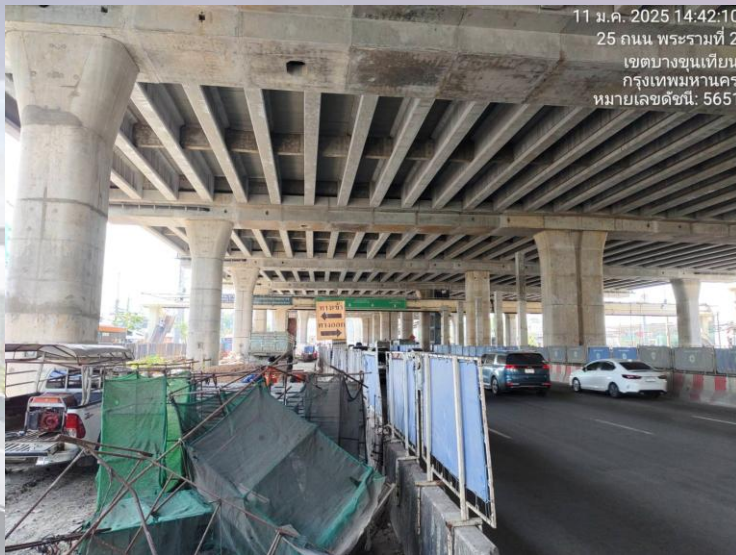
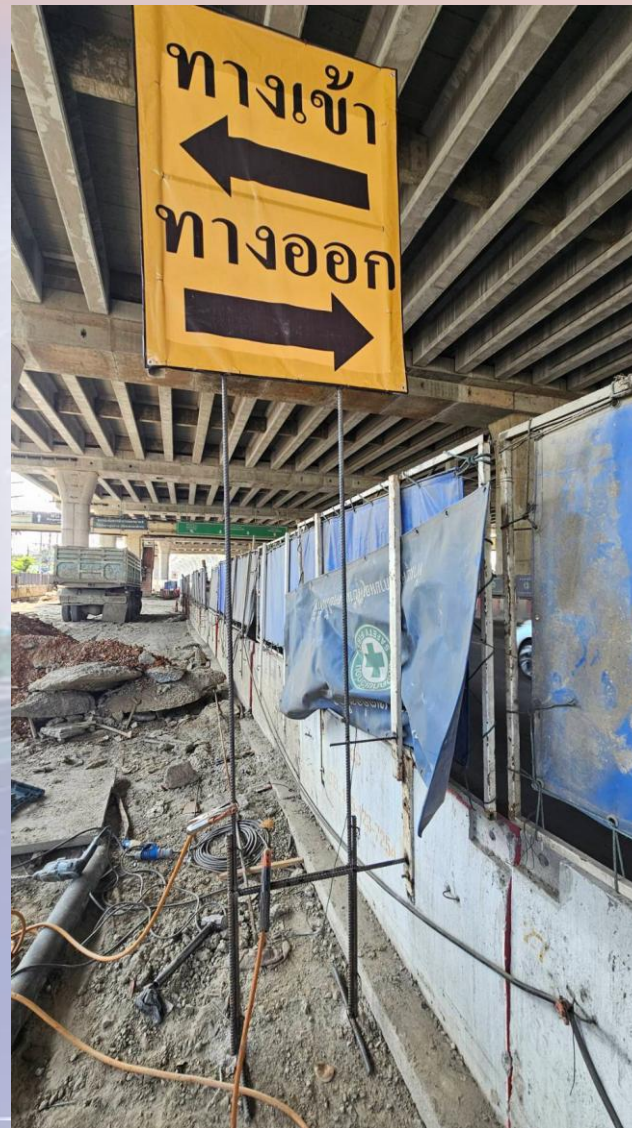
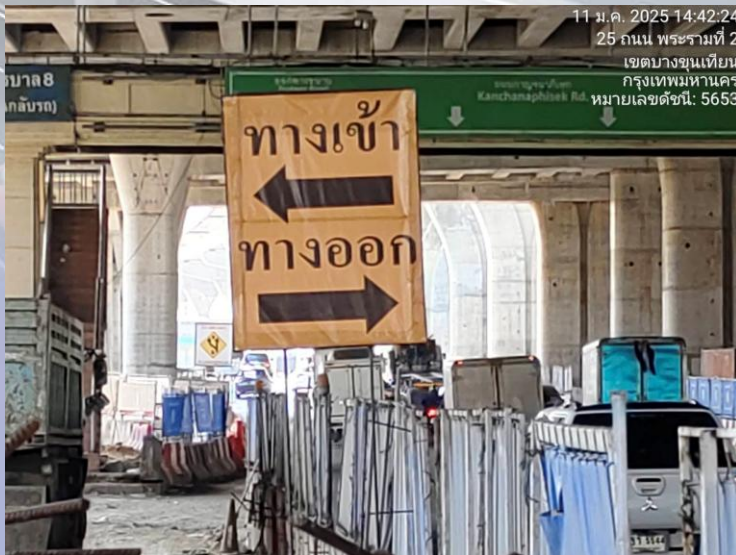
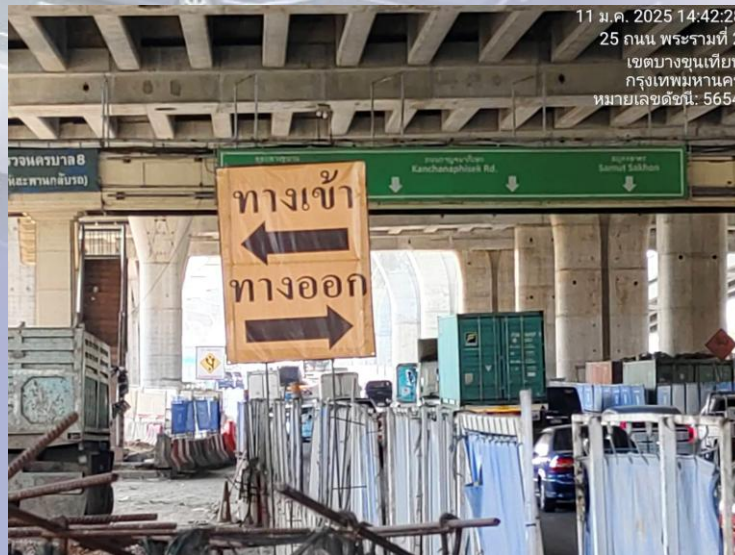
จัดให้มีการติดตั้งป้ายแจ้งเตือนทางเข้า – ทางออก บริเวณช่องเปิด

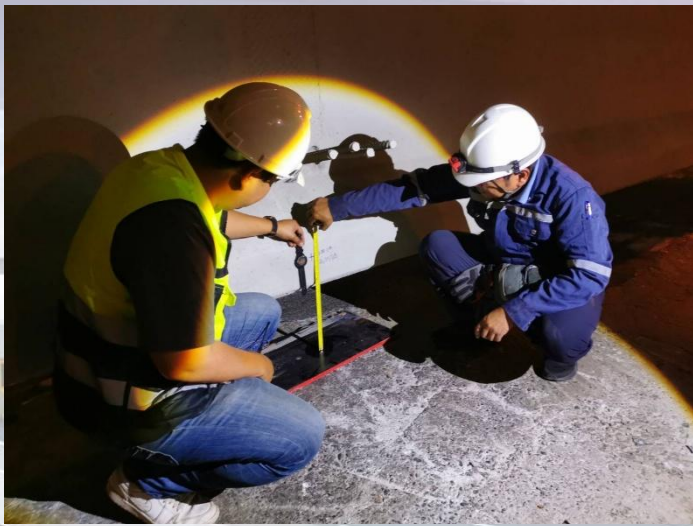
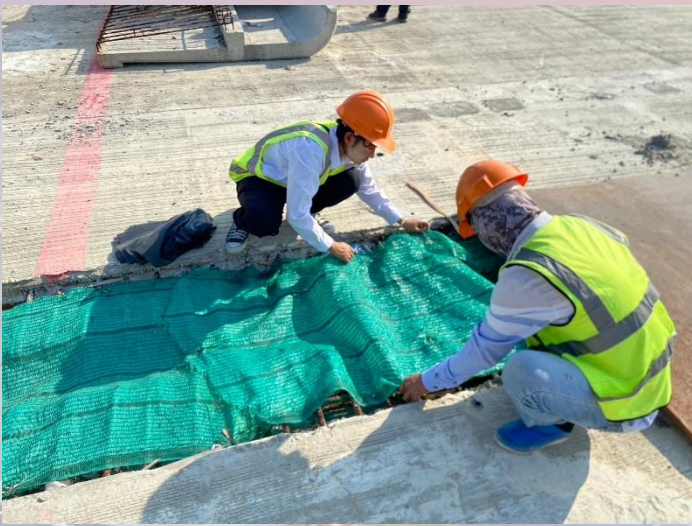
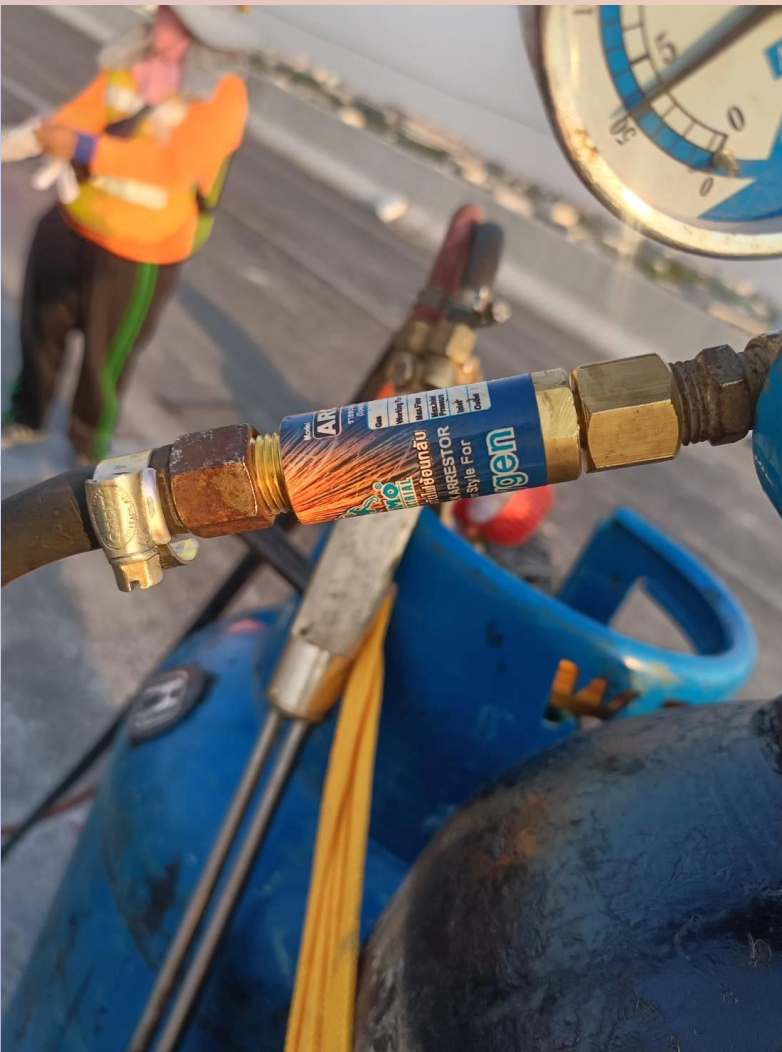
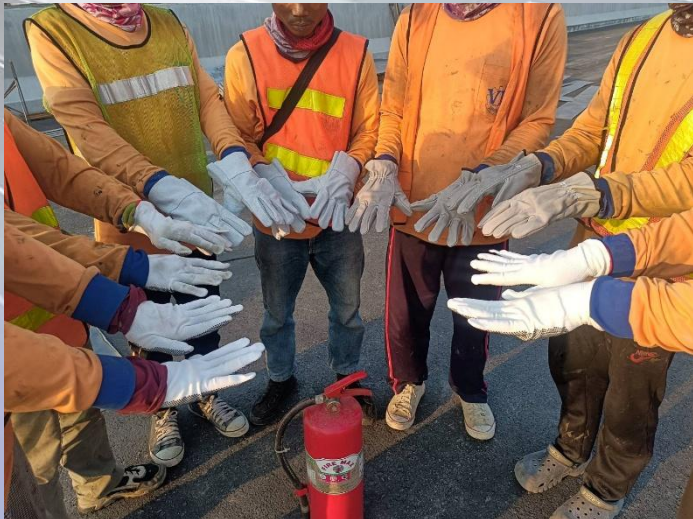
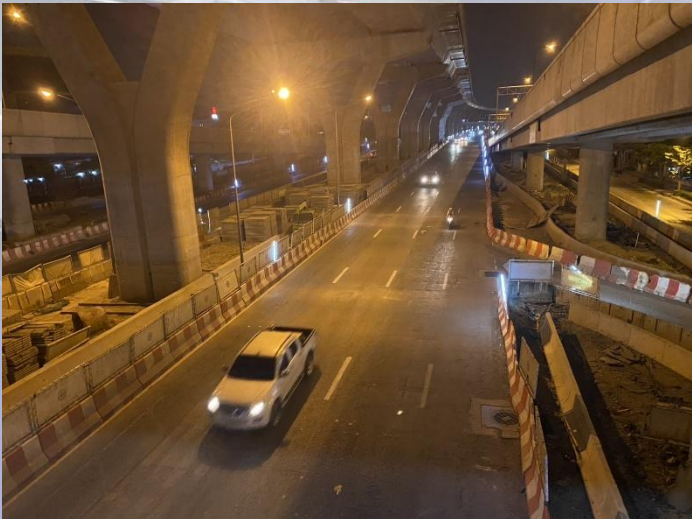
การตรวจสอบตามมาตรการความปลอดภัยในการปฏิบัติงานก่อสร้างบนทางหลวงหมายเลข 35 (Zone 2)

ปฏิบัติตามมาตรการความปลอดภัยขั้นสูงสุด (Double Safety) ครบถ้วน

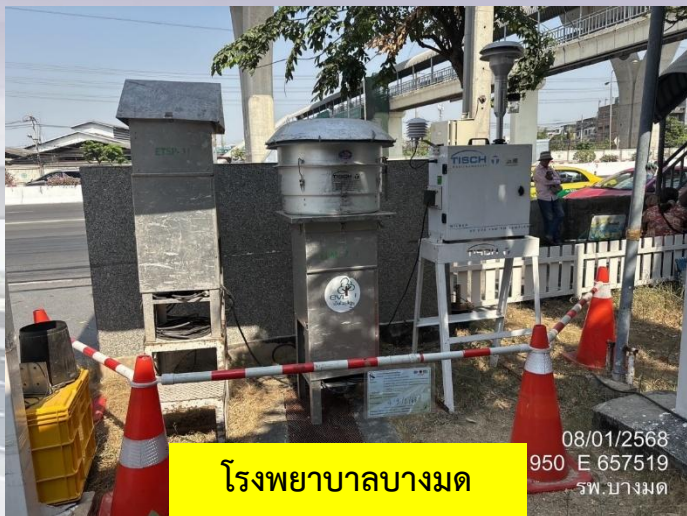
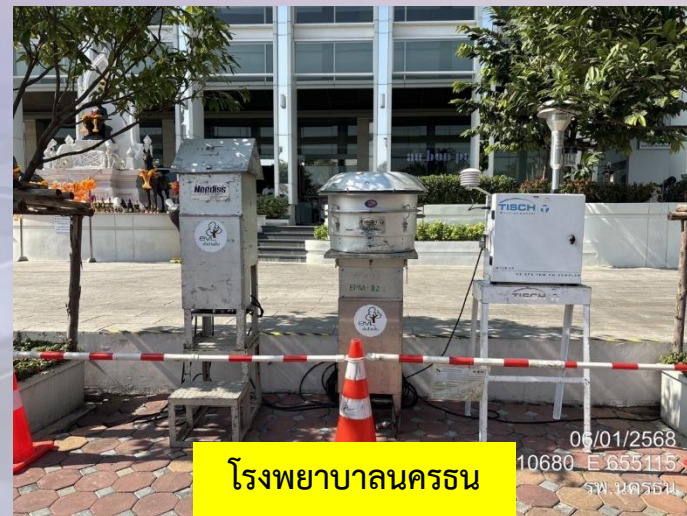
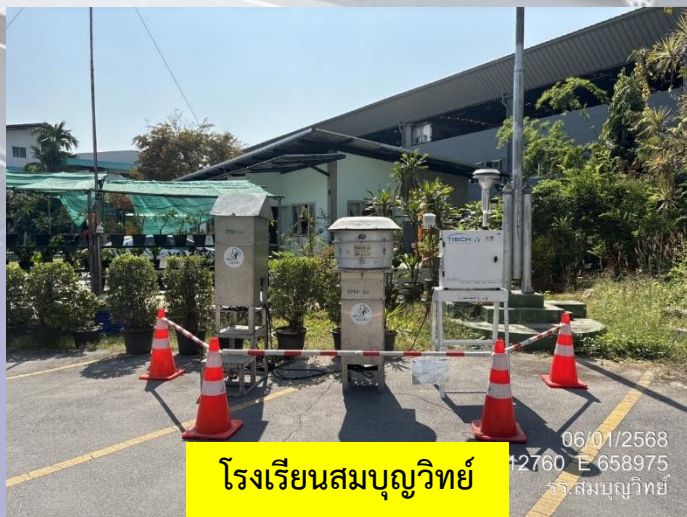
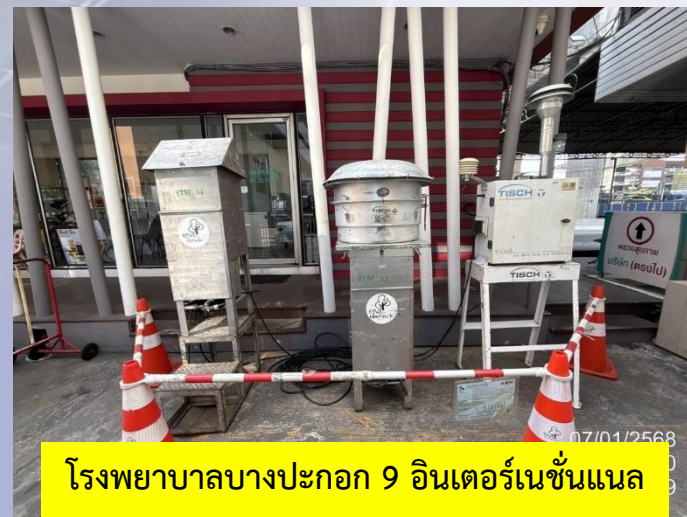
การตรวจวัดปริมาณฝุ่นละอองในบรรยากาศทั่วไป จำนวน 4 จุด ประจำเดือนมกราคม 2568

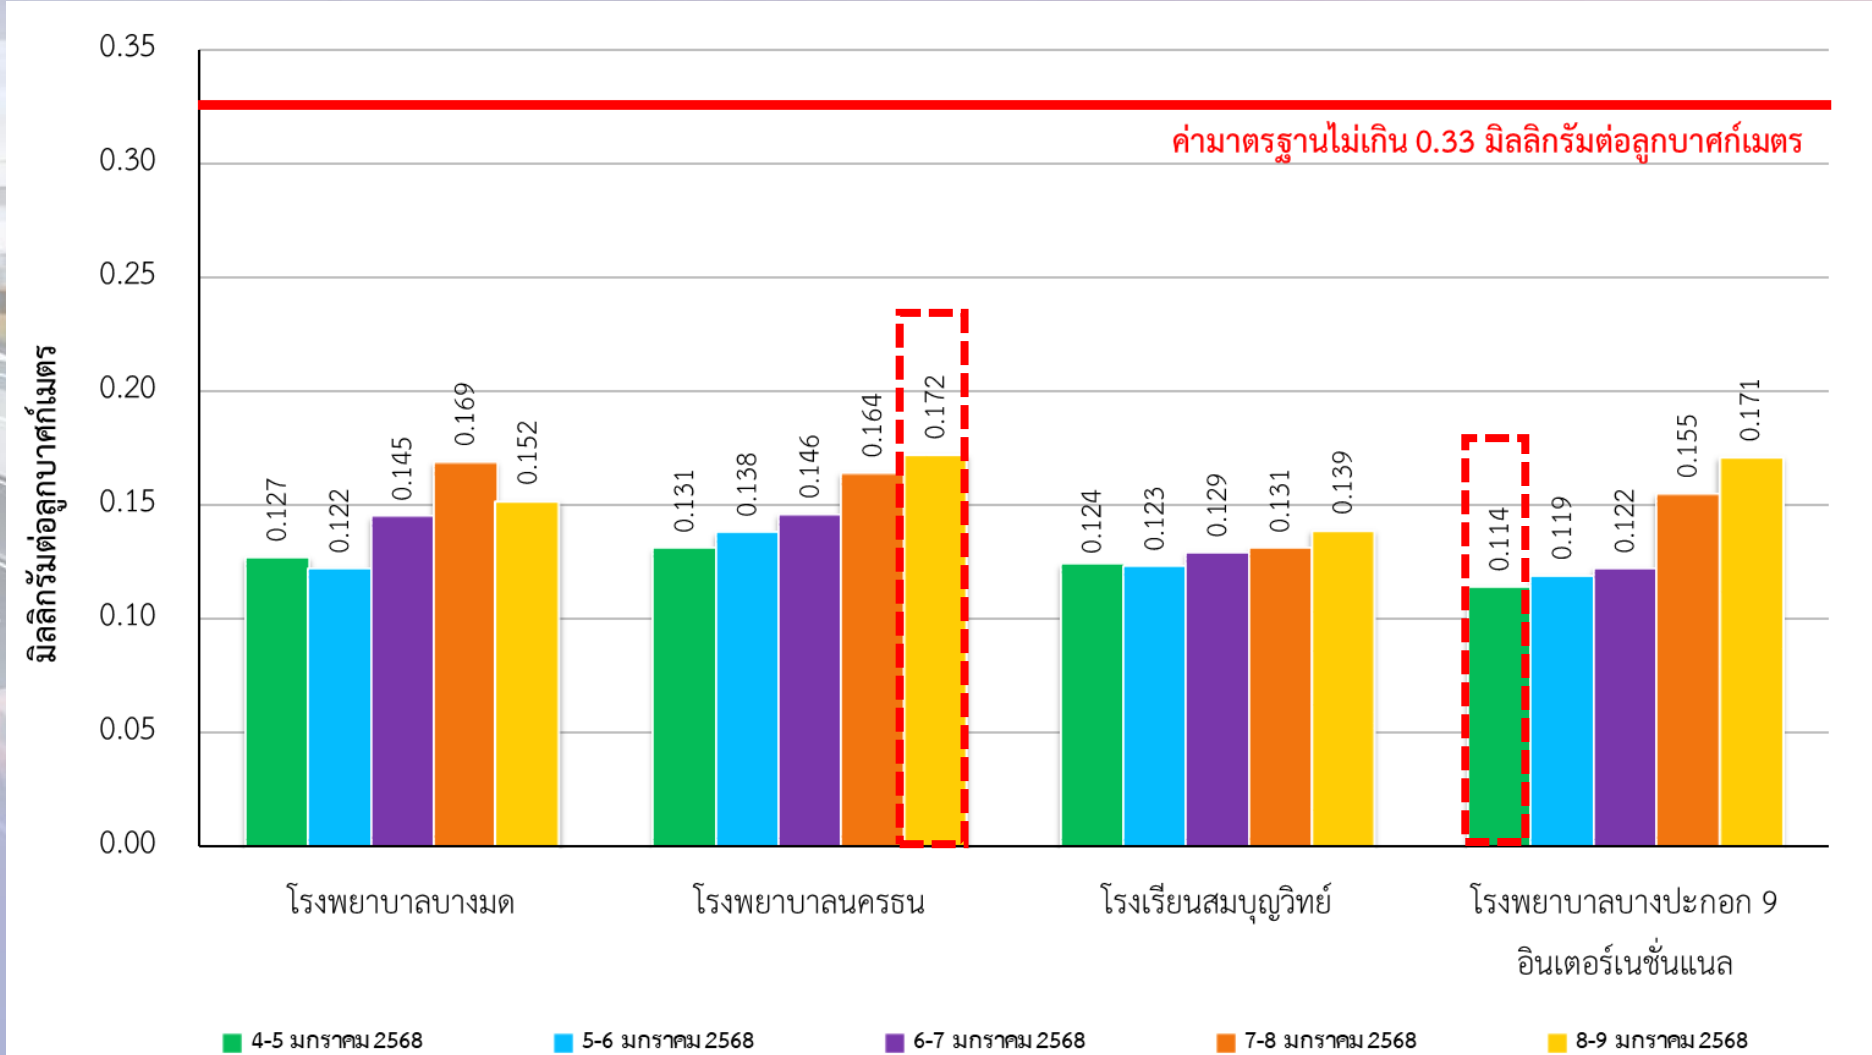
ผลการติดตามตรวจวัดปริมาณฝุ่นละอองรวม (TSP) เฉลี่ย 24 ชั่วโมง

ไม่เกินมาตรฐาน

ค่าสูงสุด 0.172 mg/m³
