โครงการทางพิเศษสายพระราม ๓-ดาวคะนอง-วงแหวนรอบนอก
กรุงเทพมหานคร ด้านตะวันตก สัญญาที่ ๒

ความก้าวหน้าประจำเดือนและเจ้าหน้าที่โครงการ
ผลงานเดือนมกราคม ๒๕๖๘

ครั้งที่ ๒/๒๕๖๘ (ครั้งที่ ๕๖ ของการดำเนินโครงการฯ)

CONTRACT 2 : CIVIL WORKS

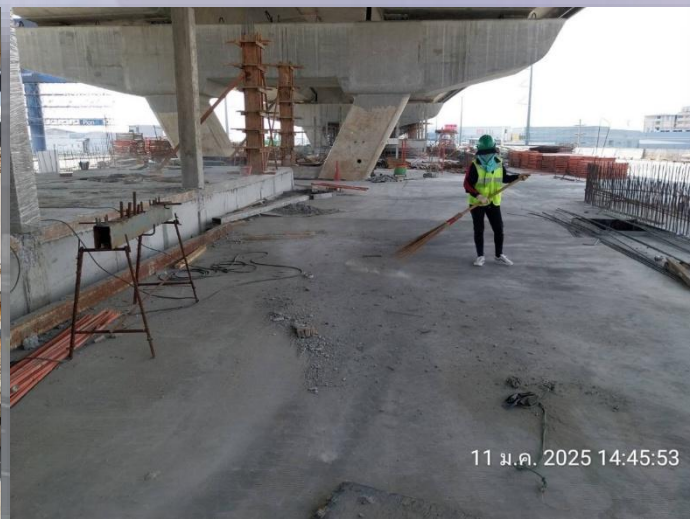
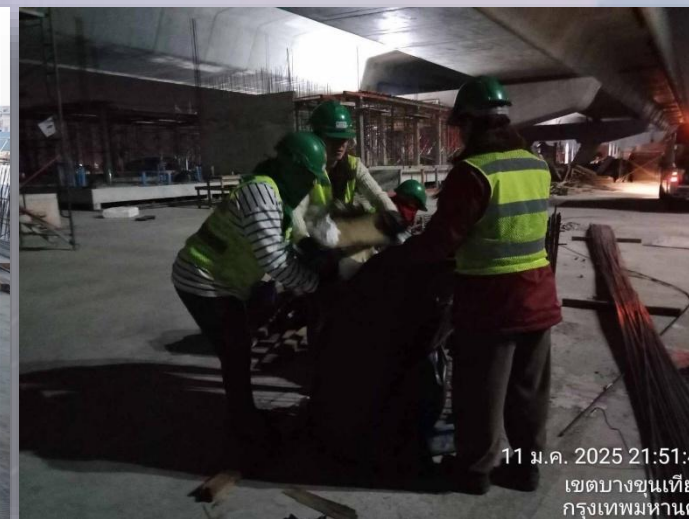
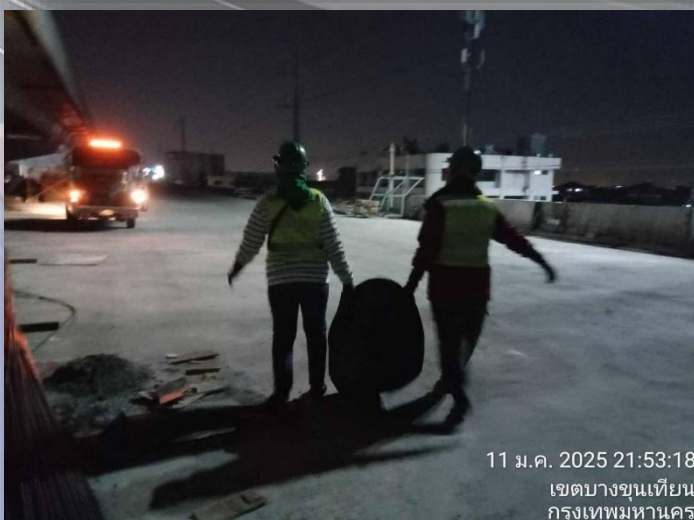
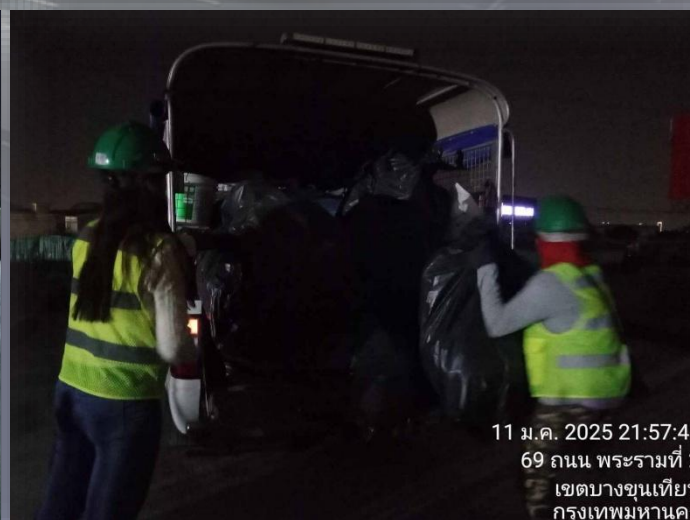
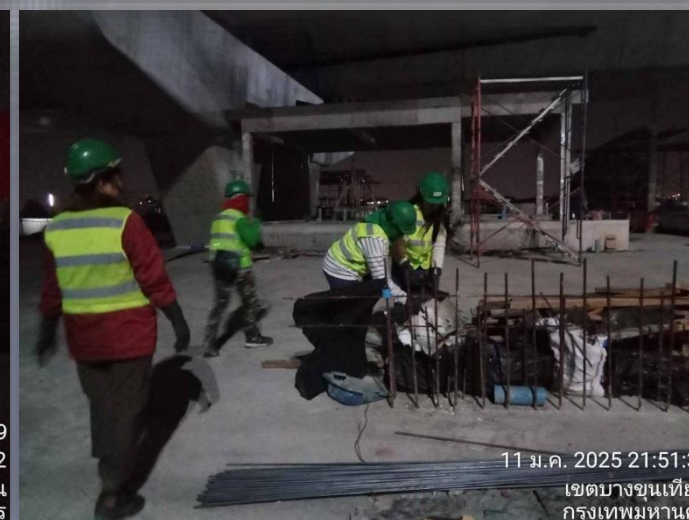
ดำเนินการจัดเก็บขยะ/เศษวัสดุบริเวณพื้นที่ก่อสร้างด้านบน พร้อมทั้งคัดแยกขยะก่อนนำไปทิ้ง

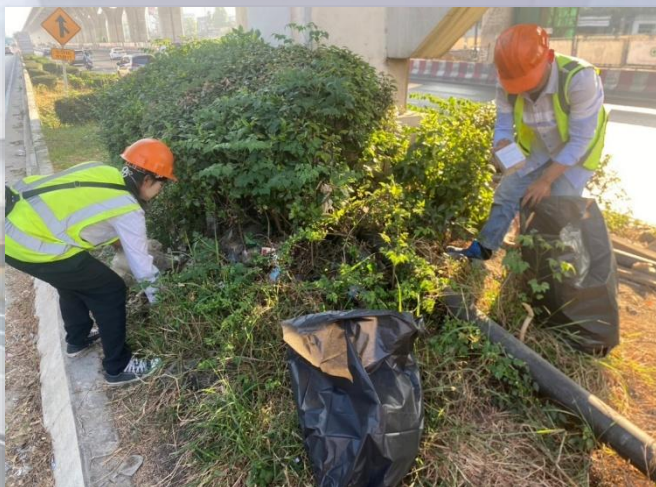
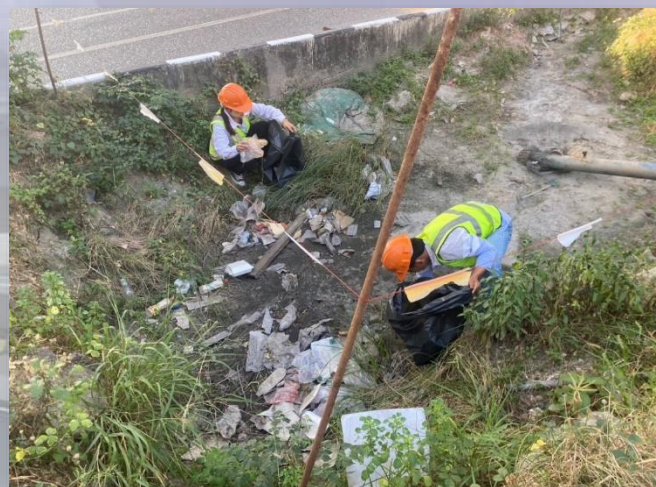
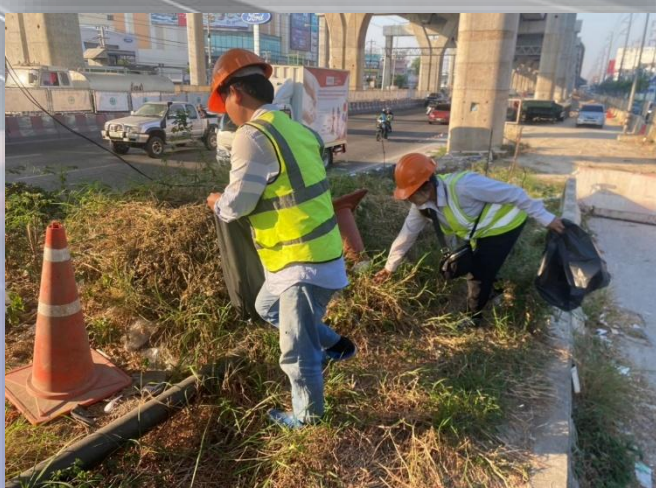
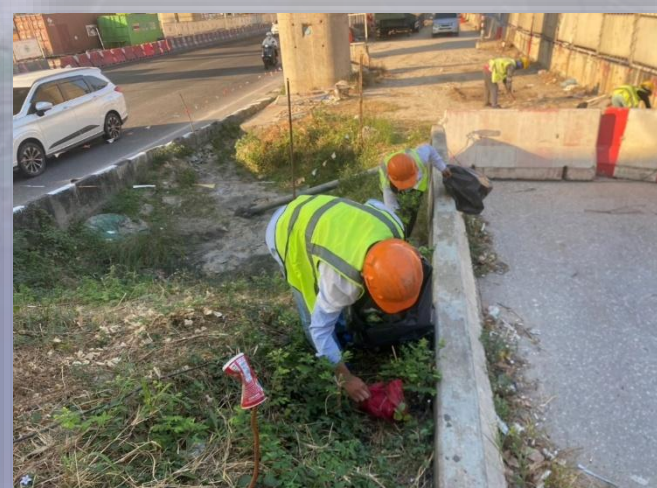
ดำเนินการจัดเก็บขยะบริเวณคลองในเขตพื้นที่ก่อสร้าง เพื่อลดปัญหาขยะสะสม

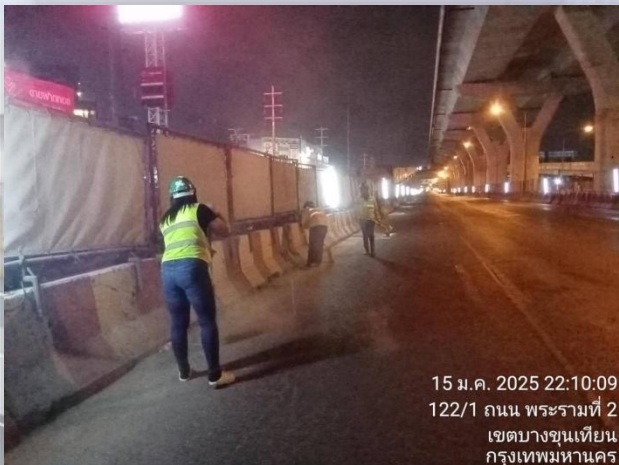
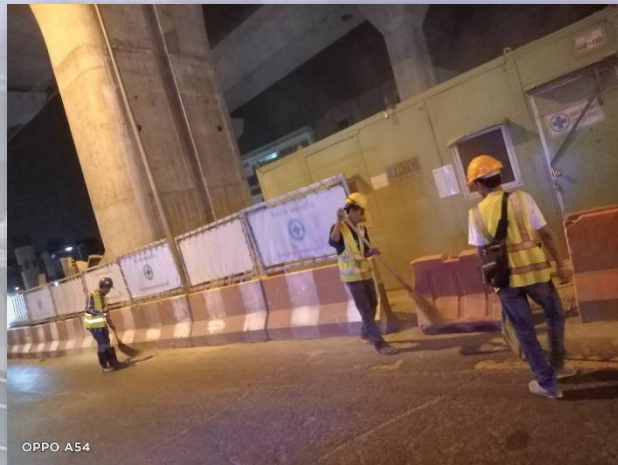
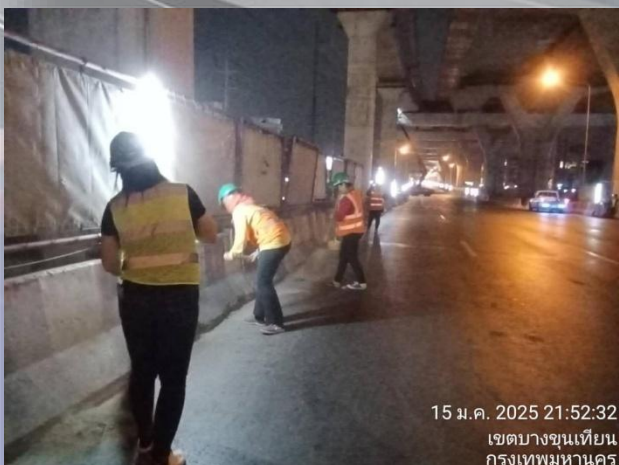
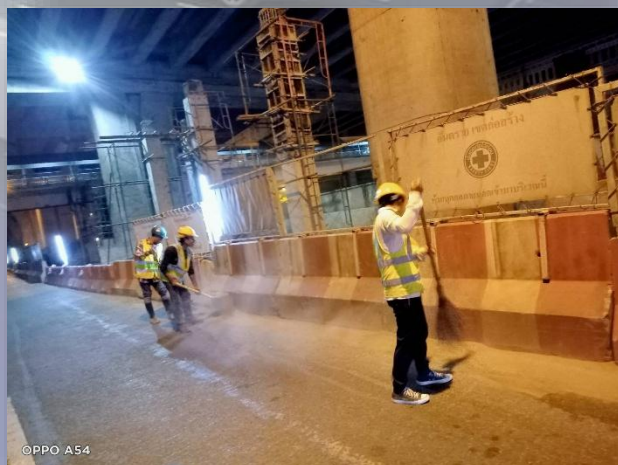
ดำเนินการทำความสะอาดเศษดิน/หิน และเศษปูน บนผิวถนนภายในเขตพื้นที่ก่อสร้าง

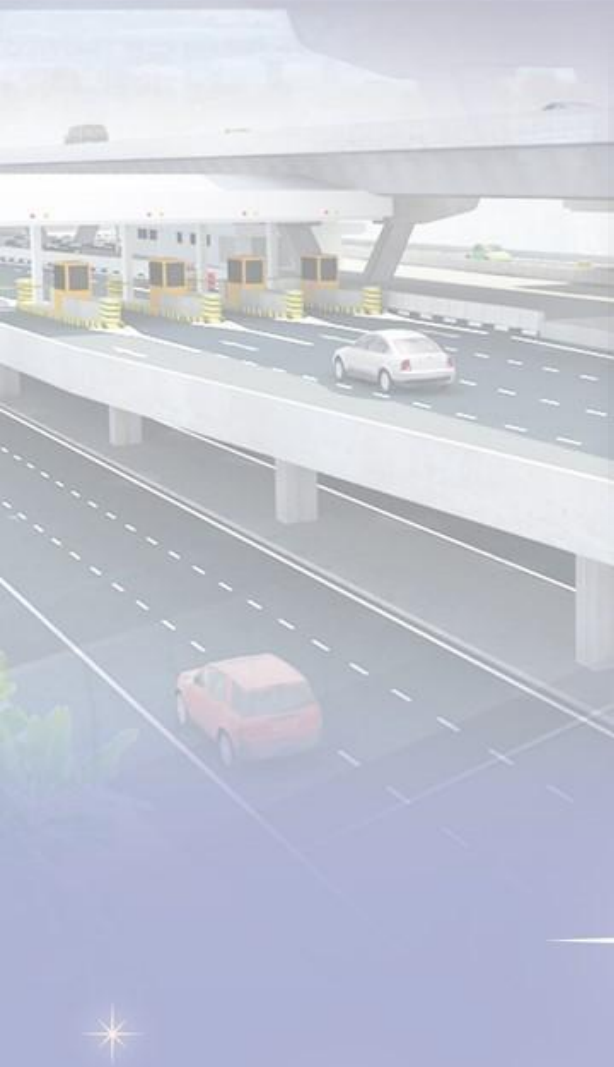
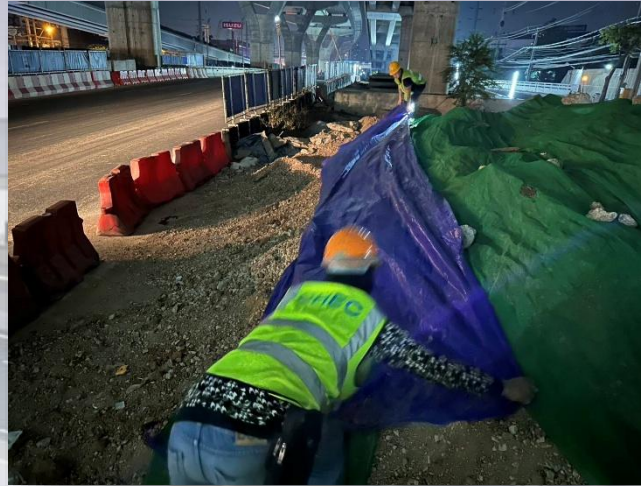
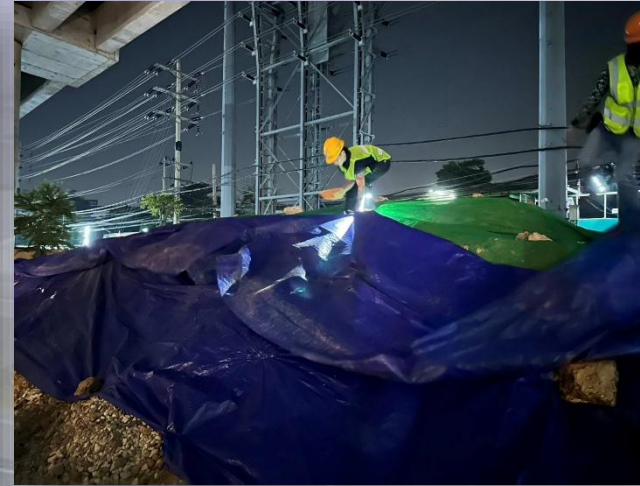
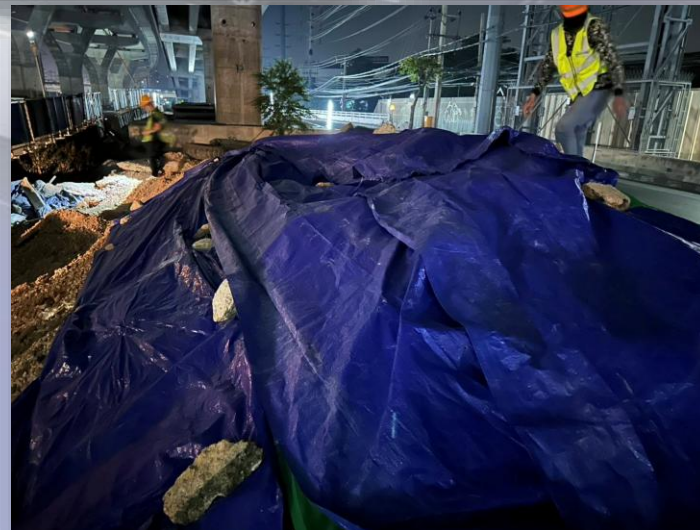
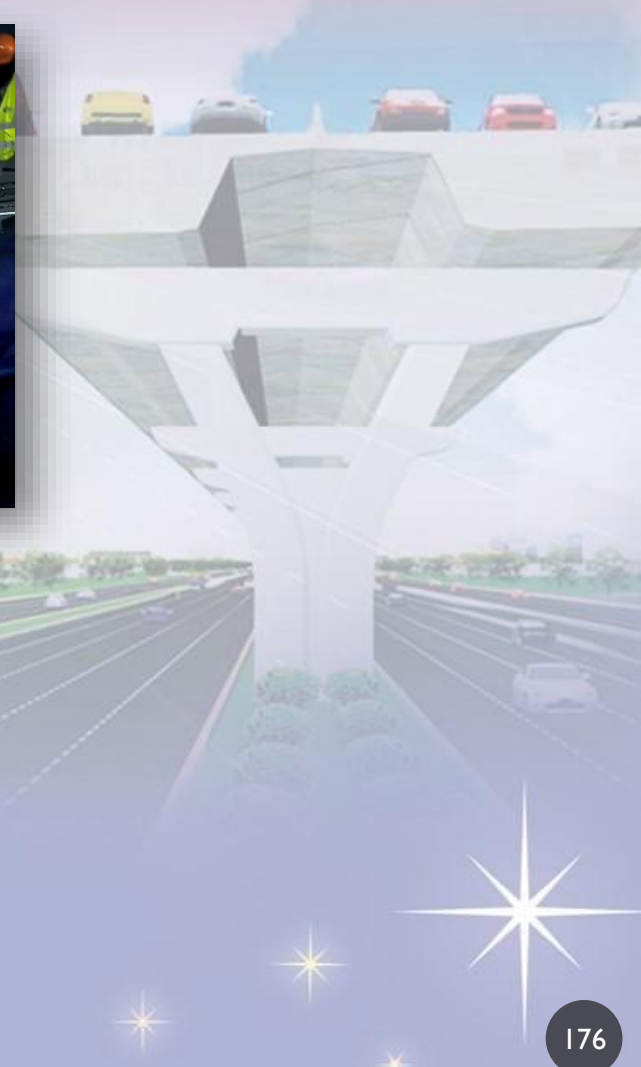
ดำเนินการนำ Blue Sheet ปิดคลุมกองดินในพื้นที่ก่อสร้าง เพื่อลดปัญหาฝุ่นละอองฟุ้งกระจาย

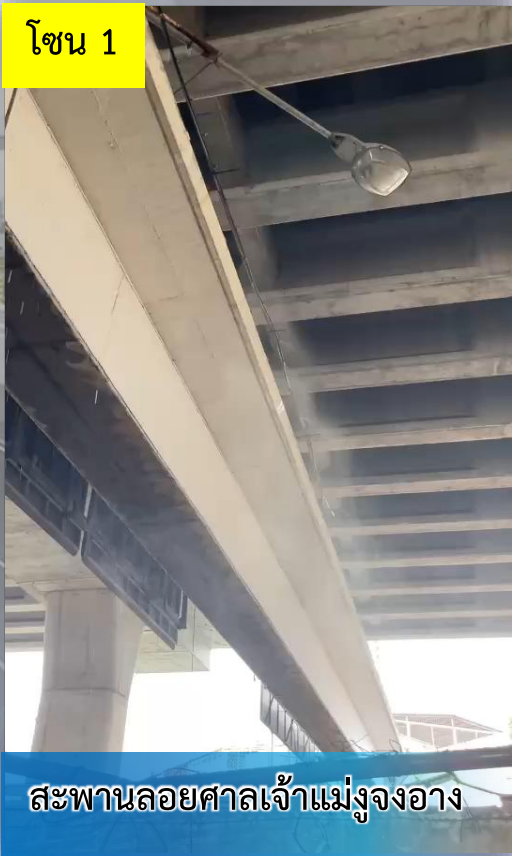
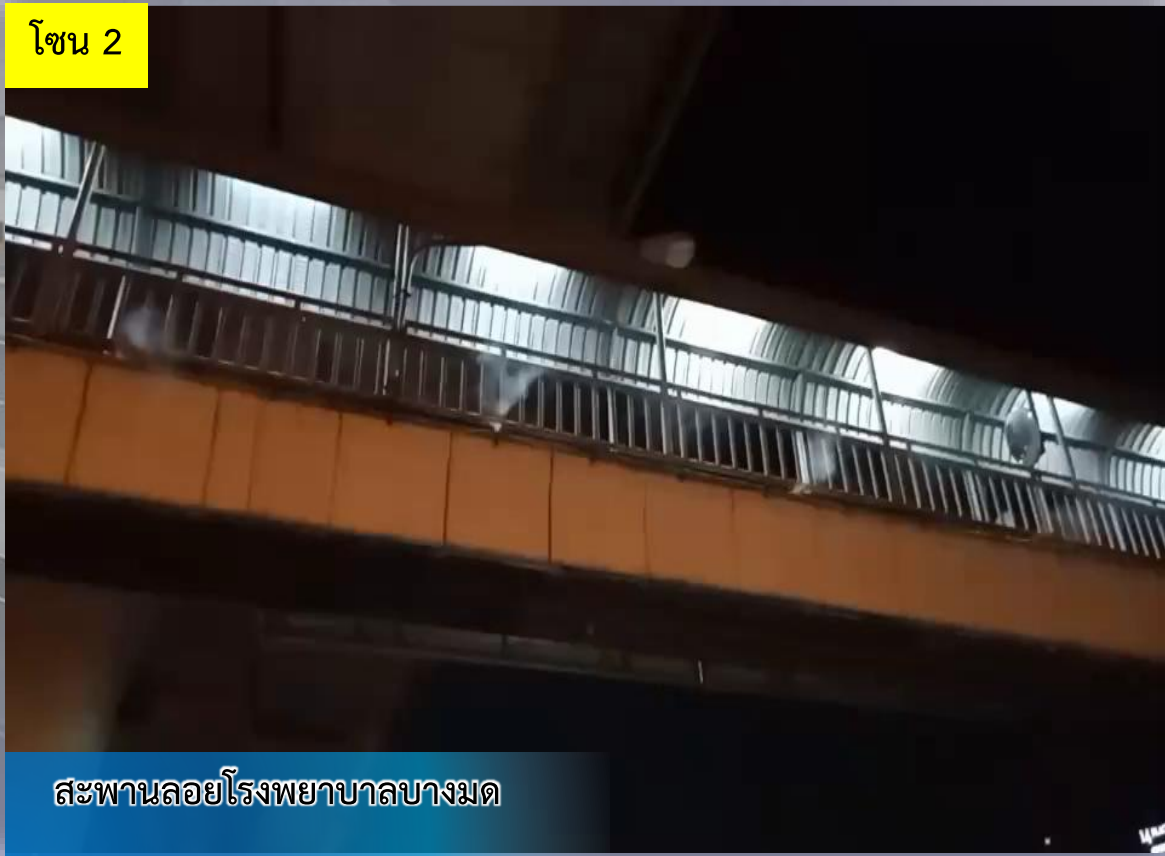
ดำเนินการเปิดพ่นสเปรย์ละอองน้ำบนสะพานลอย เพื่อลดปริมาณฝุ่นในอากาศ

กำหนดเวลาเปิด ช่วงเช้า 07:00-09:00 น. , ช่วงเย็น 16:00-18:00 น. และเวลากลางคืนหากมีการปฏิบัติงาน
